期 間 入 札 の 公 告

1 所 在 伊丹市野間八丁目
地 番 466番12
地 目 宅地
地 積 51.84平方メートル

現況調査報告書

評 価 書

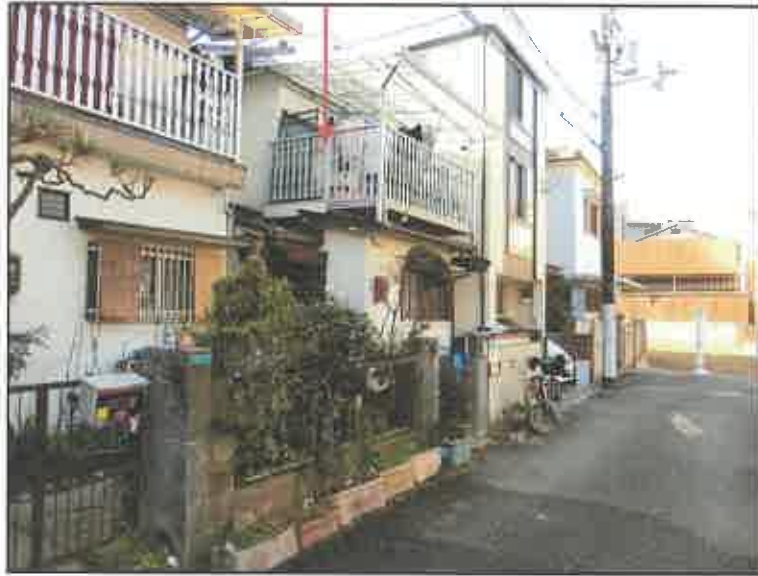
物件 2 の建物

対象物件を
北東方から撮影

区 分	主である建物
建築時期及び経済的残存耐用年数	建築年月日 (登記記載) 昭和45年4月15日 新築 経過年数 56年程度 経済的残存耐用年数 一年程度 ※目的建物は経済的耐用年数をほぼ満了している。
仕 様	構 造 : 木造 屋 根 : 瓦葺 外 壁 : モルタル等 内 壁 : 合板、繊維壁等 天 井 : 合板、ボード等 床 : タタミ、フローリング等 設 備 : 特にない その他 : 特にない
床面積 (現況)	目的物件記載のとおり (延床面積:57.54㎡)
現況用途等	現況用途 : 居宅 間 取 り : 附属資料建物間取図のとおり
品 等	劣る
保守管理の状態	やや劣る
建物の利用状況	現況調査報告書のとおり
特 記 事 項	<ul style="list-style-type: none"> ・石綿使用等の有無 対象建物について、建築時期・構造・種類等の要因を踏まえ現場調査を行った結果、アスベスト含有建材が使用されている可能性は否定できない。なお、アスベスト使用の詳細については専門調査機関の分析調査を要する。 ・物件2建物の敷地面積に対する建築面積の割合は、基準建ぺい率(60%)を僅かに超過しており、物件2建物は既存不適格建築物に該当する。 ・新築以後に建物のリフォームを行ったことがあるとの事であるが、リフォーム後相当の年数を経過しているものと思われ、室内はフローリングや内壁の汚れや損傷、ふすまの破れや黄ばみ等の傷みが多数見受けられた。 ・室内の一室にてタバコを吸っているとの事である。 ・10年くらい前まで室内で犬を飼っていたとの事である。

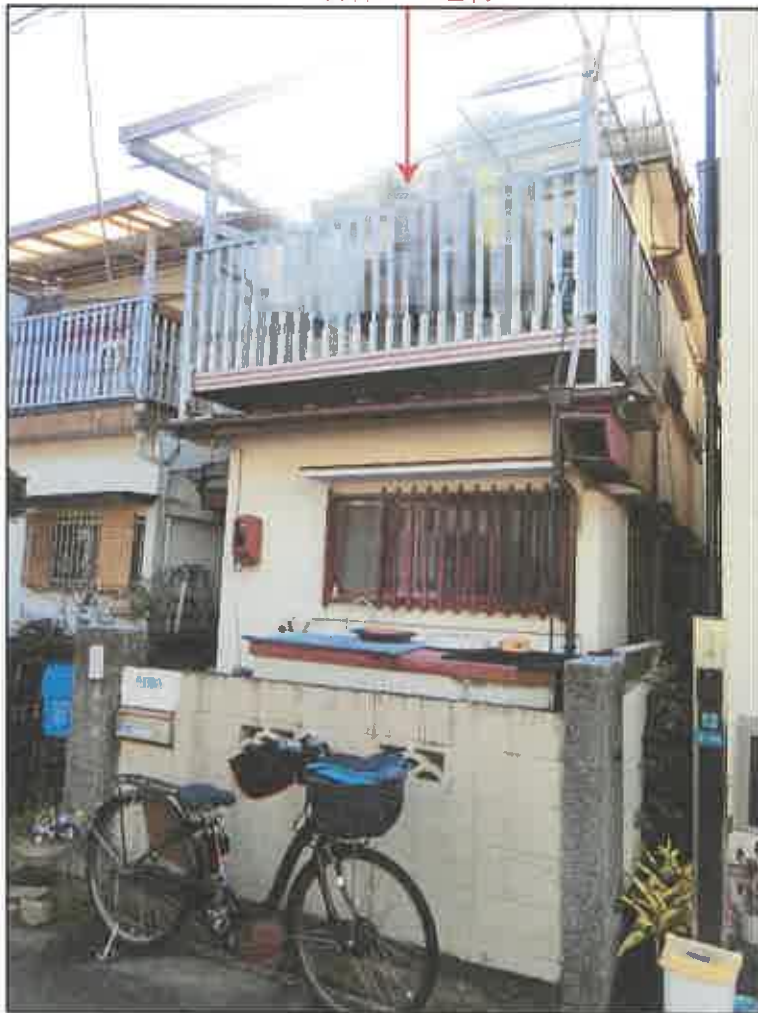
物件 2 の建物

対象物件を
北方から撮影
