## 期 間 入 札 の 公 告

令和7年(ケ)第 57号

# 現 況 調 査 報 告 書

# 評 価 書

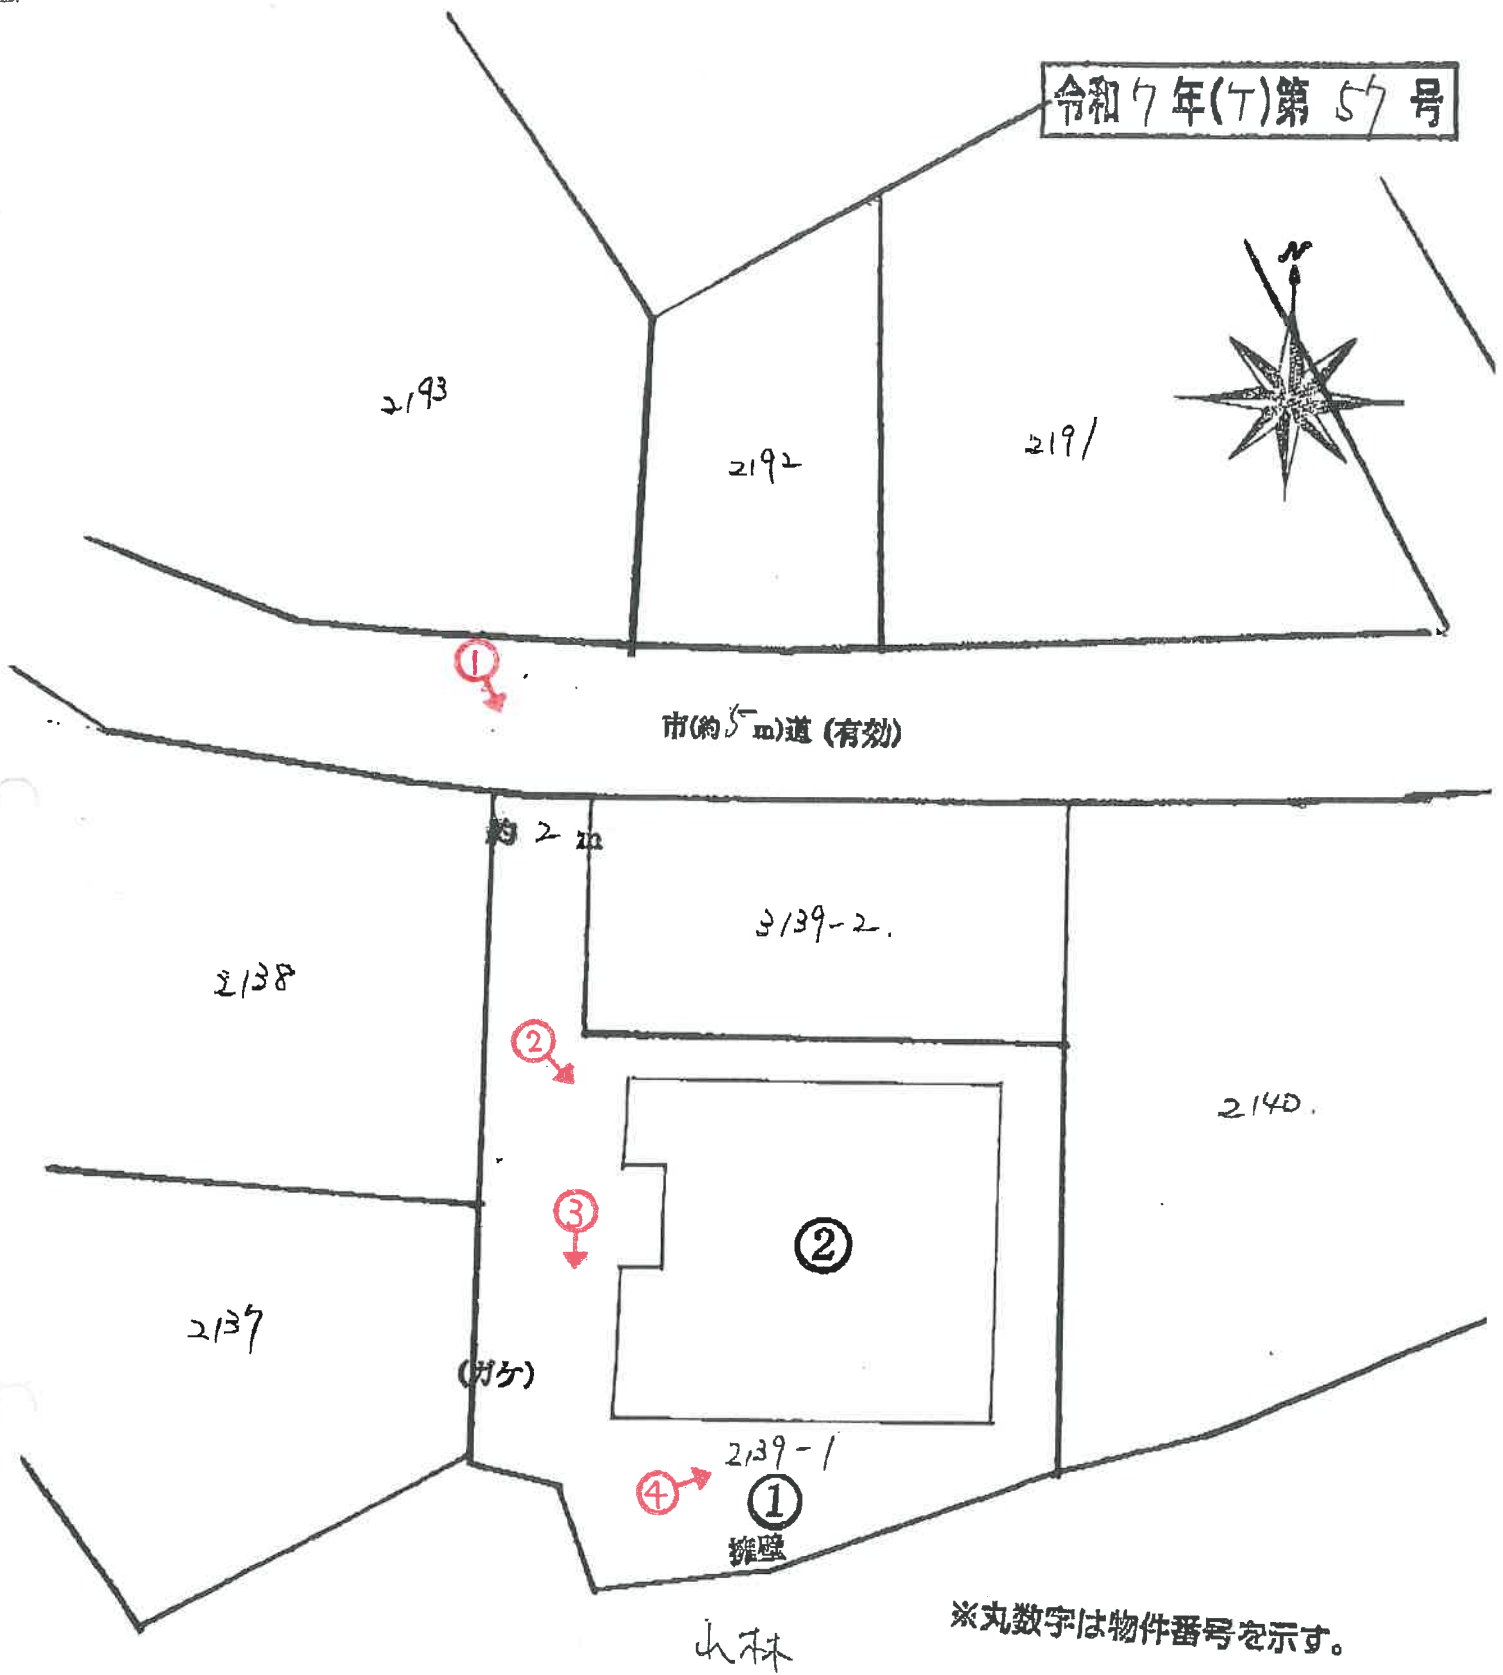
現況見取図

(→○は写真番号および撮影位置・方向)

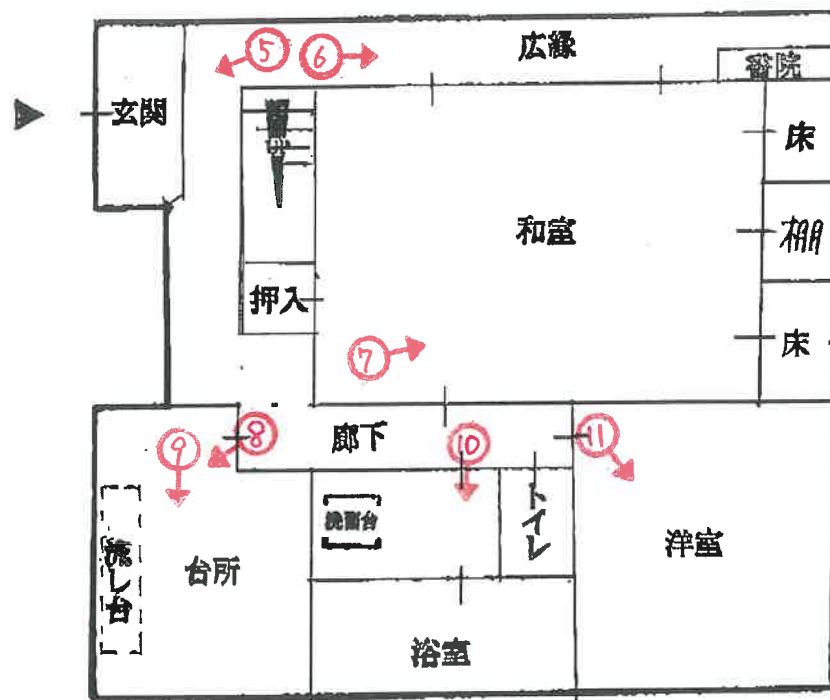
1階

(←○は写真番号および撮影位置・方向)

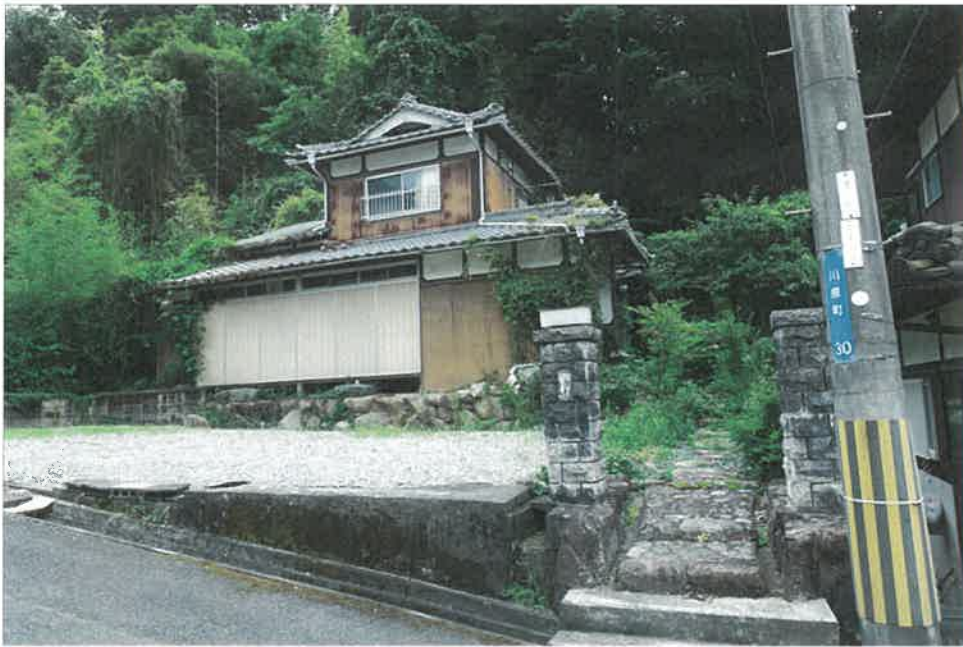
- 1 本件各物件の状況は、公図、地積測量図、建物図面（各階平面図）及び添付した写真のとおりである。
- 2 本件土地は分筆によって旗竿地となっている。
- 3 以下のとおり朽廃していて、十分な診断のうえ補修が必要と思われる。
  - ① 玄関扉にツタが絡まり、家の中にも入り込んでいる。また、1階和室の畳には動物のフンが落ちていた。
  - ② 山からの木が屋根に倒れてきて、屋根を一部破損しているように見えた。
  - ③ 1階南側洋室の外壁が倒壊している。部屋の床も落ちている箇所が複数見られた。
  - ④ 1階キッチンの天井が抜け、雨が入り込んでいる状態である。
  - ⑤ 雨漏りで2階の天井が落ちている。
  - ⑥ 庭の一部が西側隣地に崩れブルーシートが被せられている。

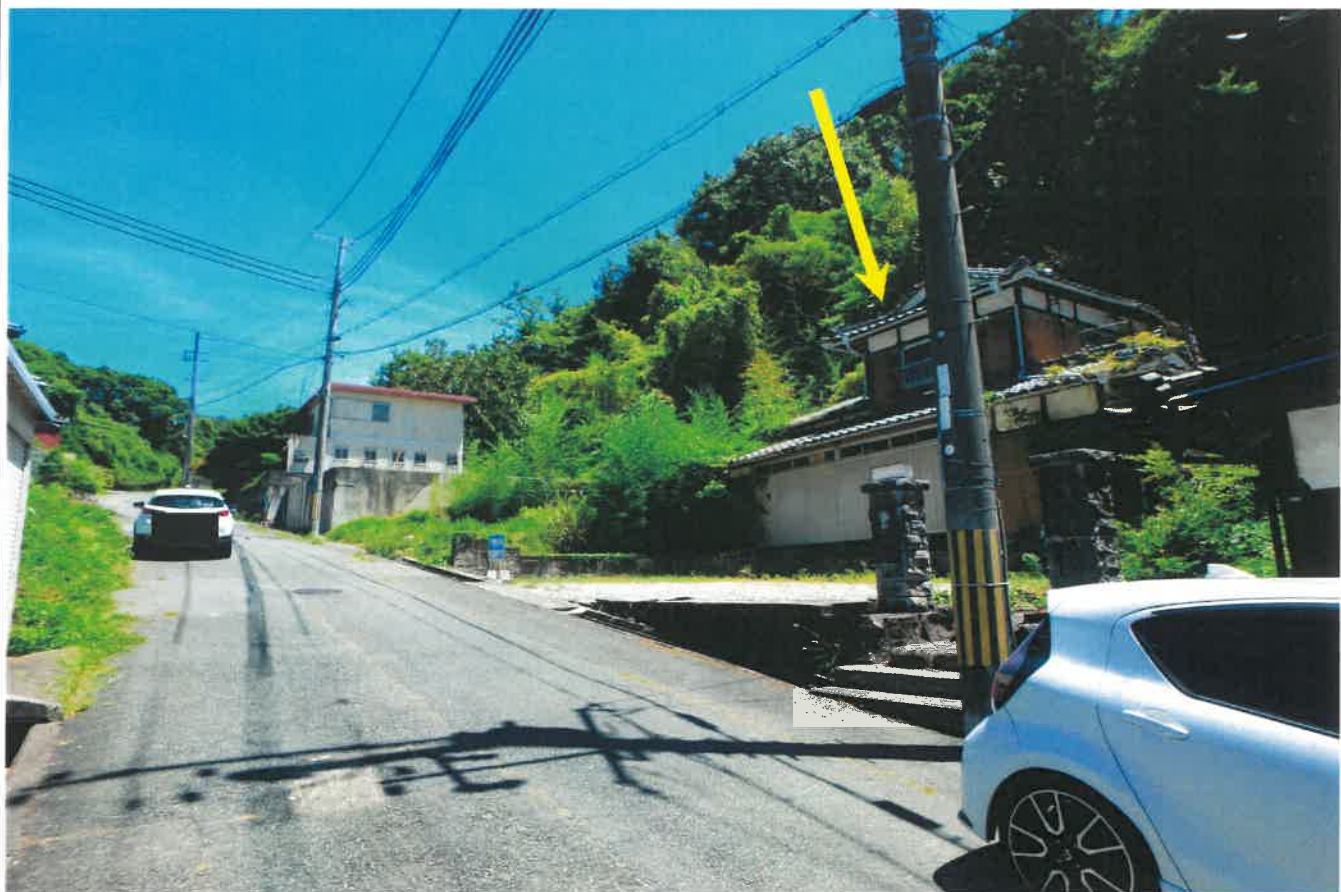
写 真 ①

| 区 分 | 主である建物 |
|---|---|
| 特 記 事 項 | <ul style="list-style-type: none"> <li>・石綿使用等の有無<br/>対象建物について、建築時期・構造・種類等の要因を踏まえ現場調査を行った結果、アスベスト含有建材が使用されている可能性は否定できない。なお、アスベスト使用の詳細については専門調査機関の分析調査を要する。</li> <li>・住宅設備等については、現場でその存在を確認したのみで、これらの品質を保証したり、正常に機能すると保証するものではない。</li> <li>・本件建物は維持管理されておらず放置されており、室内にも樹木が入り込み、屋根の一部崩落しているなど朽廃寸前の状況である。</li> </ul> |
