建物の名称 新大宮ハイタウンD号棟

建物の名称 D棟508号

## 現況調査報告書

## 評 價 書

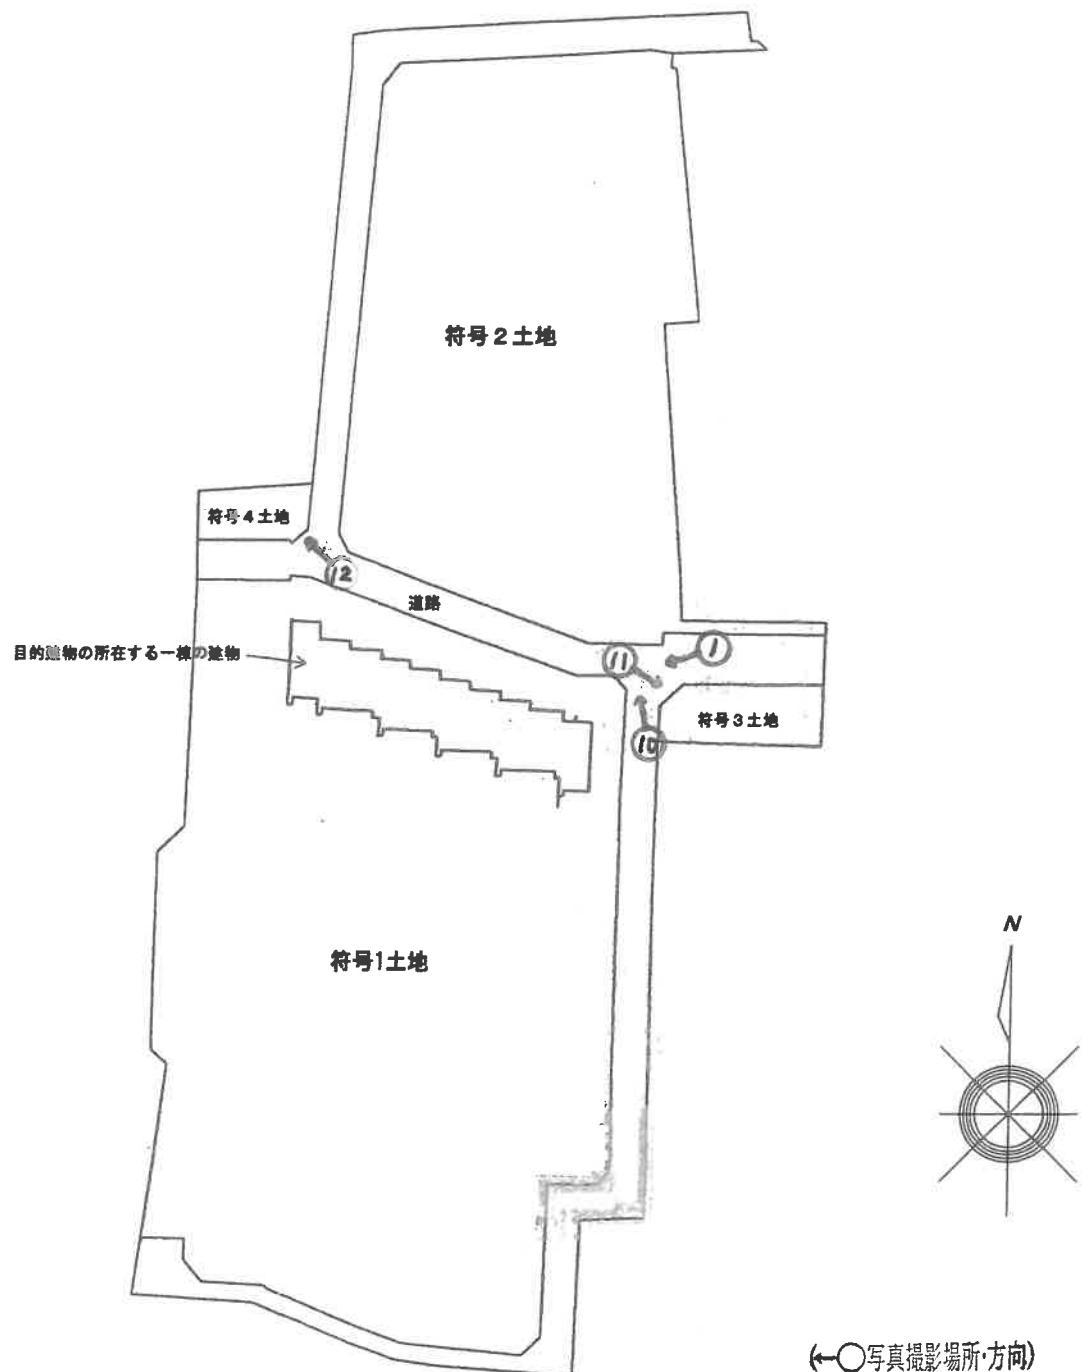
# 土地建物位置関係図

保管開始日	平成 年 月 日								
敷地権以外の土地(目的外土地)	<input checked="" type="checkbox"/> ない <input type="checkbox"/> ある(詳細は「目的外土地の概況」のとおり)								
土地建物の位置関係	<input type="checkbox"/> 建物図面(各階平面図)のとおり <input checked="" type="checkbox"/> 土地建物位置関係図のとおり

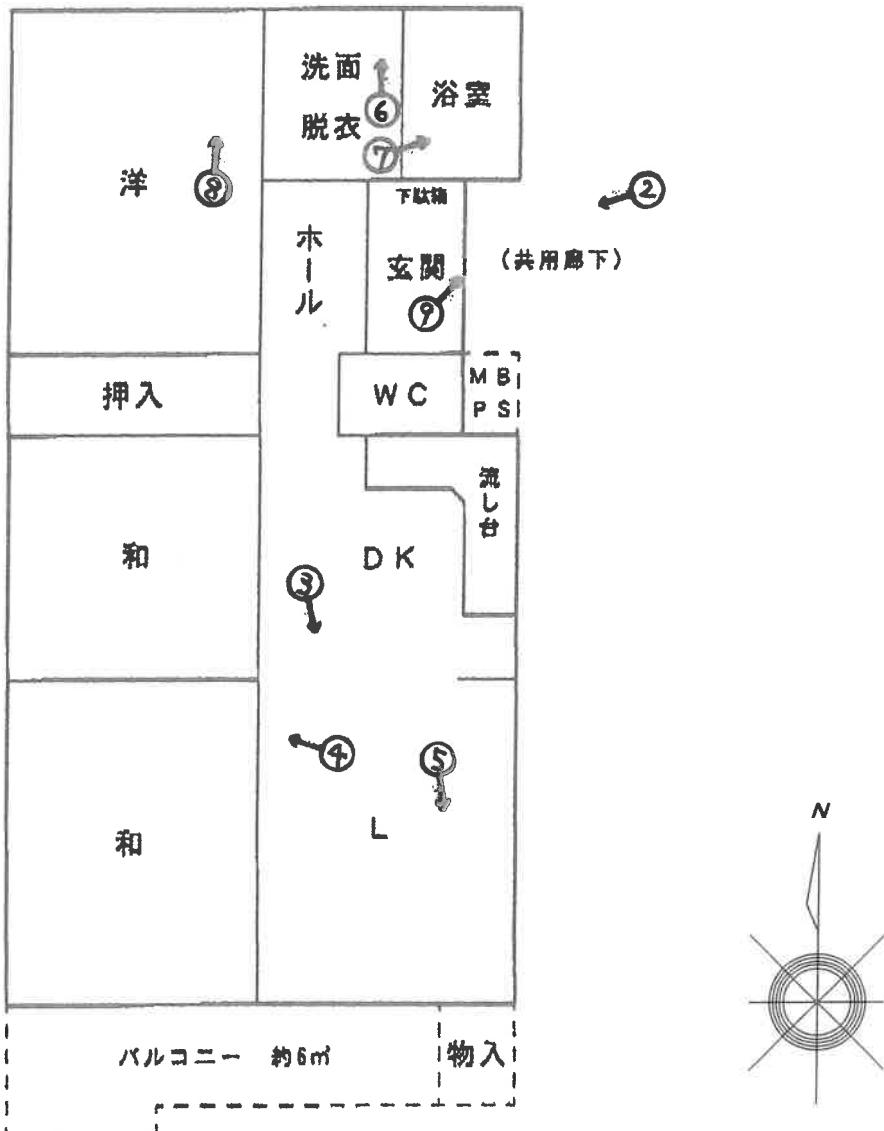
# 間 取 図

(←○写真撮影場所・方向)

\*本図面は建物間取りの概略図であり、実際のものとは異なる場合があります。

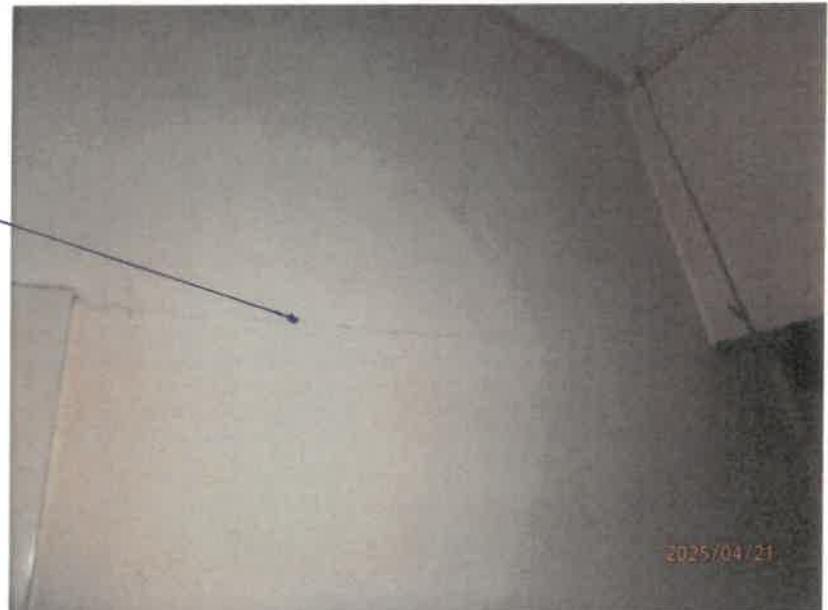
- (1) 目的建物の形状は建物図面とほぼ一致した。
- (2) 目的建物は現に住居として使用されており、その内部の状況は別紙添付写真のとおりである。
- (3) 玄関扉付近、洗面脱衣室及び洋室の壁クロスに剥離やカビによる汚損が見受けられる。
- (4) LDKの壁及び天井に亀裂が見受けられる。

壁の亀裂

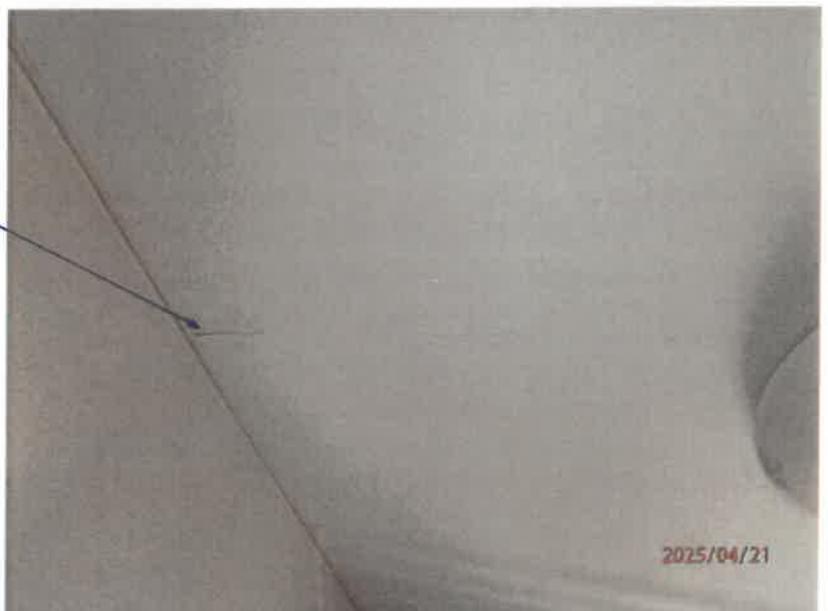
(5)

天井の亀裂

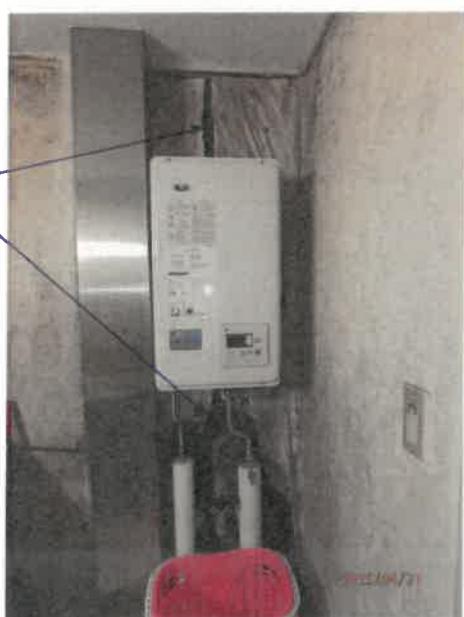
(6)

関係人の陳述等	
陳述者 (当事者等との関係)	陳述内容等
■奈良市役所 担当課職員	目的建物の課税上の床面積（67.87m <sup>2</sup> ）が登記記録上の床面積（58.53m <sup>2</sup> ）より大きいのは、共用部分を各所有者の持分で按分し、加算していることによるものです。
■債務者	<p>1　目的建物は私と家族の住居として使用しています。</p> <p>2　洋室などの壁クロスの剥離やカビは、多発する結露によるものだと思います。</p>

クロスの剥離・汚損

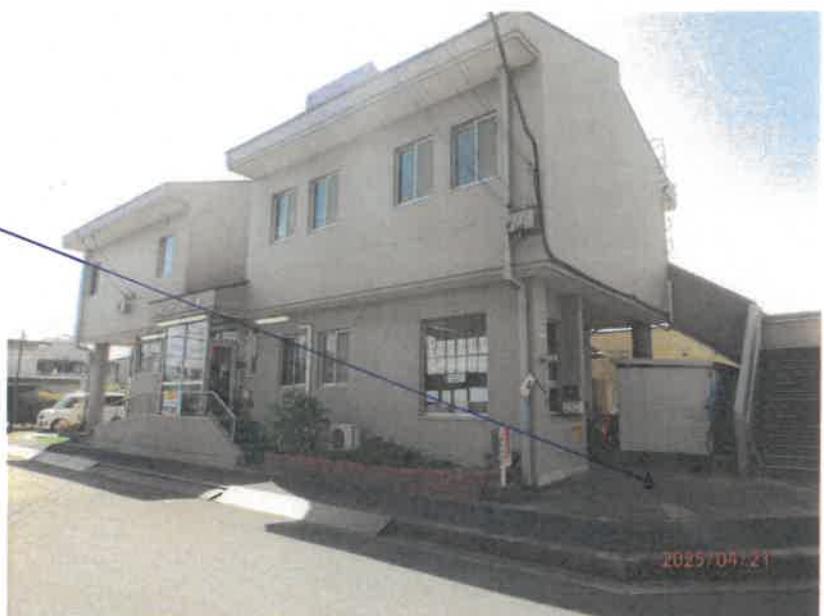
(11)

- (1) 符号1 土地は目的建物の所在する一棟の建物である「新大宮ハイタウンD棟」の敷地となっている他、「新大宮ハイタウン」のE・F・G棟の敷地等として利用されており、符号2 土地は「新大宮ハイタウン」のA・B・C棟の敷地等として利用されている。
- (2) 符号3 土地は「新大宮ハイタウン」の管理事務所等の敷地として、符号4 土地は駐車場として、それぞれ利用されている。
- (3) 現地見分の結果、敷地権の目的である各土地の形状は、おおむね地積測量図のとおりであると思料される。
- (4) 市役所担当課職員から聴取したところによれば、符号1ないし4の各土地は全て建築基準法上の道路に接面している。接道状況等の詳細は評価人作成の評価書を参照されたい。

符号3土地

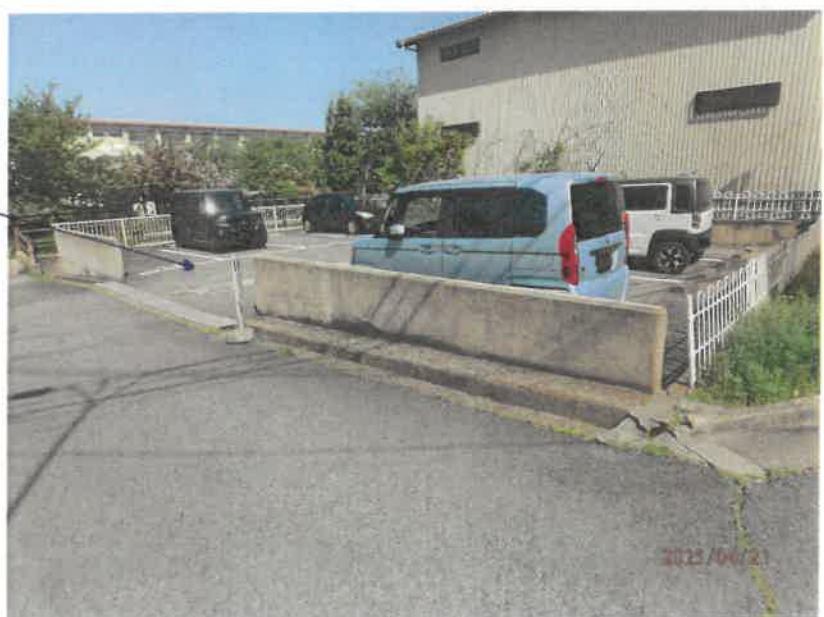
(12)

符号4土地

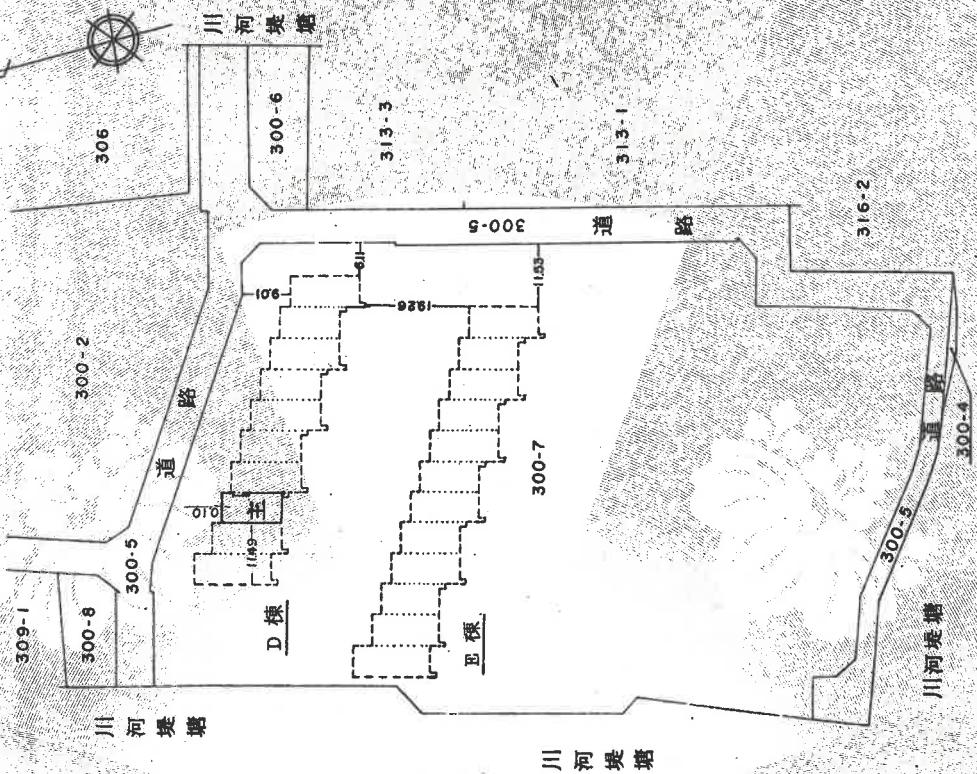
各階平面図

$$\begin{aligned}
 (A) & 5.52 \times 10.95 = 60.4440 \\
 (B) & 0.62 \times 3.08 = 1.9096 \\
 (A - B) & = 58.5344
 \end{aligned}$$

58.53 M<sup>2</sup>

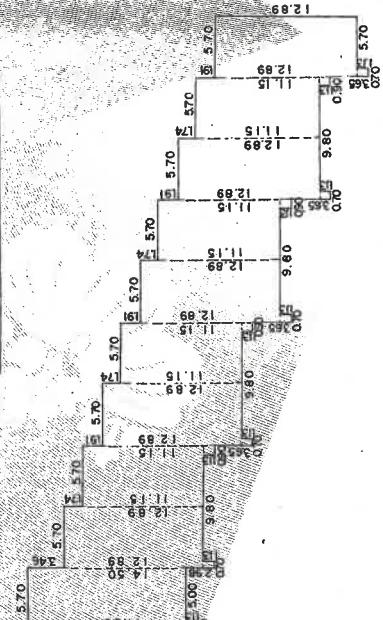
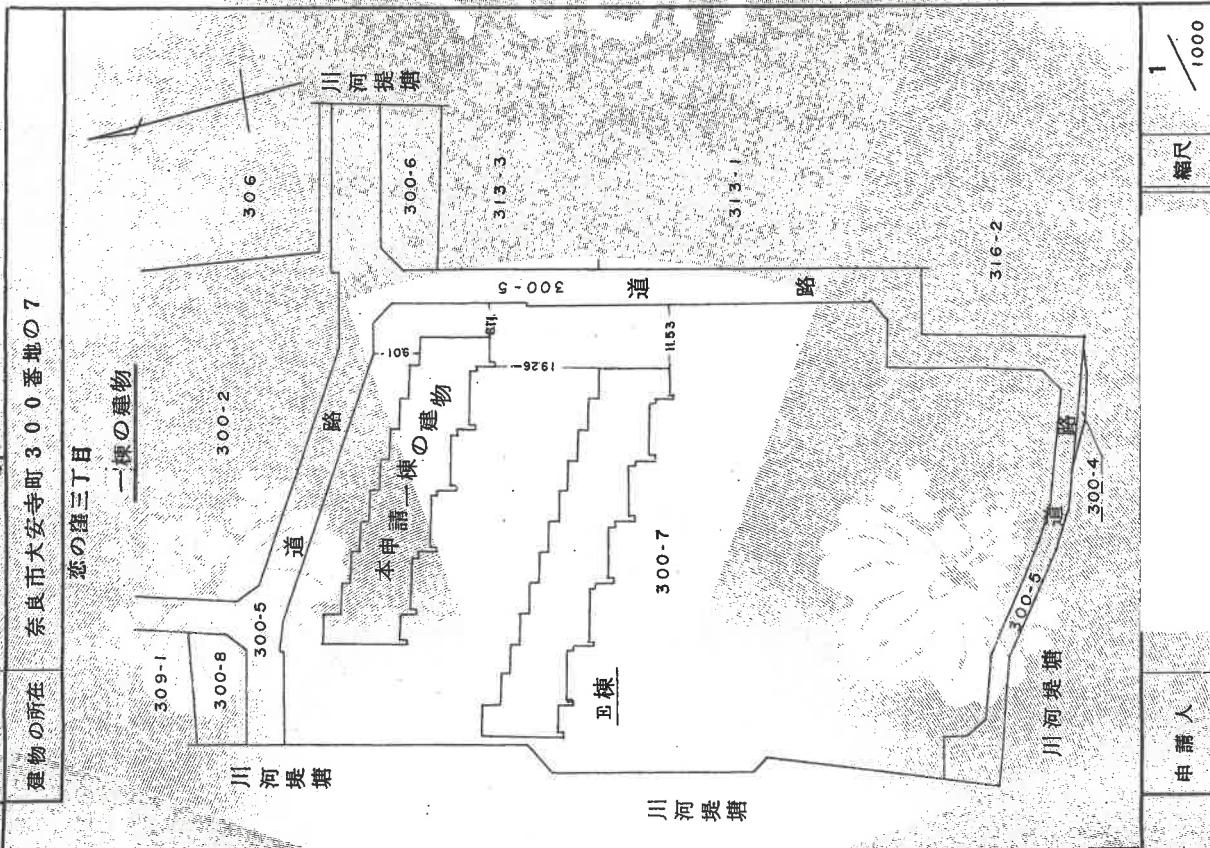
## D棟1階～5階（各階同形）

床面積 713.04 M<sup>2</sup>
