期 間 入 札 の 公 告

物 件 目 録

現況調査報告書

評 価 書
(土地付建物)

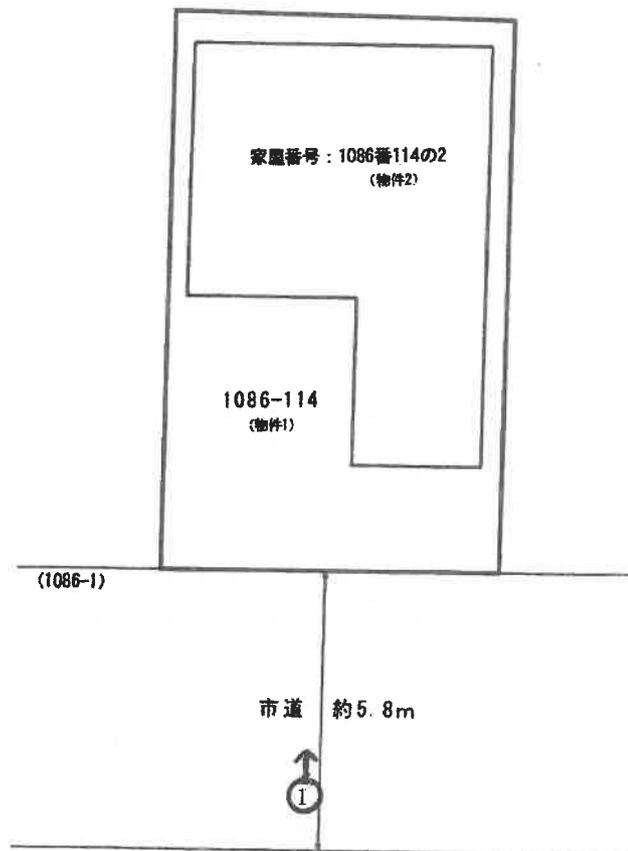
土地建物位置関係図

- (1) 本件土地は、本件建物の敷地として利用されていた（別紙土地建物位置関係図及び別紙添付写真①参照）。
- (2) 立ち入り調査時に、地積測量図等を参考にして現地の各辺長を概測した結果、その形状は概ね土地建物位置関係図表示のとおりであり、地積についても概ね公簿どおりの地積が存在するものと推定されたが、正確な地積等は隣接土地所有者等の立ち会いのもと、専門家による計測を要する。
- (3) 本件土地と隣接する土地との高低差はなく、ほぼ等高に接続している。

- (1) 本件土地は、南側が市道に接面しており、その幅員を概測したところ、約5.8mであった（別紙土地建物位置関係図参照）。
- (2) 郡山土木事務所において調査した結果、上記接面道路は建築基準法第42条第1項第1号の道路であったが、詳細については評価人作成にかかる評価書を参照されたい。

所在 大和郡山市小泉町1086-114

※本図面は明示や立会に基づくものではなく、概測によるため専門家による実測とは異なる可能性があります。

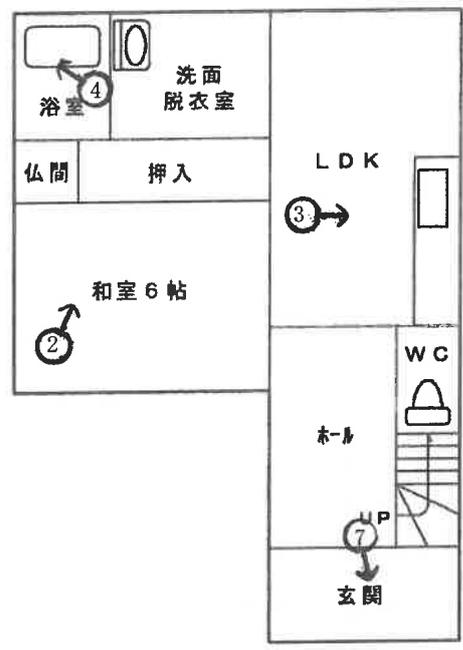
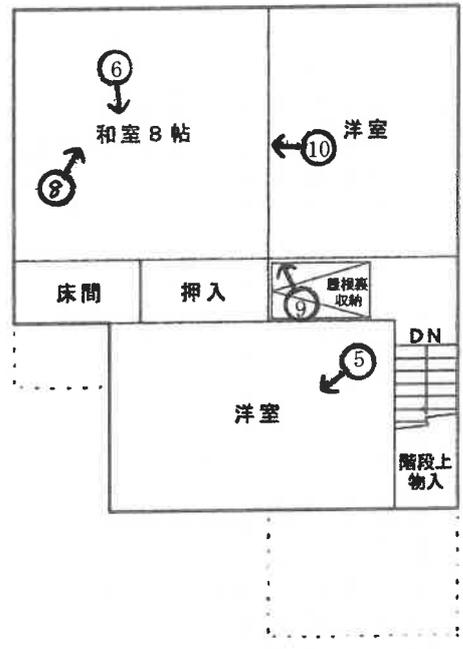
間 取 図

- (1) 本件建物の位置は、別紙土地建物位置関係図のとおり、建物内の状況及び間取り等は、別紙間取図及び別紙添付の写真に撮影したとおりである。
- (2) 本件建物を概測した結果、形状については法務局備付の建物図面等と概ね符合した。
- (3) 本件建物は、全体的に損傷・汚損箇所が散見された。
- (4) 1階玄関の引き戸及び1階和室の窓ガラスに破損箇所が存した。
- (5) 1階玄関の壁及び2階南側洋室の壁にクラックが存した（別紙添付写真⑦参照）。
- (6) 2階和室及び2階北東側洋室の天井にシミが存した（別紙添付写真⑧参照）。
- (7) 2階北東側洋室の壁に屋根裏収納庫から何らかの液体が漏れてきたと推測される跡が存した（別紙添付写真⑨、⑩参照）。
- (8) 本件建物の南西側の外壁にクラックが存した。

※本図面は建物間取りの概略図であり、実際のものとは異なる場合があります。

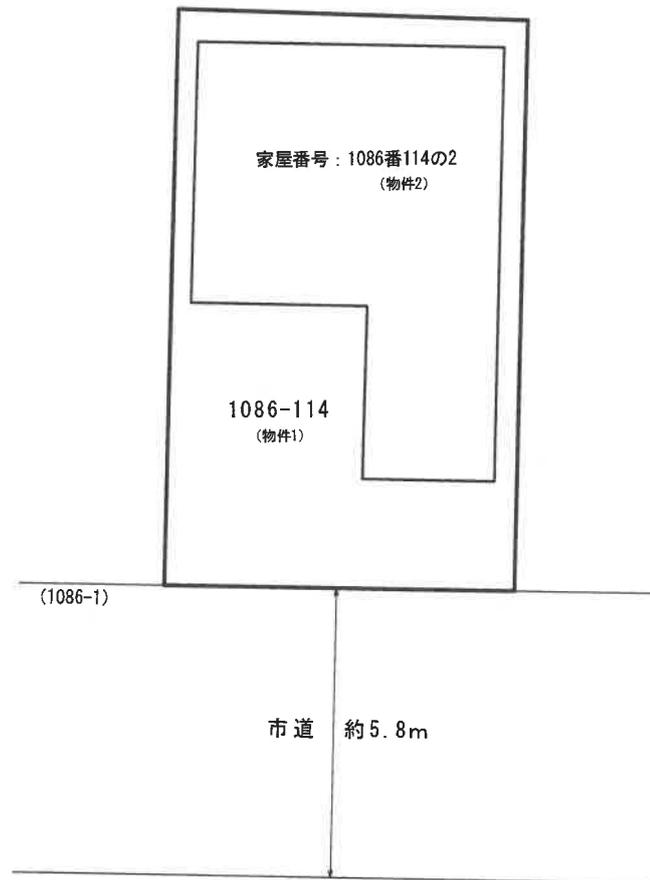
土地建物位置関係図

所在 大和郡山市小泉町1086-114

※本図面は明示や立会に基づくものではなく、概測によるため専門家による実測とは異なる可能性があります。

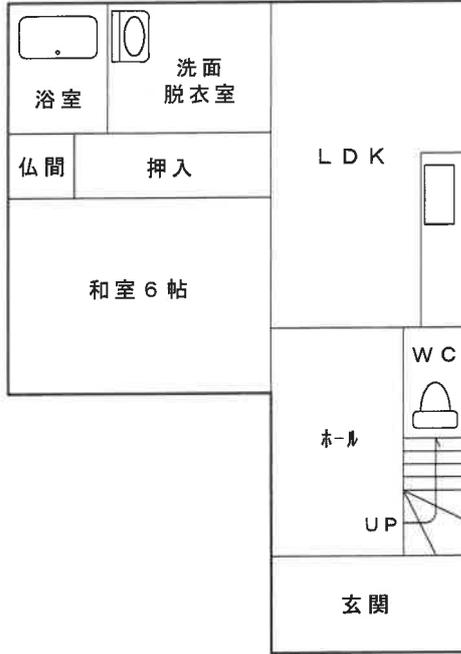
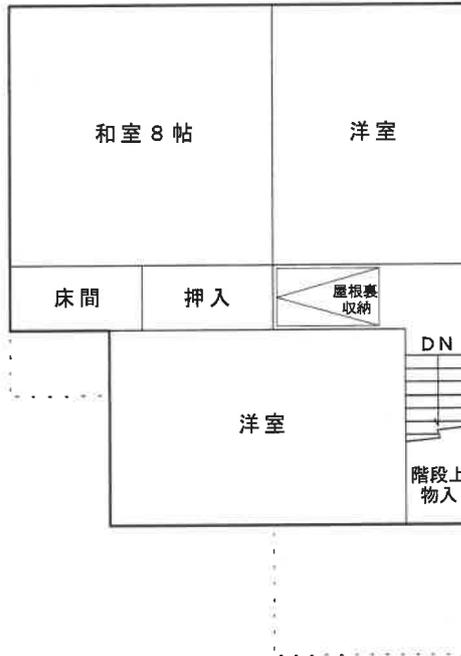
間 取 図

※本図面は建物間取りの概略図であり、実際のものとは異なる場合があります。
