| 1 | 所 在 | 生駒市南山手台 |
| 2 | 所 在 | 生駒市南山手台 6 番地 2 |

# 現況調査報告書

# 評 価 書

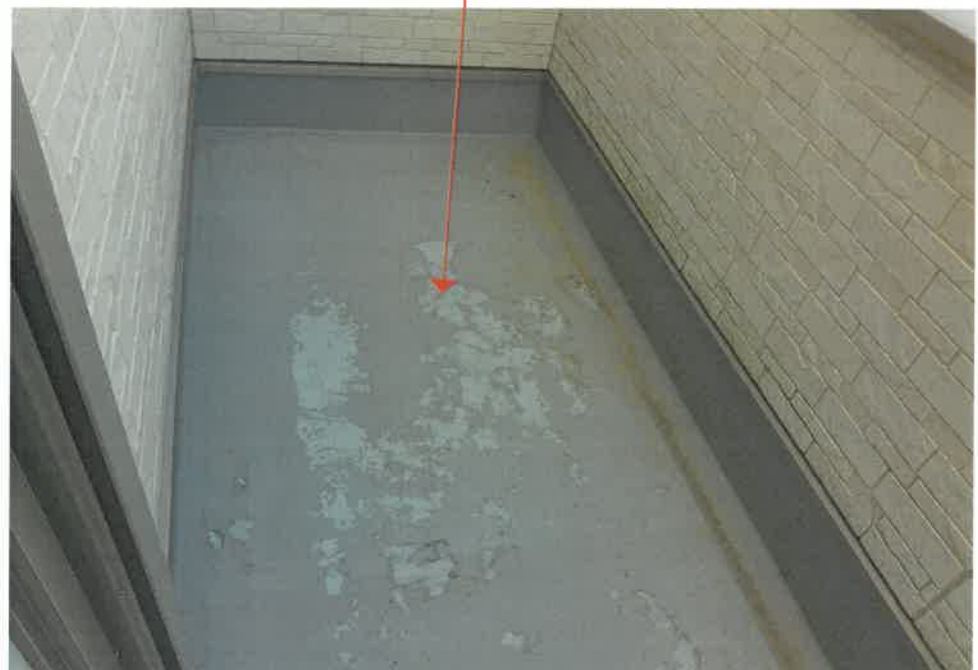
⑧  
(ベランダ床 剥離箇所)

- (1) 本件建物の位置は、別紙土地建物位置関係図のとおり、建物内の状況及び間取り等は、別紙間取図及び別紙添付の写真に撮影したとおりである。
- (2) 本件建物を概測した結果、形状並びに床面積ともに法務局備付の建物図面と概ね符合した。
- (3) 本件建物は、内外部ともに経年相当の劣化が認められた。
- (4) 本件建物の屋根上にソーラーパネルが設置されていた。
- (5) 2階東側のベランダの床に剥離箇所が存した（別紙添付写真⑧参照）。

| 関係人の陳述等 | |
|---|---|
| <p>■ 債務者兼所有者の<br/>元破産管財人弁護士<br/>の事務員</p> <p>■ 債務者兼所有者</p> | <p>■ 債務者兼所有者を破産者とする破産手続開始決定事件は、令和8年3月24日に廃止決定が出ました。なお、本件物件については、破産財団から放棄しています。</p> <p>■ 1 私を破産者とする破産手続開始決定事件はすでに終結し、本件建物の鍵は私が保管して管理しています。</p> <p>2 本件建物は、約1年半前から空き家です。誰にも貸していません。</p> <p>3 ソーラーパネルは、まだローンが残っています。</p> <p>4 2階のベランダの床に日光があたり剥がれています。</p> |

| | 物件2の屋根上にソーラーパネルが設置されていた。<br>物件2は内外部ともに経年相当の劣化が認められた。<br>物件2の2階東側のベランダの床に剥離箇所が存した。<br><br>現地調査の結果、吹き付けアスベストの使用は確認できなかった。建物の構造等を考慮すると、吹き付けアスベスト使用の可能性は低いと考察されるが、容易に観察できない部分、建物の部材、設備機器等にアスベストが使用されているかどうかは判然としない。なお、アスベスト使用の詳細については専門調査機関の分析調査を要する旨ご留意頂きたい。 | | | |
