## 期 間 入 札 の 公 告

## 現況調査報告書 その②

物件2・物件3・物件6

# 評 価 書

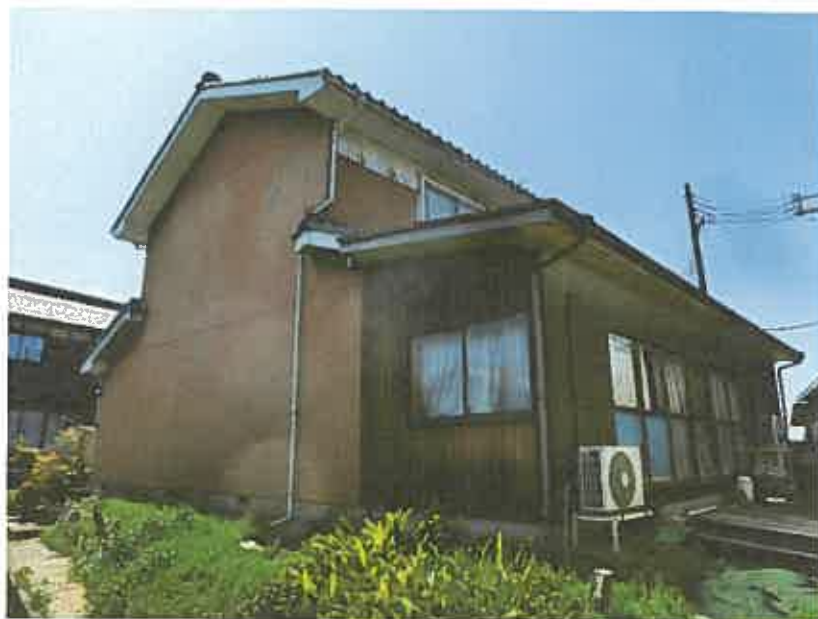
④

- (1) 主建物の形状・間取り・使用状況等について
    - ア 主建物の外観は写真①乃至④のとおりである。
    - イ 主建物1階の北東側が増築（写真④）されており、増築部分を除く主建物の形状は9枚目の各階平面図に記載の形状に概ね合致していると認められた。
    - ウ 主建物1階の増築部分（物置及び洋室）を概測した結果、増築部分の床面積は約18.2㎡（約7.3m×約2.5m）であった。

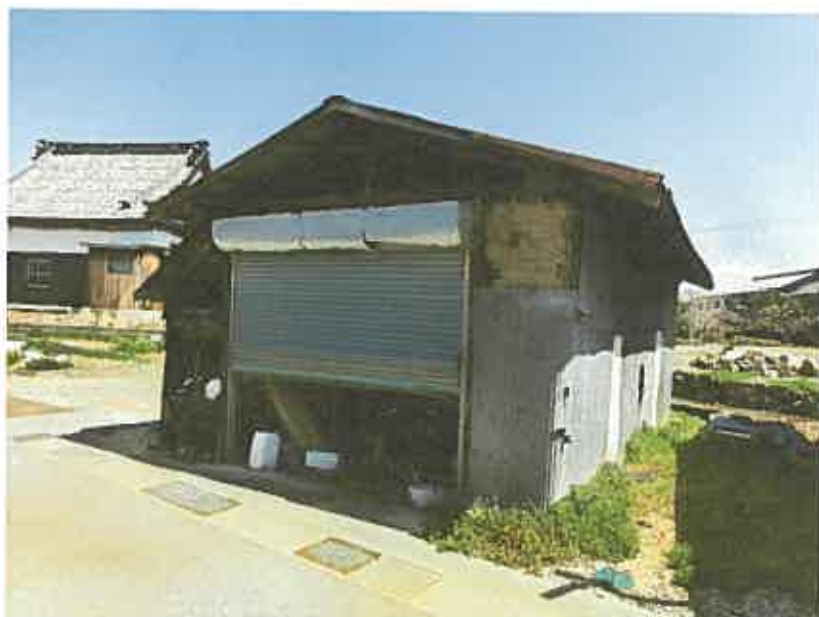
⑤  
附属建物  
(未登記)  
A

ア 同建物の外観は写真**㉔**のとおりであり、同建物の形状は概ね土地建物位置関係図に**㊸**と記載のとおりである。

エ 同建物はかなり老朽化し、天井や外壁の一部は朽ちて老廃している状況であり、建築日は不明であった。

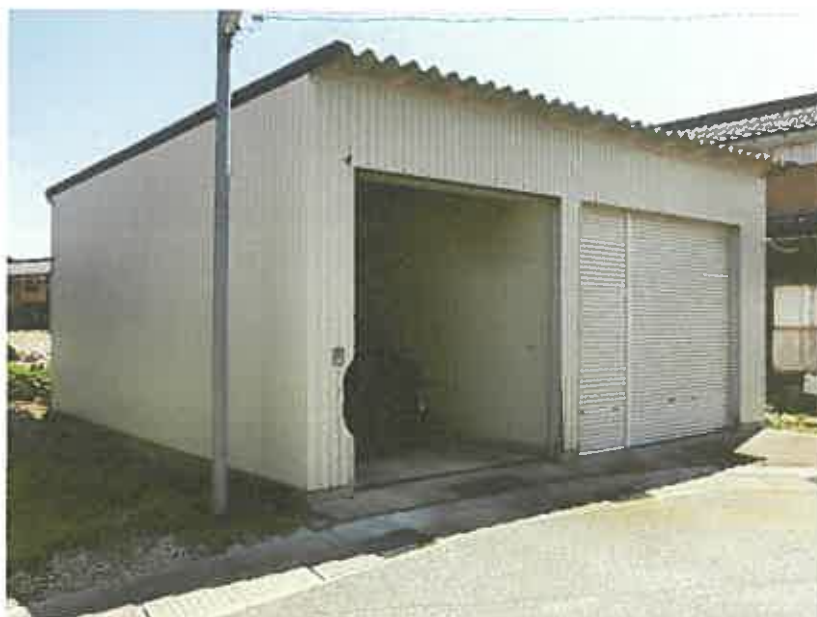
⑥  
附属建物  
(未登記)  
B

ア 同建物の外観は写真**㉕**のとおりであり、同建物の形状は概ね土地建物位置関係図に**㊹**と記載のとおりである。

エ 同建物の全体には、経年相当の汚れや傷み等の損傷が見うけられた。

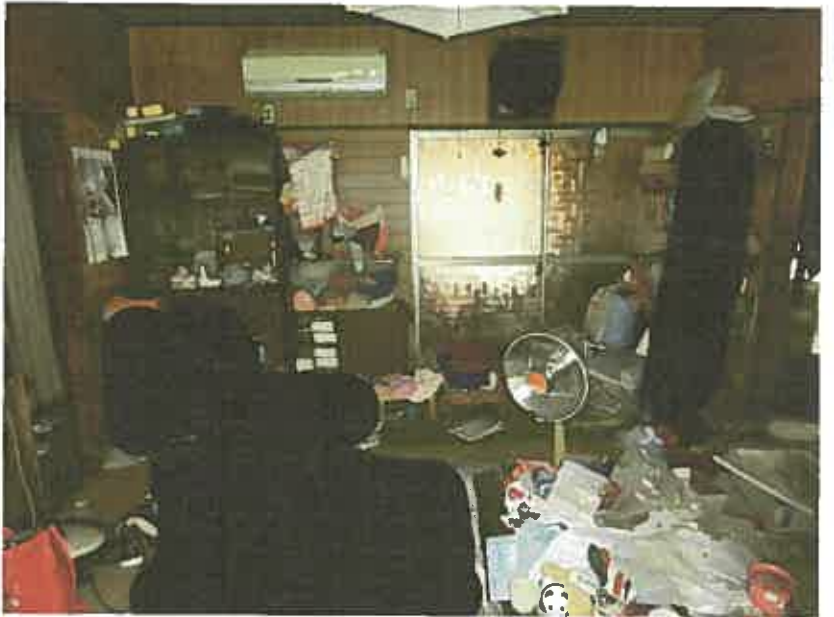
①⑦

- イ 同建物1階の増築部分の洋室の天井には、雨染み等の損傷が見うけられた（写真⑱）。
    - ウ 同建物1階の浴室の外壁やタイルの一部には、カビ等の汚れや剥がれ等の損傷が見うけられた（写真㉒）。
    - エ 目的建物内の添付写真のとおり、建物内の維持管理状況が良くない。
    - オ その他、目的建物の全体的に経年相当の汚れや傷み等の損傷が見うけられた。
