令和7年(ケ)第12号
令和7年10月16日受理
令和7年11月13日提出

現況調査報告書

大津地方裁判所長浜支部

評 価 書

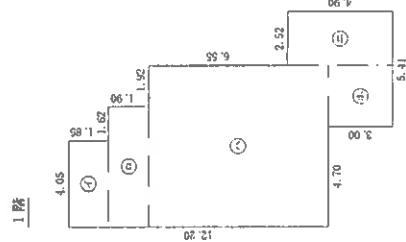
各階平面図

①	4.05 x 1.85 =	7.4925
②	5.67 x 1.90 =	10.7730
③	7.59 x 8.45 =	64.1255
④	2.52 x 4.90 =	12.3480
⑤	2.89 x 3.00 =	8.6700
計	103.4190	
床面積	103.41m ²

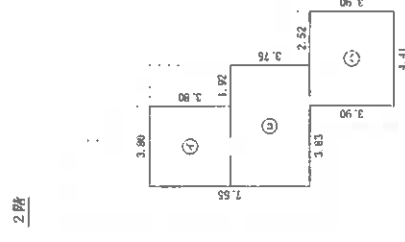
①	3.80 x 3.80 =	14.4400
②	5.72 x 3.75 =	21.4500
③	4.41 x 3.90 =	17.1990
計	53.0890	
床面積	53.08m ²

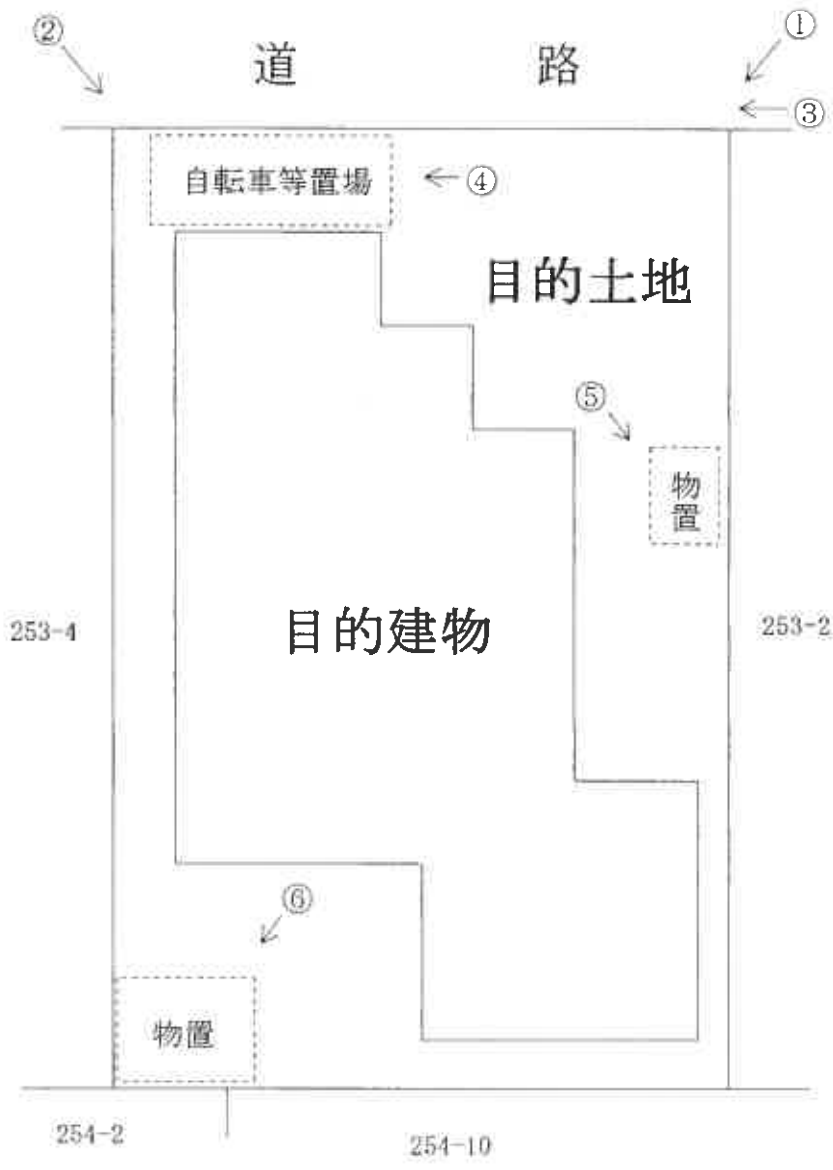
【 土地建物位置関係図 】

- 1 表札表示等
なし
- 2 物件1土地（以下、「目的土地」という。）の状況等
 - (1) 目的土地の形状及び範囲について
 - ア 目的土地については、地積測量図が存せず、5枚目の公図(法第14条1項)は、縮尺500分の1の地籍図である。
 - イ 7枚目の土地建物位置関係図は、現地において上記図面等を参考に、目的土地と隣接する道路や隣接地との境界のコンクリートブロック塀等を確認し、目的土地の辺長等を巻き尺等により、概測して作成したものである。

- ウ 目的土地を概測した結果、同土地の形状は公図に記載の形状に概ね合致し、同土地の現況面積は、公図における目的土地の辺長を、三角スケールで計測した数値に概ね合致していると認められた。
 - (2) 目的土地の状況
目的土地は、物件2建物（以下、「目的建物」という。）の敷地として使用されている。
- 3 目的建物の状況等

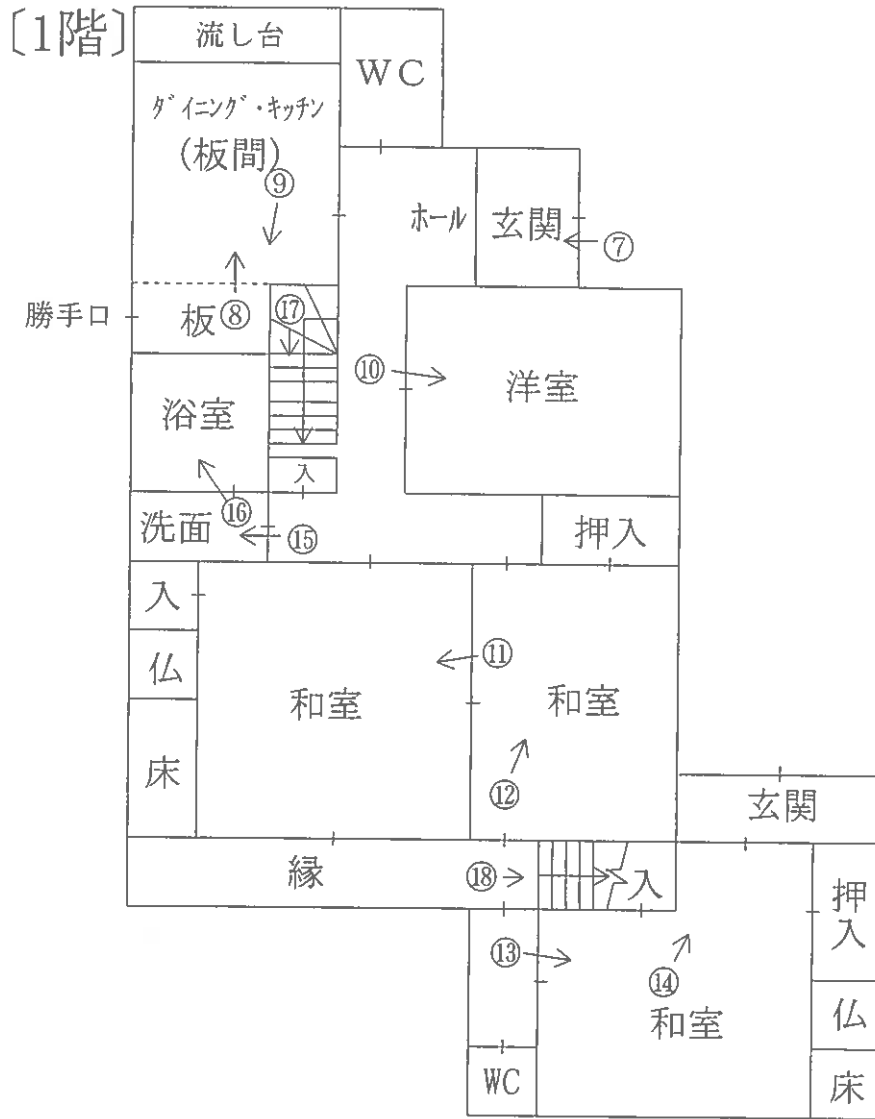
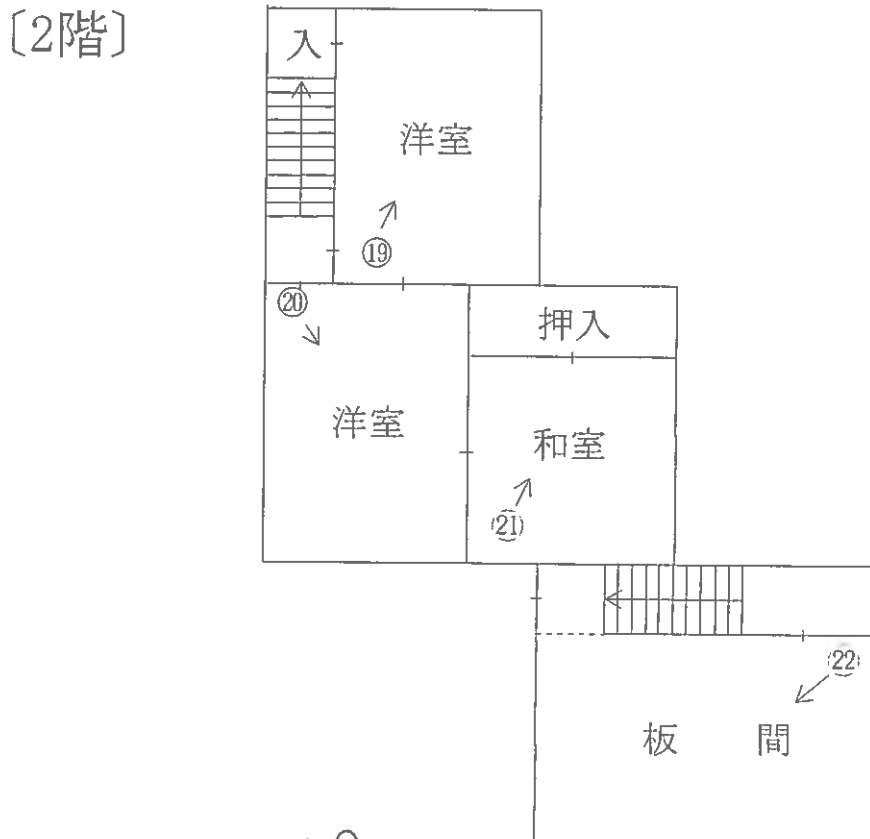
【 間 取 図 略 図 】

- (1) 目的建物の形状及び間取り等について
 - ア 目的建物の外観は写真①及び②のとおりであり、同建物の形状は概ね各階平面図（6枚目）に合致していると認められる。
 - イ 目的建物の間取りは概ね8枚目の図面のとおりであり、建物内の状況は写真⑦乃至⑭のとおりである。
 - ウ 目的建物の南東側の板間は、天井等が造作されておらず、洗濯物干場や物置場等として使用されていた（写真⑳）。

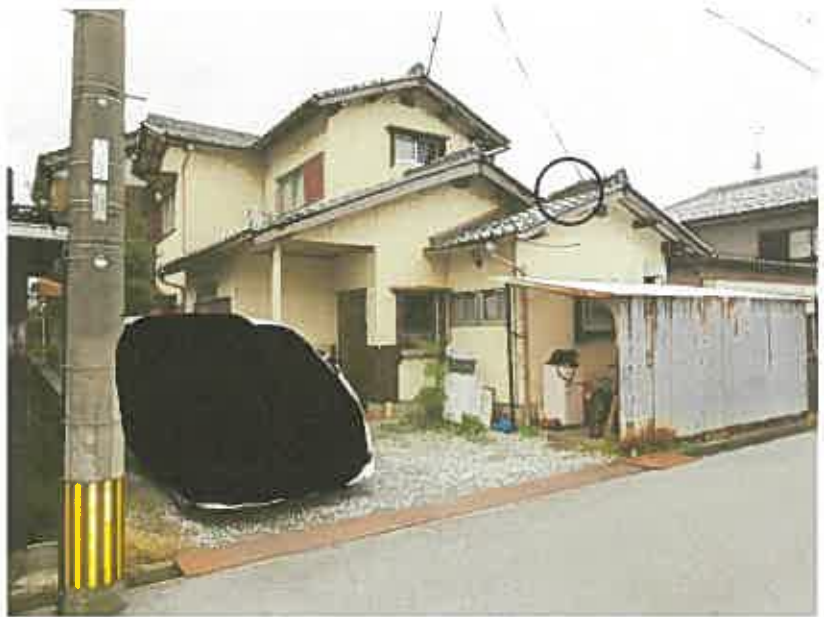
①

- (2) 目的建物の損傷等
 - ア 目的建物1階の玄関ホールや廊下の床の複数箇所には撓み等の損傷が見うけられた。
 - イ 目的建物内の建具や襖の複数箇所が外されたままになっており、障子の一部は剥がれたままになっていた。
 - ウ 目的物件所有者の陳述によると、目的建物には現在雨漏れはないと思う、とのことであったが、目的建物の屋根瓦に割れ等の損傷が認められた(写真①の○で囲んだ箇所)。

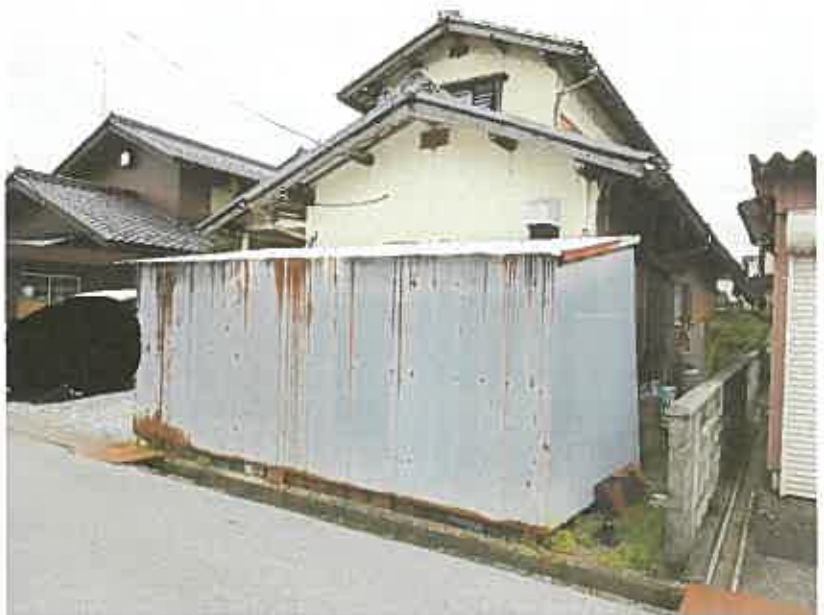
②

- エ その他、目的建物の全体的に、経年相当の傷みや汚れ等の損傷が認められた。
- 4 構築物について
目的土地の北西側に自転車等置場が存し、同構造及び用途から同土地に定着した構築物と認めた(写真②、④)。
- 5 目的外動産について
目的土地の北東及び南西側には、各物置が据え置かれていた(写真⑤、⑥)。
- 6 接面道路について（以下は評価人からの聴取による。）
目的土地は北側で、両側側溝を含む幅員約4.0mの舗装位置指定道路（建築基準法第42条1項5号に該当）に概ね等高に接面する(写真③)。
