## 期 間 入 札 の 公 告

令和7年(ケ)第51号  
令和7年7月30日受理  
令和7年10月15日提出

## 現況調査報告書

評 価 書

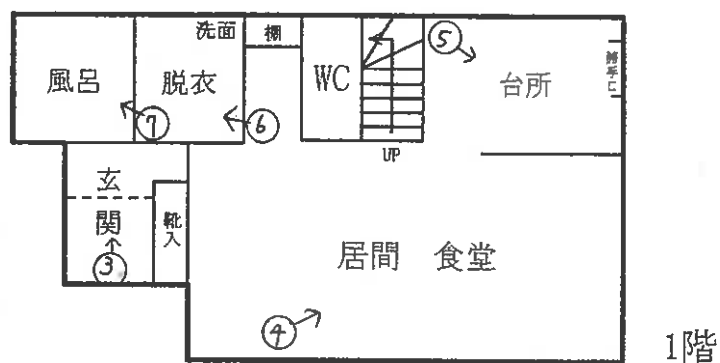
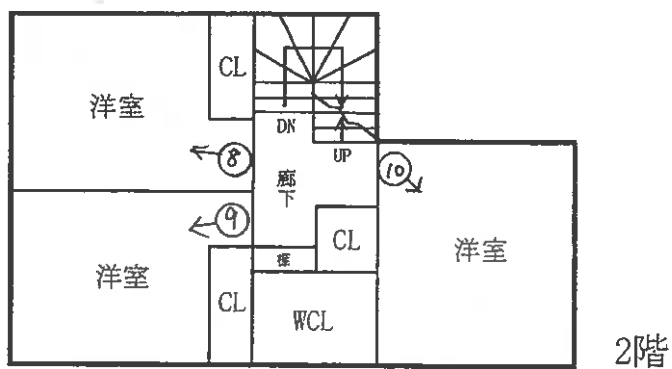
# 建 物 間 取 図 (令和7年(ケ)51号)

- (1) 本件建物の形状及び間取りは、概ね8～10枚目の図面記載のとおりであるものと思われる。全部事項証明書によれば、平成30年10月築であり、築後約7年が経過している。建物内はところどころにクロスなどの汚れが見られるが、目視等の範囲では、雨漏りやシロアリの兆候は見受けられず、顕著な不具合部分は見当たらなかった。
- (2) 本件建物はオール電化住宅である。
- (3) 本件建物には塔屋部分が存在し、2階から室内階段で上がることができた。塔屋からは屋上バルコニーに出ることができた。
- (4) 本件建物内には、動産類が残置されていた。
