## 期 間 入 札 の 公 告

1 所 在 和歌山県海南市下津町丸田字南内

## 現況調査報告書

評 価 書

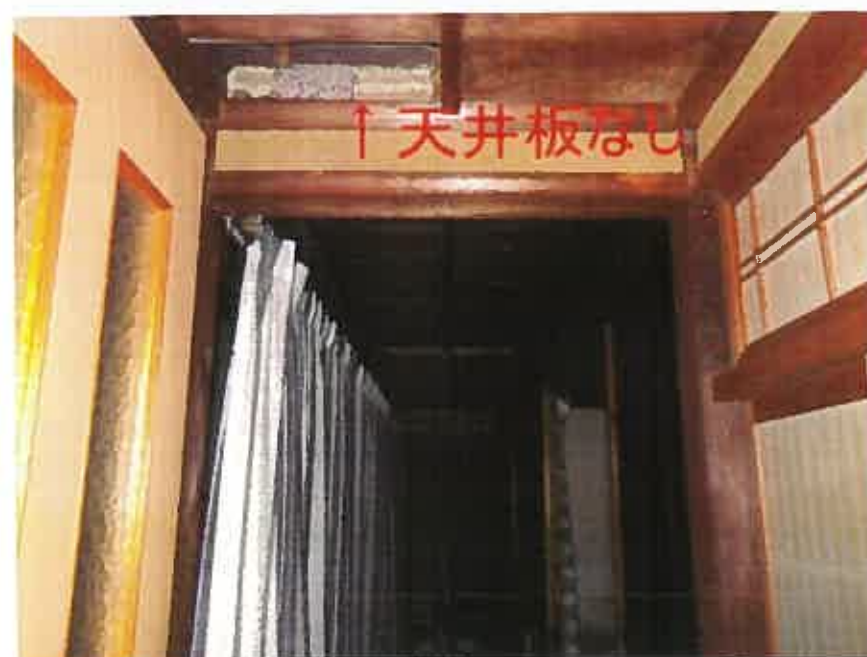
18

↑ 天井板なし

| 特記事項 | <p>①建物所有者によると、雨漏りや白蟻の被害はないとのことである。但し、建物全体で床面の撓みが感じられたほか、天井部分に穴が開いている部分も見受けられたため、注意されたい。</p> <p>②目視の範囲では吹付アスベストは見当たらなかった。但し、建築時期からアスベスト含有建材が使用されている可能性は否定できない。アスベスト使用の有無については、専門調査機関の分析調査が必要である。</p> <p>③2階の和室部分で猫を飼っていたようであり、相当の汚れが見受けられたほか、動物臭も感じられた。</p> <p>④1階和室で神棚が存在した。</p> <p>⑤建具の開閉が困難であった。</p> <p>⑥残置物が存在した。</p> <p>⑦車庫部分の庇と車庫部分に接着して設置されている下屋工作物が、隣接地「302番2」上にはみ出して設置されている。尚、本件土地と当該隣接地の所有者は同一である。占有権原等の詳細については、現況調査報告書を参照。</p> <p>⑧車庫部分への車の出し入れは、周辺土地「302番2」「315番2」の一部を通行しないとできない。この点についての建物所有者の陳述があるため、現況調査報告書を参照されたい。</p> <p>⑨東側の1階～2階部分が、平成に入ってから変更・増築された部分と思われる。</p> |

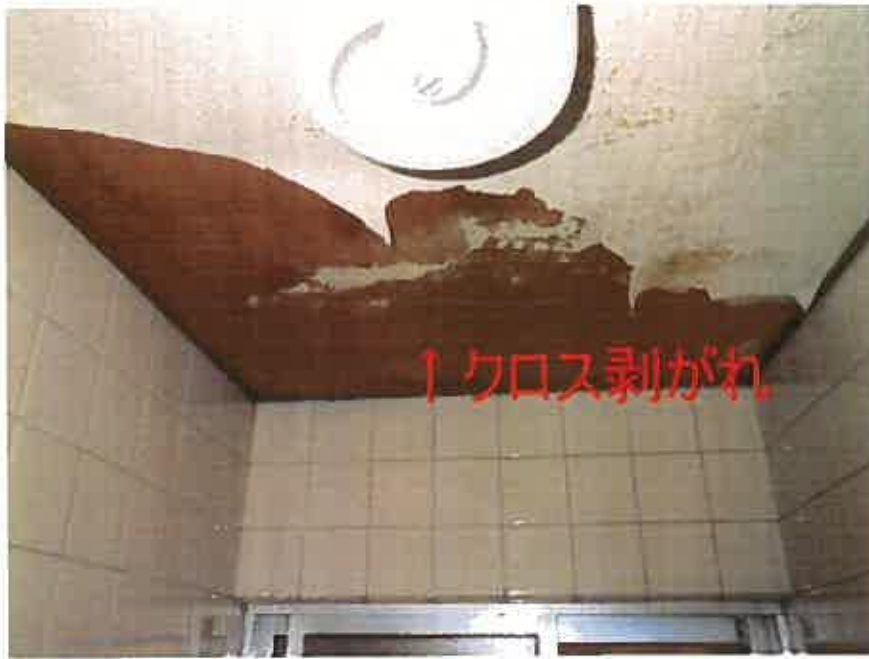
19

↑クロス剥がれ
