# 現況調査報告書

(物件1～3)

和歌山地方裁判所

評 価 書  
＜土地・建物用＞

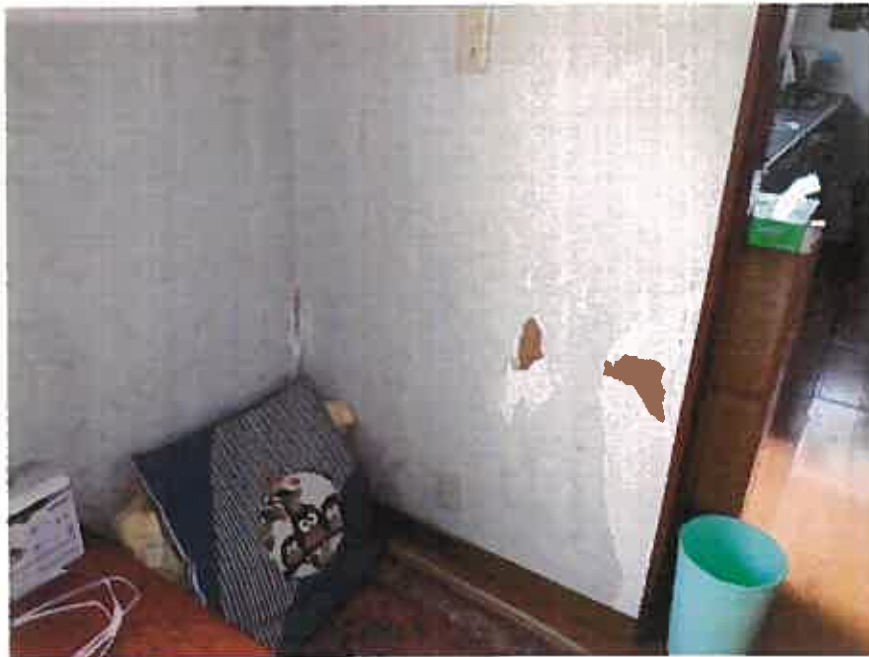
13

壁紙の剥がれ

| 区 分 | 主である建物 |
|---|---|
| 特 記 事 項 | <p>①雨漏りによる被害については、目視可能な範囲で調査を行った結果、被害は見あたらなかったものの、被覆部での被害の可能性についても完全に否定できないものと思料する。また、アスベストの使用についても、目視可能な範囲では確認できなかったものの、構造や建築年月日からその可能性は否定できないものと思料する。</p> <p>②白蟻による被害については、目視可能な範囲で調査を行った結果、所有者から防蟻処理が施されているとの陳述を得ているが、床が緩くなっているような箇所が複数見受けられたため、その可能性は否定できないものと思料する。</p> <p>③本件物件3建物には複数リフォームした箇所が見受けられた。</p> <p>④本件物件3建物では複数の猫と一匹の犬が飼育されており、複数箇所の建具や壁面に傷が見受けられた。</p> <p>⑤本件物件3建物のダイニングに神棚が存在した。</p> |
