| 2 | 所 在 | 和歌山市西田井字桑ノ本 138番地7 |

# 現況調査報告書

令和7年(ケ) 第49号  
令和7年8月20日現地調査  
令和7年9月20日評 価

評 価 書

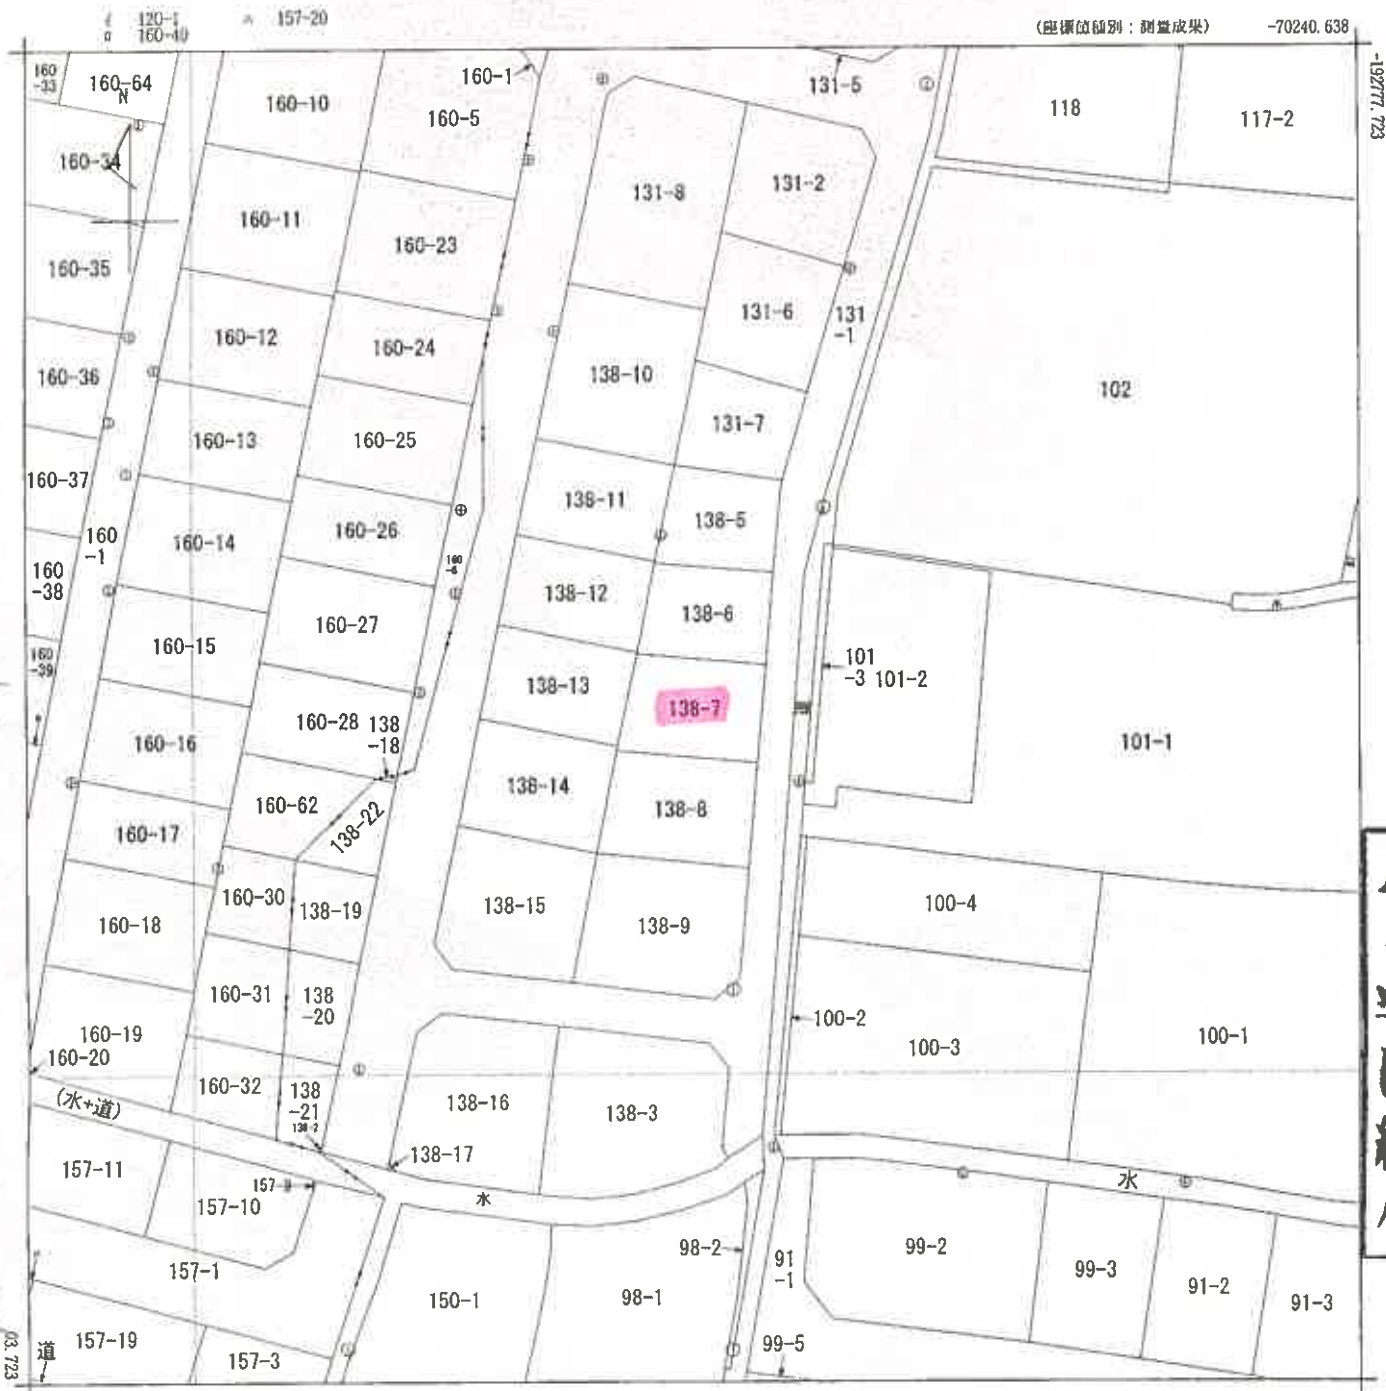
( 6 枚目)

請求部	所在	和歌山市西田井字桑ノ本				地番	138番7			
出力縮尺	1/500	精度区分	甲三	座標系番号又は記号	VI	分類	地図(法第14条第1項)		種類	地籍図
作成年月日	平成28年3月			備付年月日(原図)	平成30年4月20日			補記事項

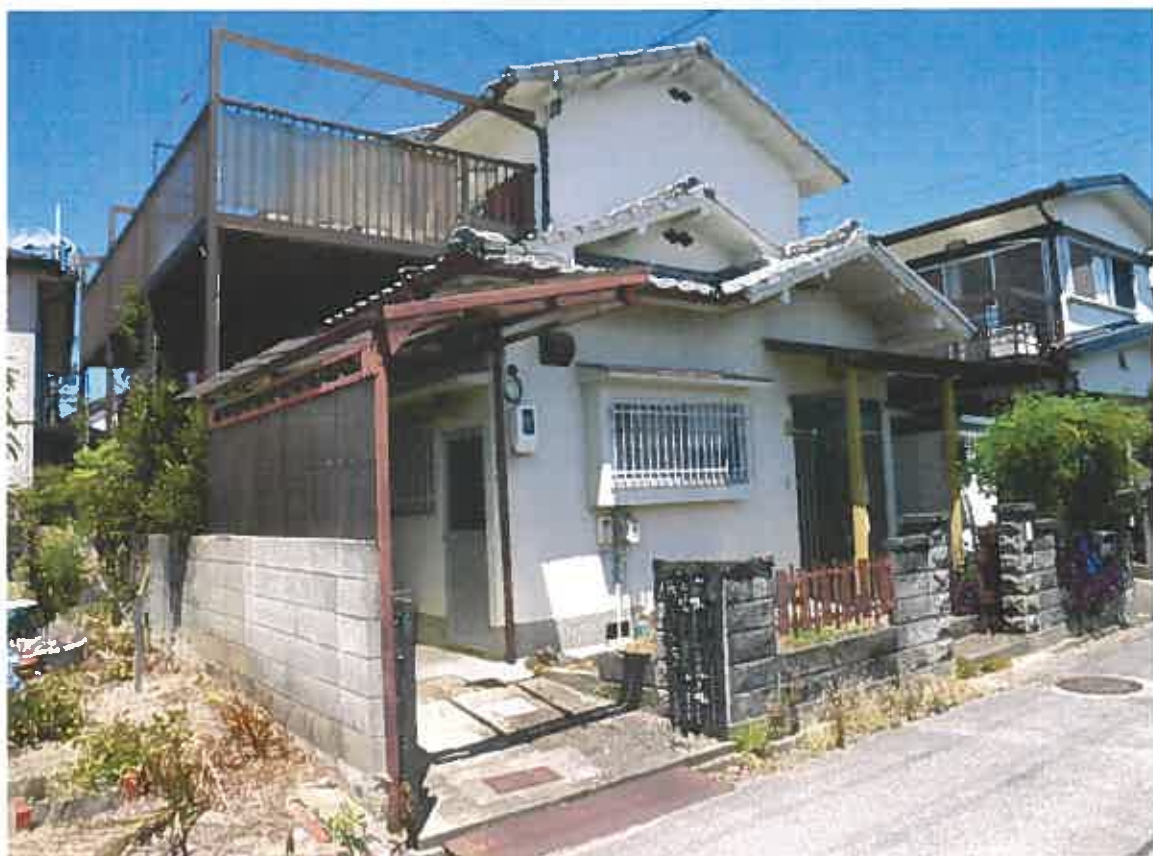
- 1 表札等の表示  
門柱に表札があり、所有者の苗字が漢字で表示されている（玄関横にも表札があるが、判読できなかった。）。
- 2 本件土地の状況等
  - (1) 本件土地の形状は、6枚目の図面とほぼ符合した。
  - (2) 本件土地は、東側で道路に接するほぼ平坦地（道路より若干高くなっている。）で、本件建物の敷地として利用されている。
  - (3) 本件土地内の北東側に、簡易物置（動産）が設置されている。
- 3 本件建物の状況等
  - (1) 本件建物の形状及び間取りは、概ね7～9枚目の図面のとおりである。
  - (2) 本件建物は、全部事項証明書によると、昭和52年3月30日新築の建物で、築後48年余が経過している。ダイニングキッチンや畳部分で床のたわみが散見されるほか、雨もりによると思われる天井板等のしみが見受けられるなど、内外装や設備等で経年相当の劣化が見受けられた。
  - (3) 本件建物に居住等する場合は、点検・補修等が必要であると思料する。
  - (4) 本件建物の北東側及び北西側にそれぞれ下屋が、南側に下屋及びバルコニー（写真1）が設置されている。
