## 期 間 入 札 の 公 告

# 現況調査報告書

# 土地建物位置関係図（概略）

# 評 価 書

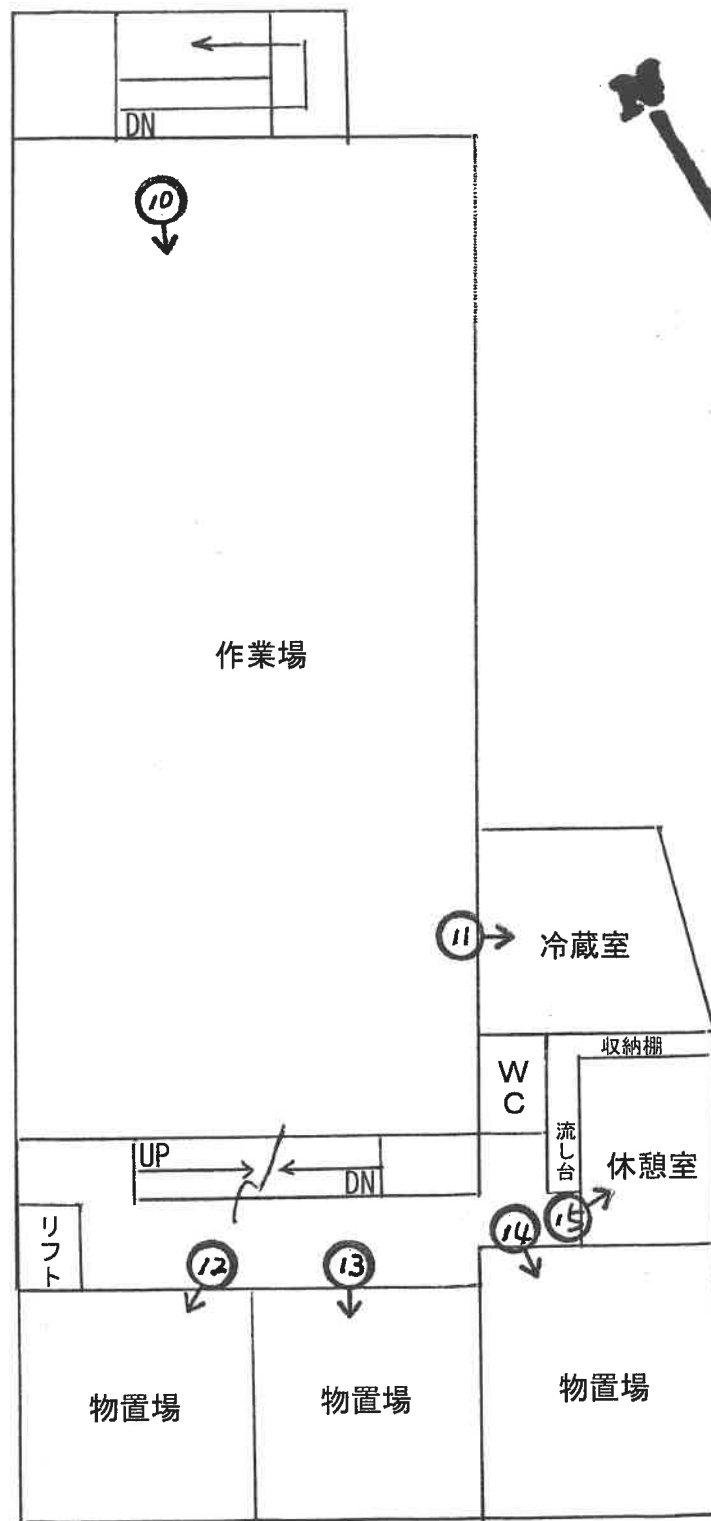
# 建物間取図（物件3）

- (1) 物件3建物の形状及び間取りは、概ね14～17枚目の図面のとおりである。
- (2) 物件3建物は、全部事項証明書によると、昭和40年4月10日新築、昭和49年12月30日増築の建物で、築後60年近くが経過している。4階で雨もりによると思われる天井板の欠落があるほか(写真20)、外壁や内壁等の汚れやしみ、腐食等が顕著であるなど、内外装や設備等で相当程度の劣化が見受けられた。

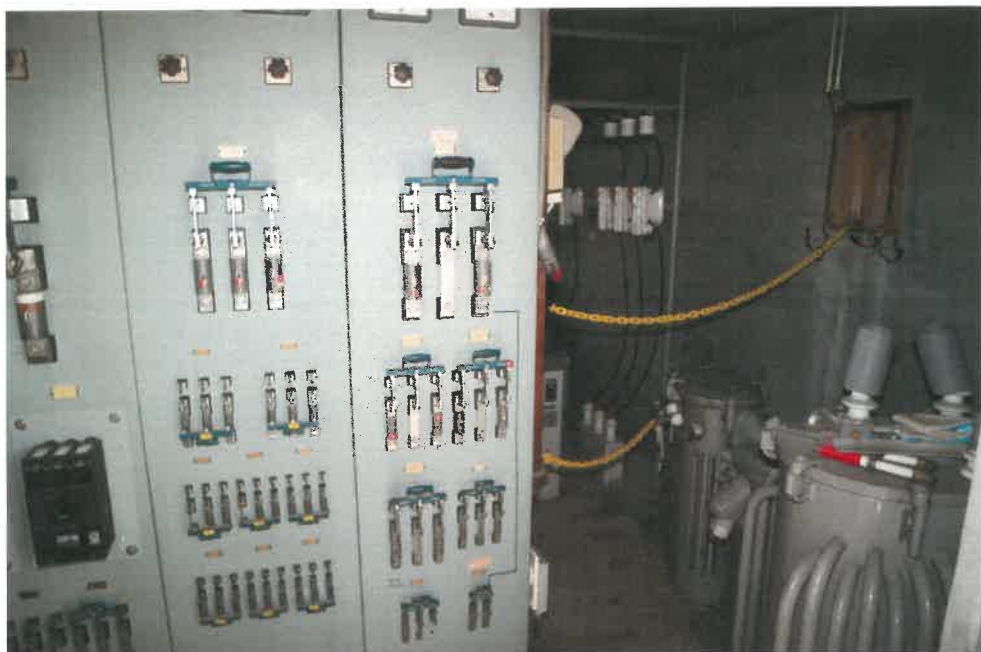
19

本件建物 4 階変電室に高圧コンデンサー 1 台及び変圧器 2 台が存在する。高濃度 PCB は含まれてはいないが、低濃度 PCB の有無は不明である。

また、同室内には取り外されて使われていないコンデンサーないし変圧器が 5、6 台存在し、これらに PCB が含まれているかは不明である。

- (3) 物件3建物1階のプロパン庫は、コンクリートブロックを積み上げただけの簡易な構造であるので、工作物と認定した。
- (4) 物件3建物内には、菓子製造のための機械類等が設置されているが、機械類はすべて置いてあるだけで、冷蔵庫や冷凍庫等も容易に撤去が可能であるとのことである。
- (5) 物件3建物4階の変電室内に、高圧コンデンサー1台と変圧器2台が設置されている。評価人によると、いずれも高濃度のPCBはないが、低濃度は検査をしないとわからないとのことである。また、上記3台のほか、取り外して使っていないコンデンサーか変圧器が5、6台放置されていて、これらにPCBがあるかどうかは不明であるとのことである(写真19)。

いずれも廃棄の際には法令に準拠した適正な処理が必要である。
