## 期 間 入 札 の 公 告

| | 構 造 | 木造スレート葺2階建 | | |

## 現況調査報告書

評 価 書  
＜土地・建物用＞

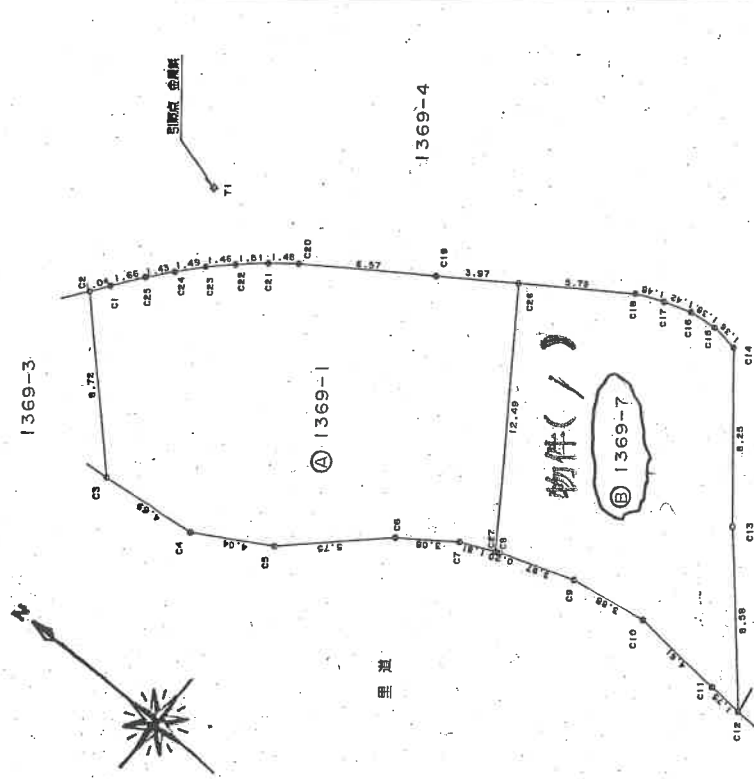
地 積 測 量 図

(1) 令和3年11月25日  
本図面は国土調査実施前提出図面である。

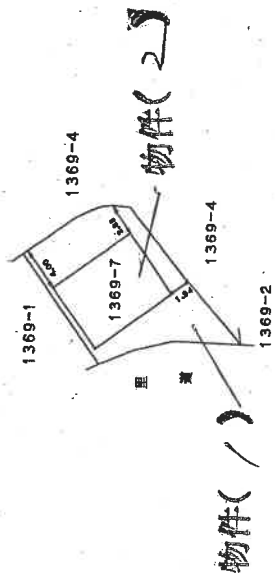
各階平面図

求積法  
9.00 x 7.00 = 63.0000  
床面積  
63.00 m<sup>2</sup>

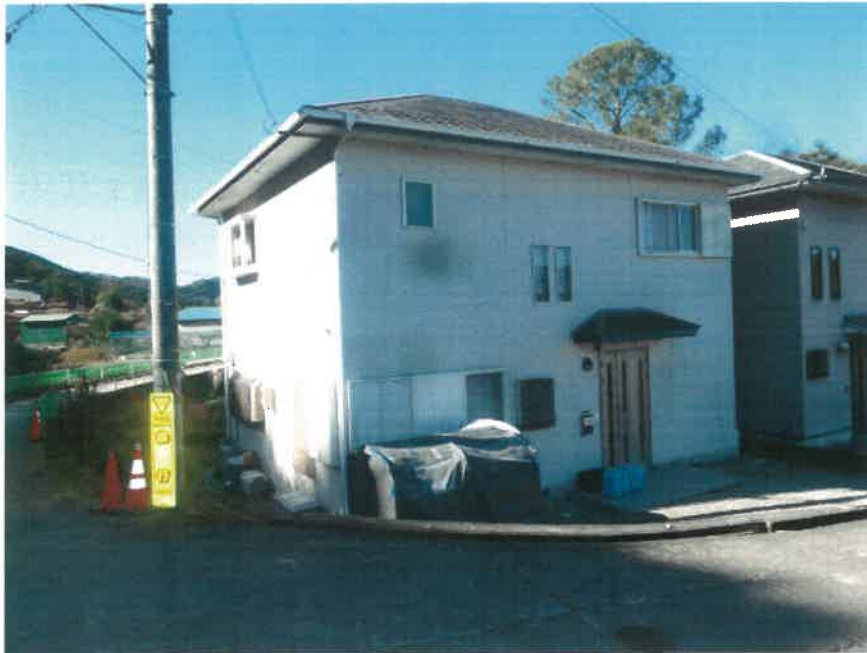
1

- (1) 本件土地の形状は、9枚目の建物図面（各階平面図）記載のとおりである。本件土地は地籍調査済みであるが、筆界未定のため法務局には地籍調査前の地積測量図しか備え付けられていなかった。
- (2) 接道状況は評価書記載のとおりである。
- (3) 本件土地は高台にある宅地で、畑や宅地が散在している集落の中に存在している。北東側と南東側が道路に面しているが、南東側とは段差があり、出入りできるのは北東側である。北東側道路は南から北に向かってやや下っている。西側にはため池があり、本件土地よりかなり低くなっている。現在、調整池とするための工事中である。（写真1、3）

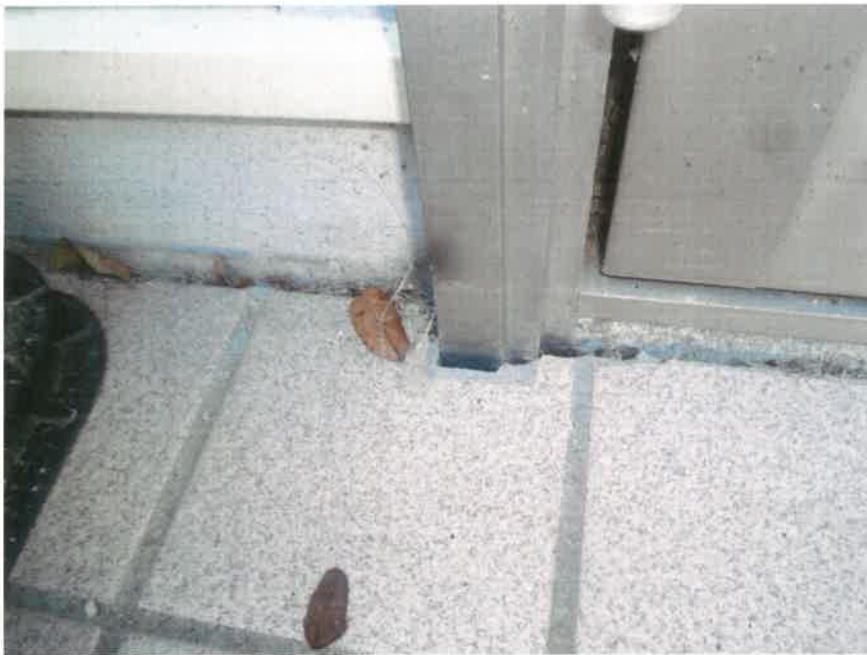
2

- (1) 本件建物の形状及び間取りは、概ね9～11枚目の図面記載のとおりである。
- (2) 本件建物は平成9年5月築であり、築後約29年が経過している。リフォームやメンテナンスはほとんどされてなく、かなり劣化が進んでいる。雨漏りやシロアリの兆候は見受けられなかったが、専門家による検査が必要と思われる。主な不具合部分は次のとおりである。
  - ① 玄関前の敷石と建物の間にすき間ができていた。（写真2）
  - ② 2階西側の樋が変色していた。（写真4）
  - ③ ベランダの下端に穴が開いていた。（写真5）
  - ④ 外壁のサイディング目地にひび割れができていた。（写真6）
  - ⑤ 1階廊下やDKの床が傾いていて、全体的に東側に向かって下っていた。
  - ⑥ 1階和室の襖に破れ傷や補修跡などが多数あった。（写真10、11）
  - ⑦ DKのドアや壁に傷の補修跡が何か所かあった。（写真14）
  - ⑧ 2階洋室2のベランダ側の床にシミがついていた。（写真20）
- (3) 玄関周りの外壁のみ10年前に張替えがされている。
- (4) 1階DKと廊下の床の傾きについては、専門家による地盤調査等が必要と思われる。

| 特 記 事 項 | ①雨漏り及び白蟻による被害については、目視可能な範囲で調査を行った結果、両方とも被害は見あたらなかったものの、被覆部での被害の可能性については完全に否定できないものと思料する。また、アスベストの使用についても、目視可能な範囲では確認できなかった。<br>②本件物件2建物全体で床に若干の傾きが、玄関扉と玄関ポーチとの間に隙間が、共に認められた。<br>③その他事項は現況調査報告書記載の通りである。 |
