期間入札の公告

構 造 木造瓦葺 2 階建

現況調査報告書

評 価 書
〈土地・建物用〉

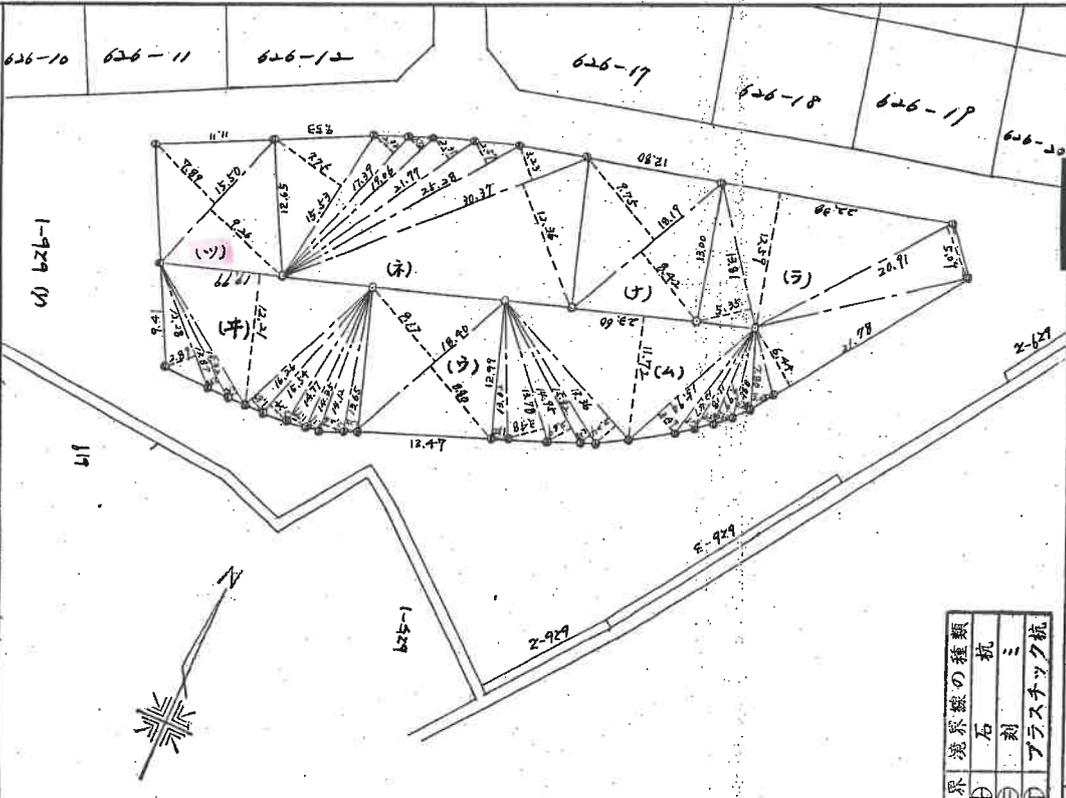
地積測量図

- (1) 626-21
 $15.70 \times 7.89 = 123.297$
 $14.70 \times 9.26 = 136.142$
 $T0 = 264.824$
 $1/2 = 132.412$
- (2) 626-22
 $14.43 \times 7.74 = 111.528$
 $17.87 \times 2.33 = 41.437$
 $19.06 \times 1.72 = 32.783$
 $21.07 \times 2.31 = 48.671$
 $24.28 \times 2.47 = 60.072$
 $30.37 \times 3.23 = 98.094$
 $30.37 \times 12.36 = 375.372$
 $T0 = 782.386$
 $1/2 = 391.193$

- (3) 626-23
 $18.18 \times 8.94 = 162.529$
 $18.19 \times 8.42 = 153.158$
 $T0 = 315.687$
 $1/2 = 157.844$
- (4) 626-24
 $9.84 \times 1.38 = 13.579$
 $9.99 \times 1.33 = 13.287$
 $11.10 \times 1.29 = 14.322$
 $12.47 \times 1.21 = 15.089$
 $14.94 \times 2.47 = 36.918$
 $23.00 \times 1.72 = 39.564$
 $17.36 \times 2.24 = 38.886$
 $14.82 \times 1.46 = 21.637$
 $14.94 \times 2.69 = 40.214$
 $13.78 \times 3.48 = 47.954$
 $13.02 \times 1.48 = 19.27$
 $T0 = 242.540$
 $1/2 = 121.270$

- (5) 626-25
 $13.64 \times 1.22 = 16.641$
 $14.12 \times 2.26 = 31.912$
 $14.34 \times 1.17 = 16.787$
 $14.77 \times 1.99 = 29.491$
 $16.26 \times 1.04 = 16.910$
 $19.99 \times 12.21 = 244.079$
 $14.32 \times 1.06 = 15.179$
 $13.27 \times 1.22 = 16.189$
 $12.28 \times 2.97 = 36.481$
 $T0 = 464.209$
 $1/2 = 232.105$

- (6) 626-26
 $18.40 \times 8.80 = 161.92$
 $18.40 \times 9.17 = 168.728$
 $T0 = 330.648$
 $1/2 = 165.324$

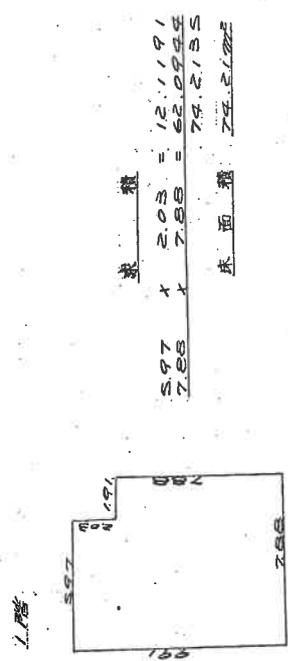
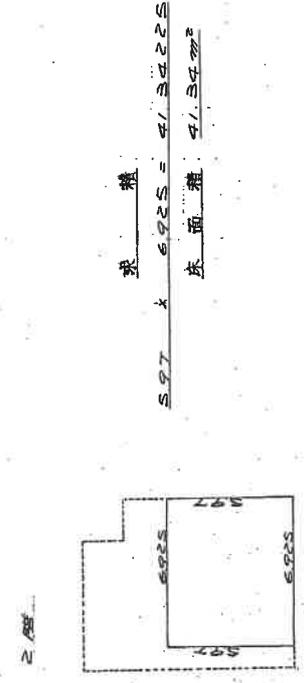
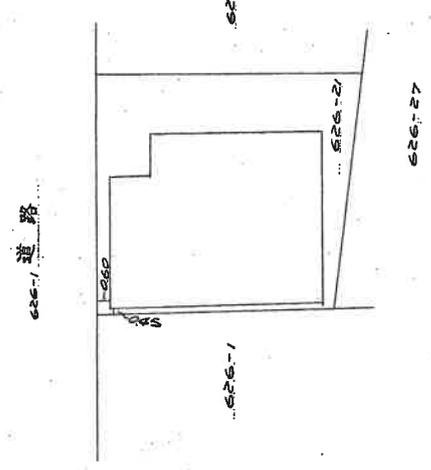
各階平面図

家屋番号	626-21
建物の所在	神戸市島嶼区上三島6-21

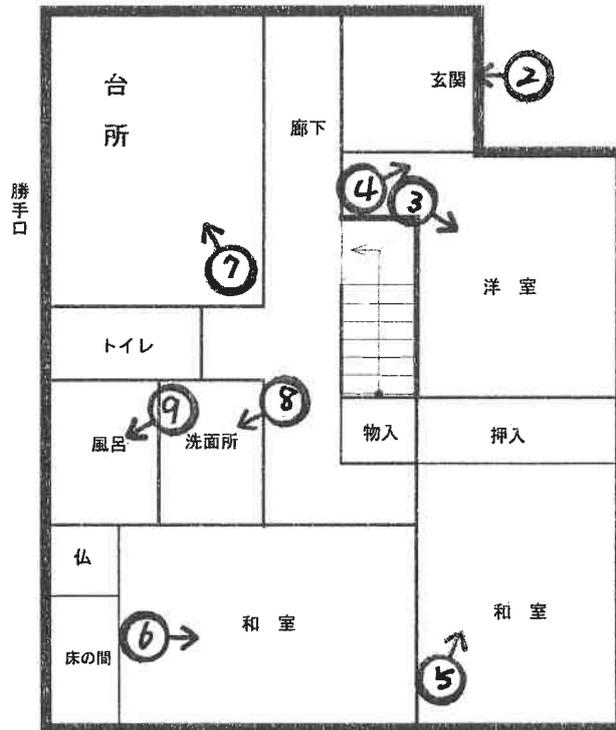
1階

建物間取図

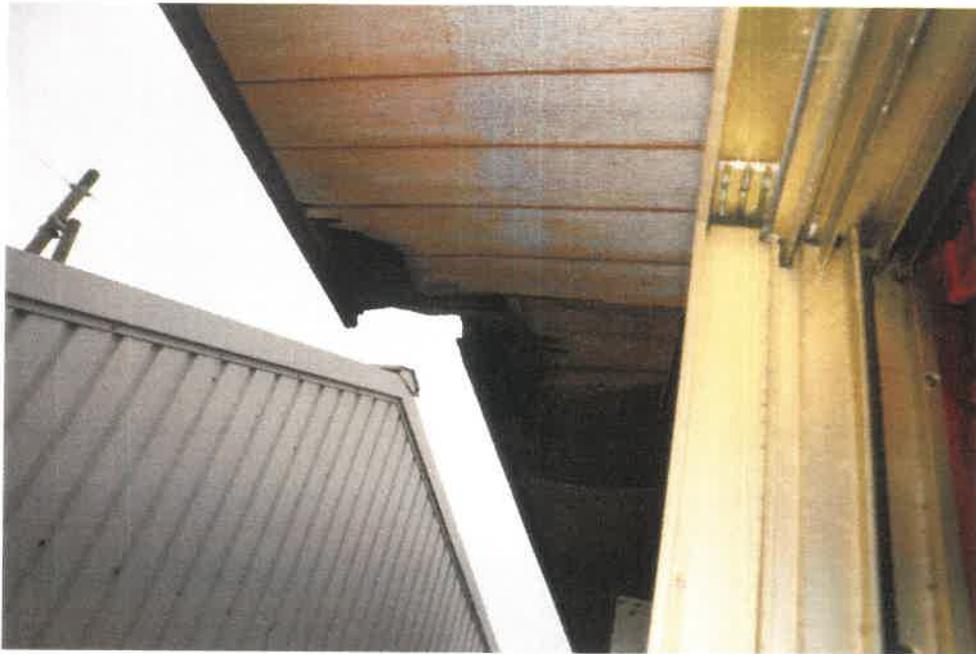
14

- 1 表札等の表示
表札表示等は確認できなかった。
- 2 本件土地の状況等
 - (1) 本件土地の形状は、7枚目の図面とほぼ符合した。
 - (2) 本件土地は、北西側で道路に接する平坦地（道路より0.5メートル程度高く接しており、出入口付近は傾斜及び外階段になっている。その余は平坦地である。）で、本件建物の敷地として利用されている。
 - (3) 本件土地内の南東側に、電動井戸ポンプが設置されている（写真15）。
 - (4) 本件土地内の北西端付近を、電線が通過している。
- 3 本件建物の状況等
 - (1) 本件建物の形状及び間取りは、概ね8～10枚目の図面のとおりである。
 - (2) 本件建物は、全部事項証明書によると、昭和57年4月10日新築の建物で、築後43年ほどが経過している。
調査時に目視等で確認できた顕著な不具合としては、
 - ① 建物の1階全体で（台所と廊下が顕著）、床にたわみが認められた。
 - ② 1階洋室の内壁に、凹損が認められた（写真4）。
 - ③ 軒天の複数箇所に、腐食が認められた（写真14など）。
 - ④ 建物の北西側の基礎巾木の一部に、はがれ落ちが認められた（写真1、13）。
 - ⑤ 玄関にビー玉を置いたところ、道路に近いところに置いたビー玉が道路側に転がった（その余は転がらなかった。）。
 - ⑥ 4枚目の「関係人の陳述等」のとおり
 - ⑦ そのほか、内外装や設備等で経年相当の劣化が見受けられた。
 - (3) 本件建物に居住等する場合は、点検・補修等が相当程度必要であると思料する。
