## 期 間 入 札 の 公 告

# 現況調査報告書

(物件1、2)

評 価 書  
(土地・建物)

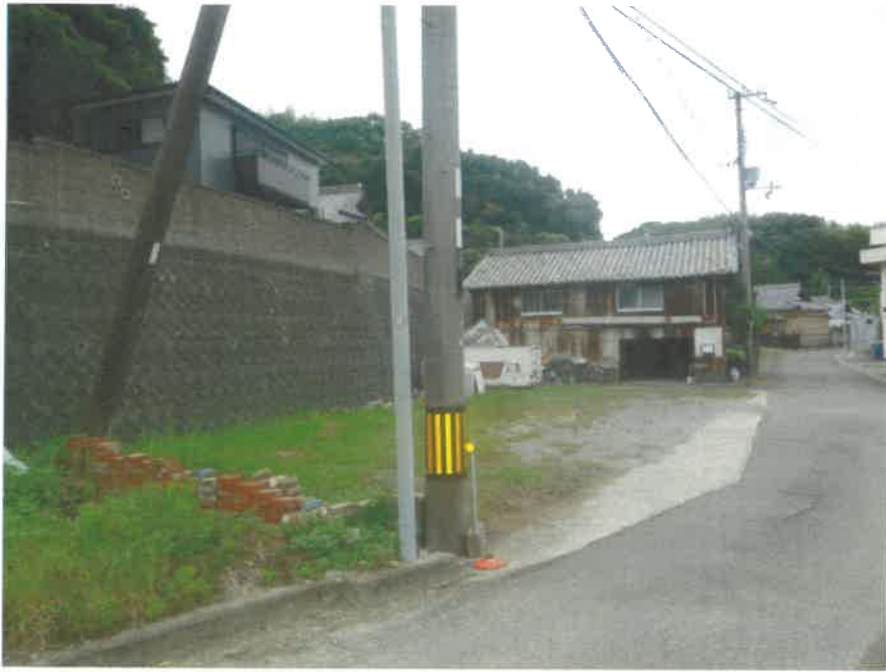
1

- (1) 本件土地の形状は、6枚目の公図記載のとおりである。地籍調査済みで、法務局に地積測量図は備え付けられていなかった。
- (2) 接道状況は評価書記載のとおりである。
- (3) 本件土地は河川沿いの道路に面した南北に長い台形状の宅地である。西側が道路に面していて、東側は隣地のコンクリート擁壁となっている。道路とはほぼ等高であるが、東側隣地は本件土地よりかなり高くなっている。(写真1～6)
- (4) 北西側と南西側の端に、電柱が立てられていた。北東側にはその支柱もあった。(写真1、2、5)
- (5) 本件土地には附属建物符号2の建物が建てられているが、それ以外の建物は既に滅失している。(写真1、4～6)
- (6) 本件土地の空地には多数の冷蔵庫等が放置されていた。(写真3)

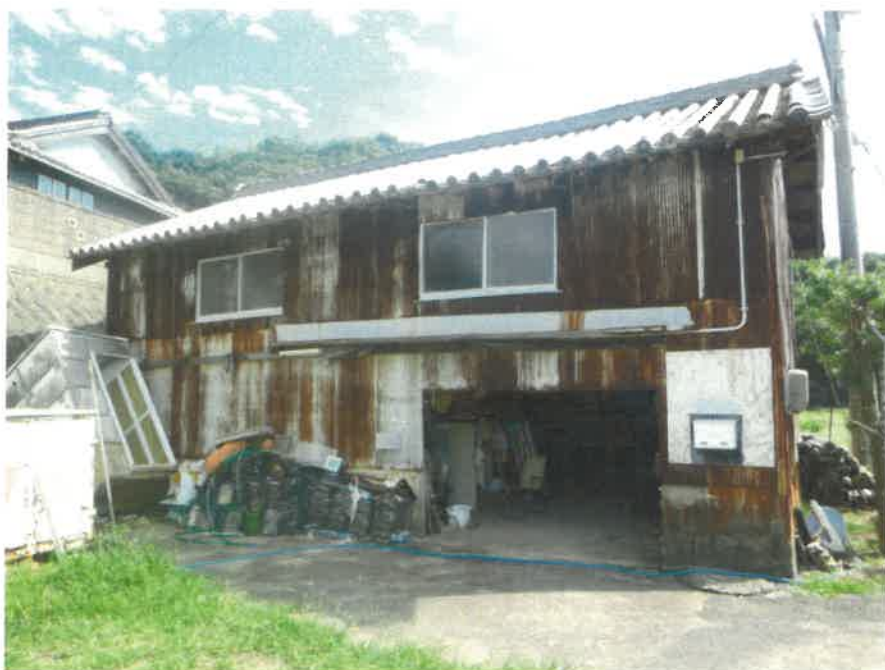
4

- (1) 2(5)記載のとおり、附属建物符号2以外の本件建物は既に滅失している。符号2の建物の形状及び間取りは、概ね8～11枚目の図面記載のとおりである。
- (2) 符号2は昭和51年築であり、築後約50年が経過している。1階が物置で2階が居宅になっているが、2階の居宅部分は床板がないところも多く、床梁も下がってきていて危険であり、このままでは使用できないと思われる。実際に所有者も利用していない。雨漏りもしていて、シロアリにも食われている。全体的に劣化はひどく、このまま使用するのには危険と思われる。(写真7～15)
- (3) 階段部分は物が多数置かれていて上ることはできず、抜けた床の部分に脚立を掛けて2階に上っているようである。しかし、上記のとおり危険な状態なので、ほとんど利用されていない。(写真9)
- (4) 外壁のトタン板もかなり錆びついていた。(写真4～6)
