## 期 間 入 札 の 公 告

## 現況調査報告書

家屋番号 970 番の 2

評 価 書  
(土地・建物)

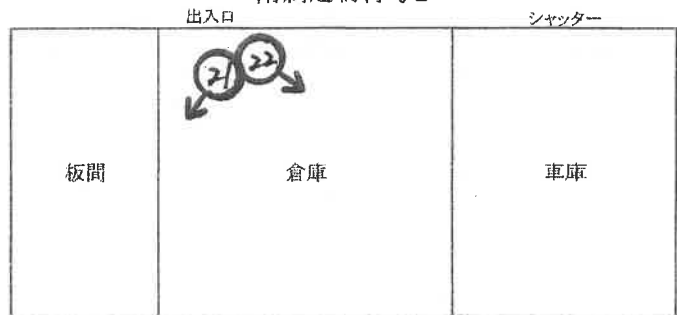
附属建物符号2

| 保守管理の状態 | 外壁等に腐食、天井の一部に雨漏り跡が見られ、雑草が繁茂している等、保守管理の状態は劣る。 |
