## 期 間 入 札 の 公 告

# 現 況 調 査 報 告 書

# 評価書

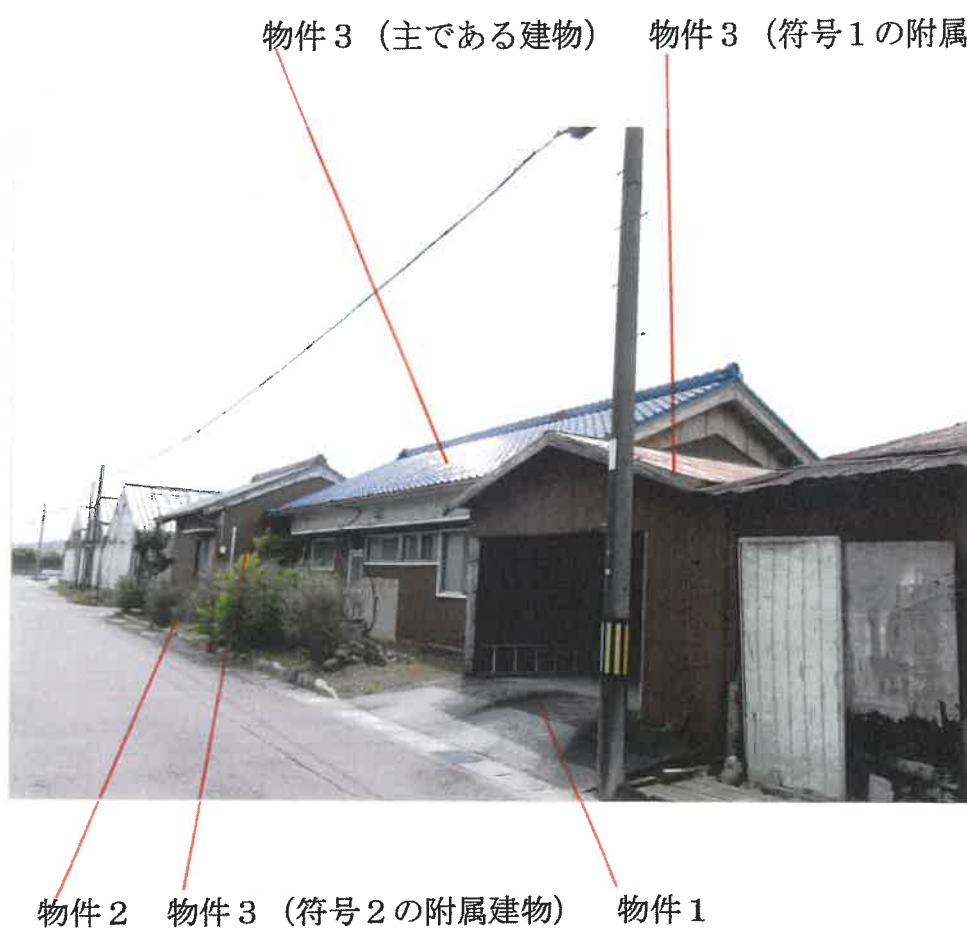
物件 3  
附属建物 符号 2

| 特 記 事 項 | <ul style="list-style-type: none"> <li>・ 附属建物符号 2 は建築後相当年数が経過しており、屋根、外壁等に錆等の傷みが見られるほか、建物は全体的に汚損、劣化等が認められる。</li> <li>・ 附属建物符号 2 は新耐震基準が施行される以前に建築された建物であり、新耐震基準に適合しているか否かは不明である。</li> <li>・ 建築年から判断すると、アスベスト含有建材等の使用に留意を要する。</li> </ul> |

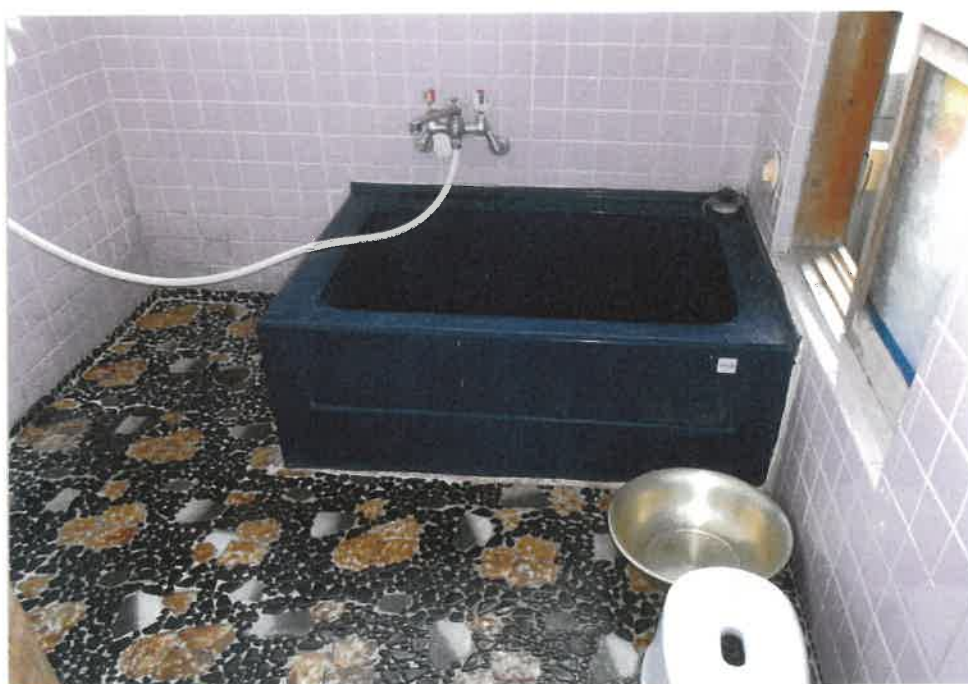
④屋内の状況  
浴室

| 特 記 事 項 | <ul style="list-style-type: none"> <li>・ 本件建物は建築後相当年数が経過しており、建物内は床のたわみが各所に見られるほか、経年使用相当の傷み、劣化等が認められた。</li> <li>・ 屋根上に温水器が設置されている。</li> <li>・ 関係者によれば、風呂釜は故障しているとのことである。</li> <li>・ 本件主である建物は新耐震基準が施行される以前に建築された建物であり、新耐震基準に適合しているか否かは不明である。</li> <li>・ 建築年から判断すると、アスベスト含有建材等の使用に留意を要する。</li> </ul> |

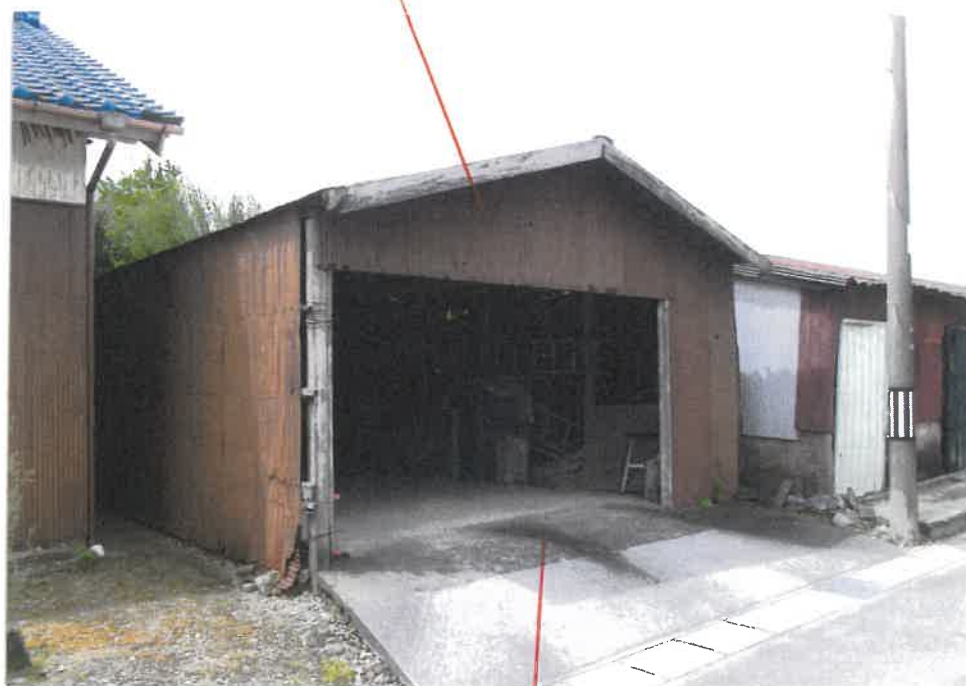
⑤屋外の状況

| 特 記 事 項 | <ul style="list-style-type: none"> <li>・ 附属建物符号 1 は建築後相当年数が経過しており、屋根、外壁等に錆等の傷みが見られるほか、建物は全体的に汚損、劣化等が認められる。</li> <li>・ 附属建物符号 1 は新耐震基準が施行される以前に建築された建物であり、新耐震基準に適合しているか否かは不明である。</li> <li>・ 建築年から判断すると、アスベスト含有建材等の使用に留意を要する。</li> </ul> |
