## 期 間 入 札 の 公 告

## 物 件 明 細 書

# 現況調査報告書

## 評 価 書

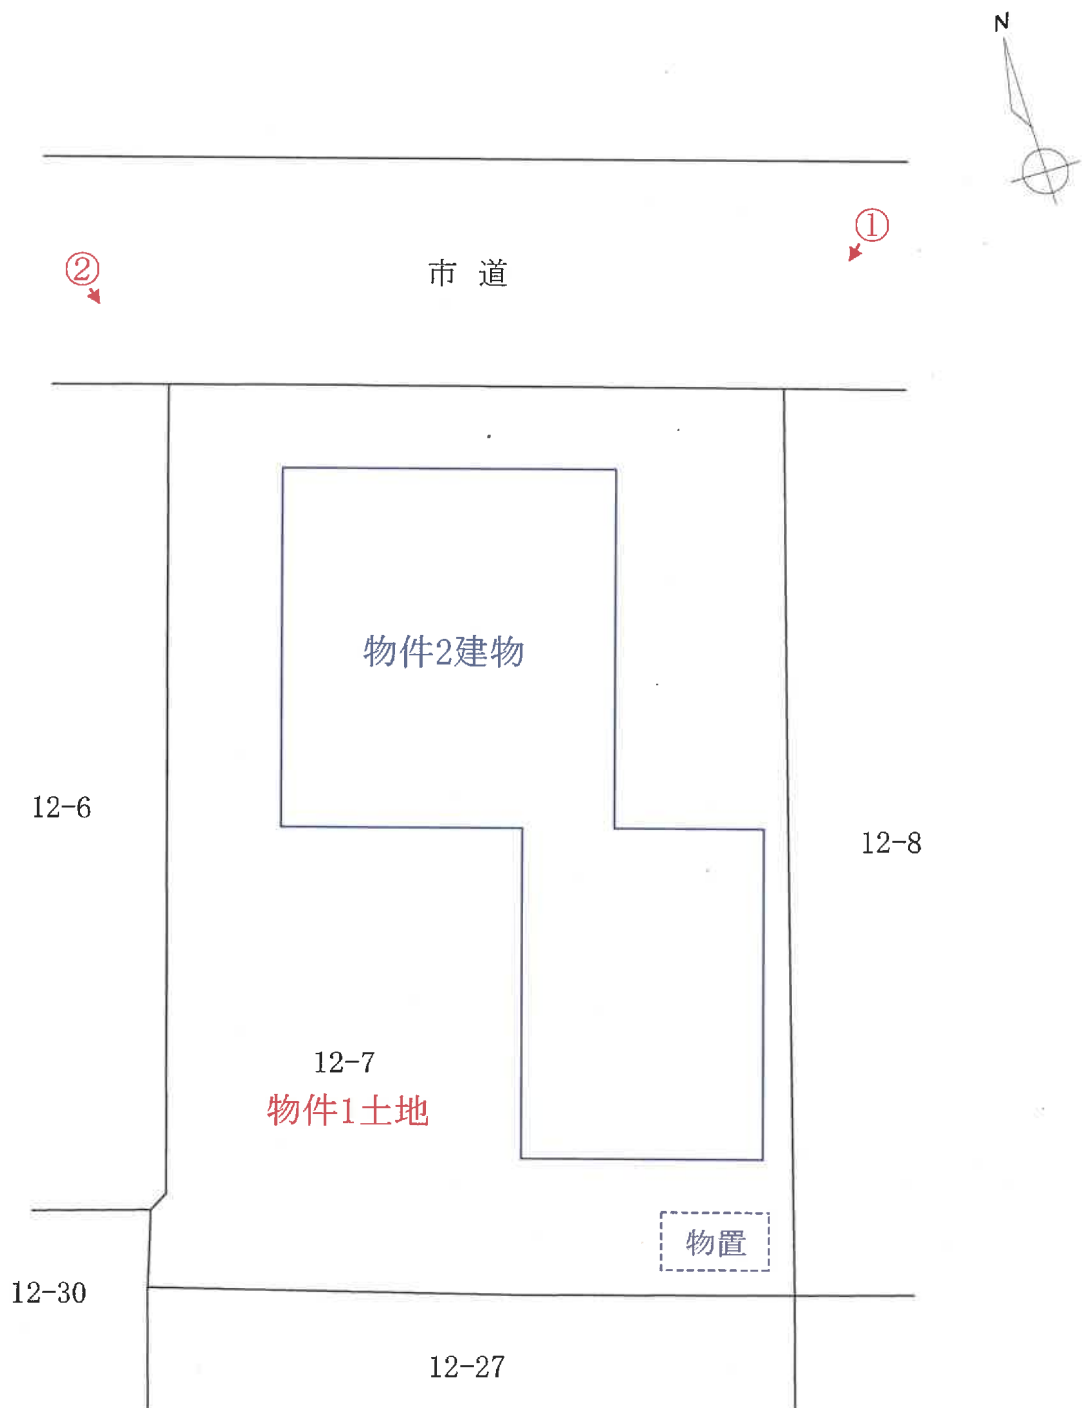
# 土地建物位置関係図(概略)

※図面が現況と異なる場合は現況優先です。  
図面の作成に当たっては、現地調査を行い  
入手可能な図面を参考に作成した概略の配置図  
であり、境界を標示するものではありません。

←○は写真撮影位置・方向

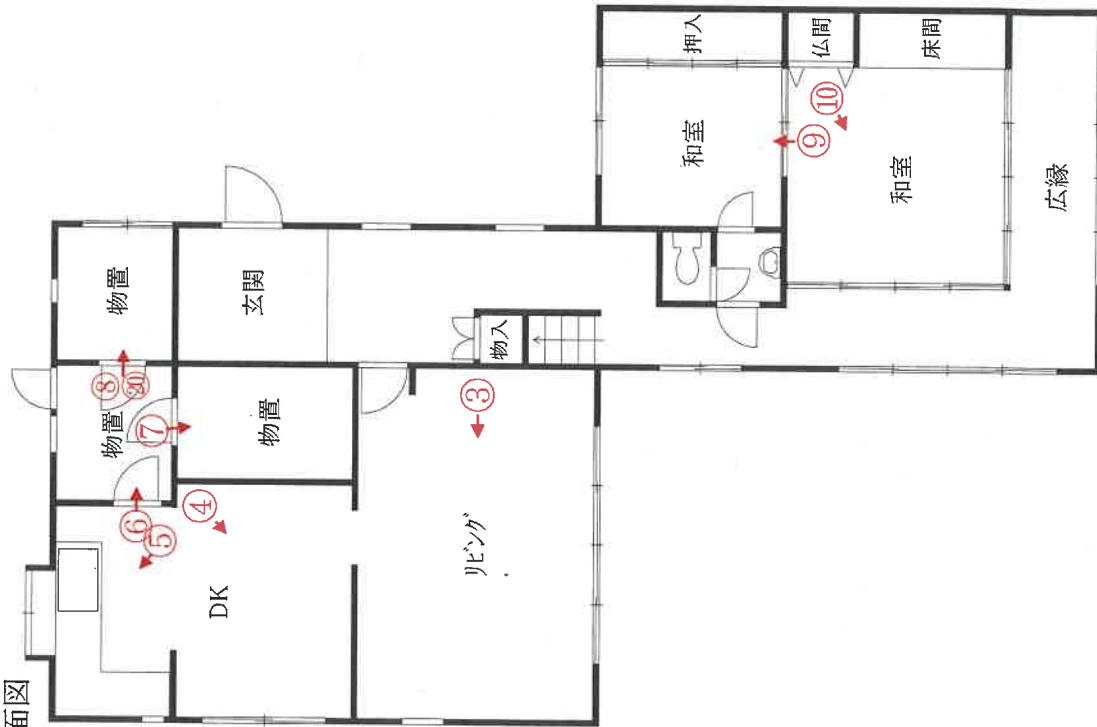
1階平面図

建物間取図(概略)

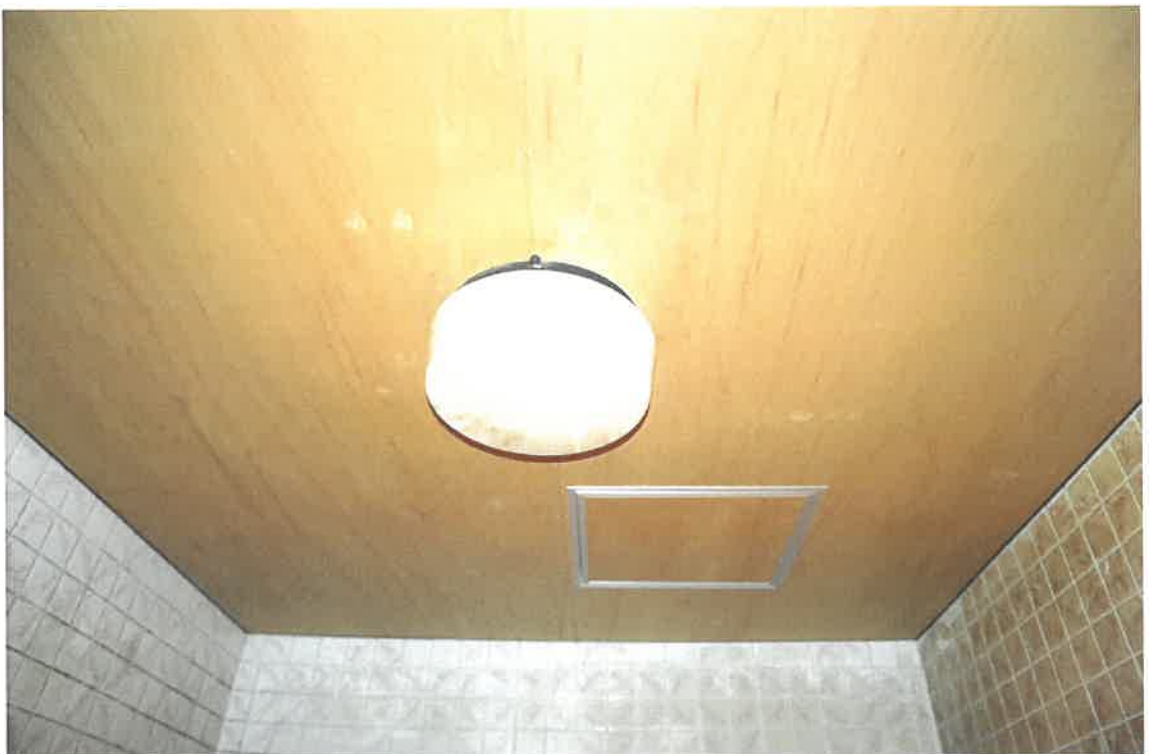
写真 2 0

- 1 物件1, 2土地・建物の状況は, 別紙土地建物位置関係図, 建物間取図及び添付写真のとおりであり, 物件1土地は概ね北東側が市道に接する土地で, 同土地に物件2建物が建てられている。なお, 物件1土地には, 土地定着性の認められない物置(動産)が1個存在する。
- 2 物件2建物の占有状況は, 関係人の陳述及び現認した状況から, 所有者が居住して占有しており, 第三者が占有する状況は認められない。
- 3 物件2建物1階北東側物置の天井部分に水漏れがする箇所及び2階北西側の和室の壁部分に雨漏りする箇所, 同階LDKの壁部分に雨漏りする箇所が確認できた。(写真20~22参照)。
- 4 物件1土地の境界については, 同土地に関する国土調査が終了していることや関係人の陳述及びその他現認した同土地の形状, 隣地や道路との境界付近の状況から, 特に争いはないものと思料する。
- 5 他に占有権原を推認し得る資料は見当たらなかった。

物件 2 建物 1 階北東側物置の天井部分に水漏れする箇所

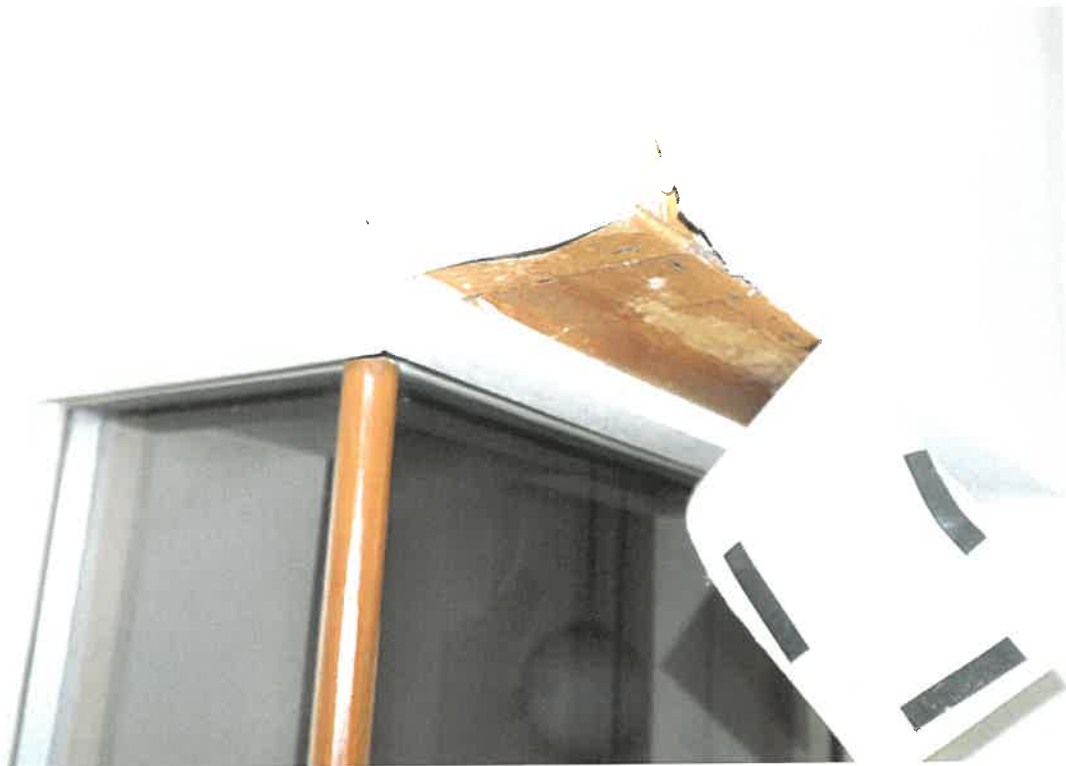
写真 2 1

物件 2 建物 2 階 L D K 壁の損傷状況

| 特 記 事 項 | | <p>1) 目視調査の限りではアスベストと思われるものは見当たらなかった。</p> <p>2) 建築年月日は登記簿記載上昭和48年4月1日であり、いわゆる新耐震基準適用以前の建物である。</p> <p>3) 2階北側廊下の床に沈む箇所が複数あり、又、同2階北西側和室及び南側LDKに雨漏り跡が見られた。</p> <p>(※建築時点は公簿記載の建築年次である)</p> |

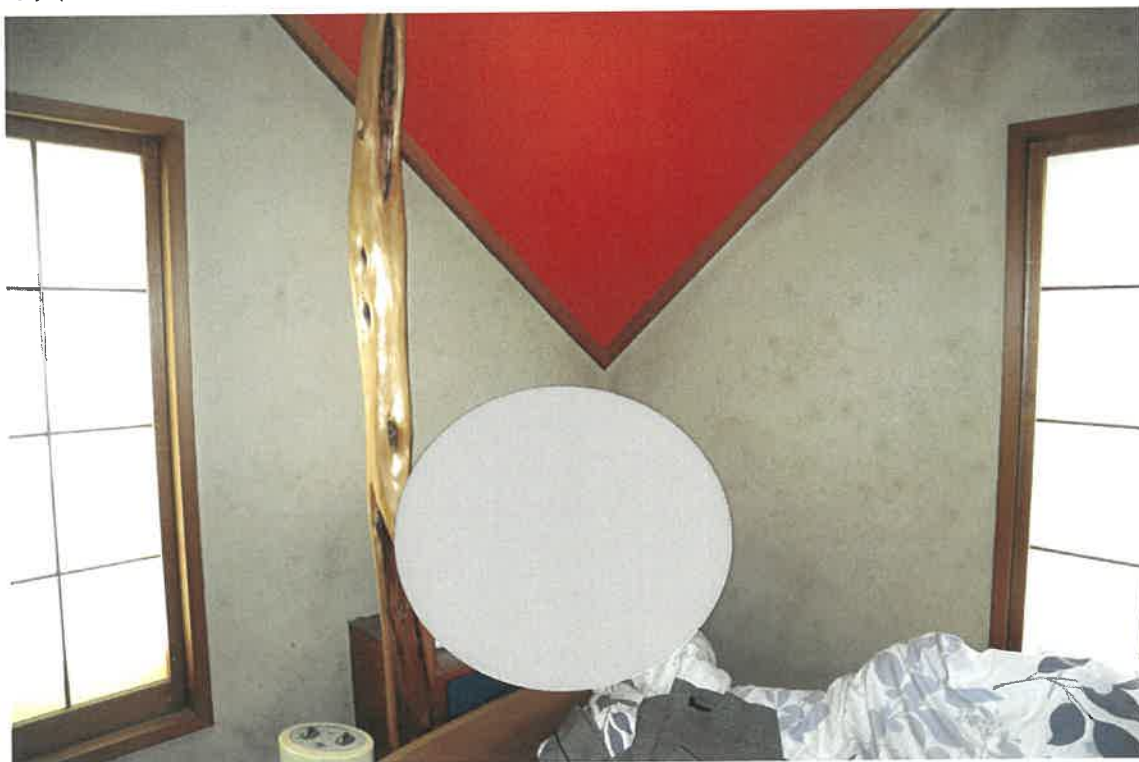
写真 2 2

物件 2 建物 2 階北西側和室の壁の損傷状況

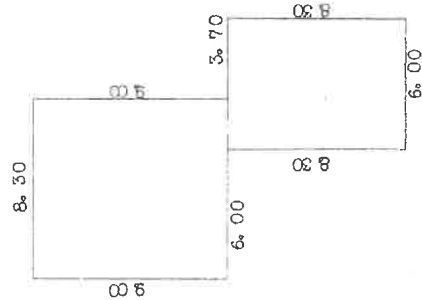
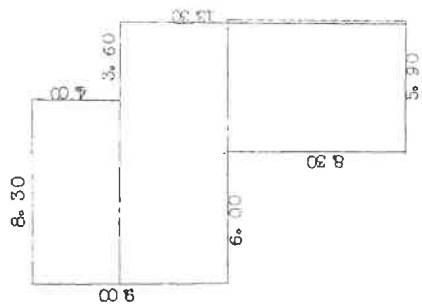
331791 各階平面図

8.30 × 6.00 = 74.7000  
 6.00 × 3.30 = 49.8000  
 計 124.5000 m²

8.30 × 4.00 = 33.2000  
 11.90 × 5.00 = 59.5000  
 5.90 × 8.30 = 48.9700  
 計 141.6700 m²
