令和7年(ケ)第150号  
令和7年12月11日受理  
令和8年1月23日提出

# 現況調査報告書

建物の名称 ロイヤルマンション北方

評 価 書

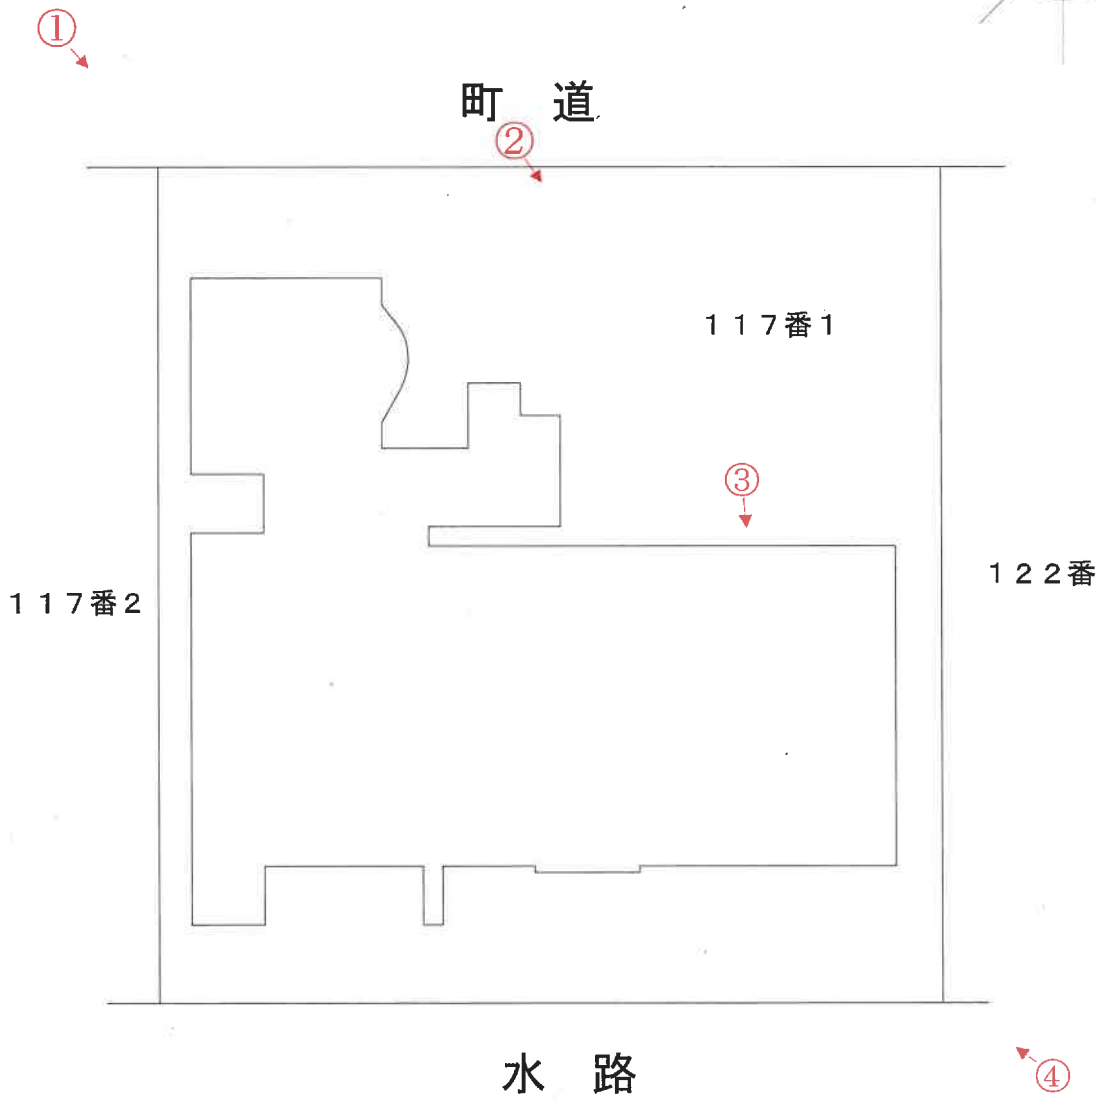
# 土地建物位置関係図（概略）

←○は写真撮影位置・方向

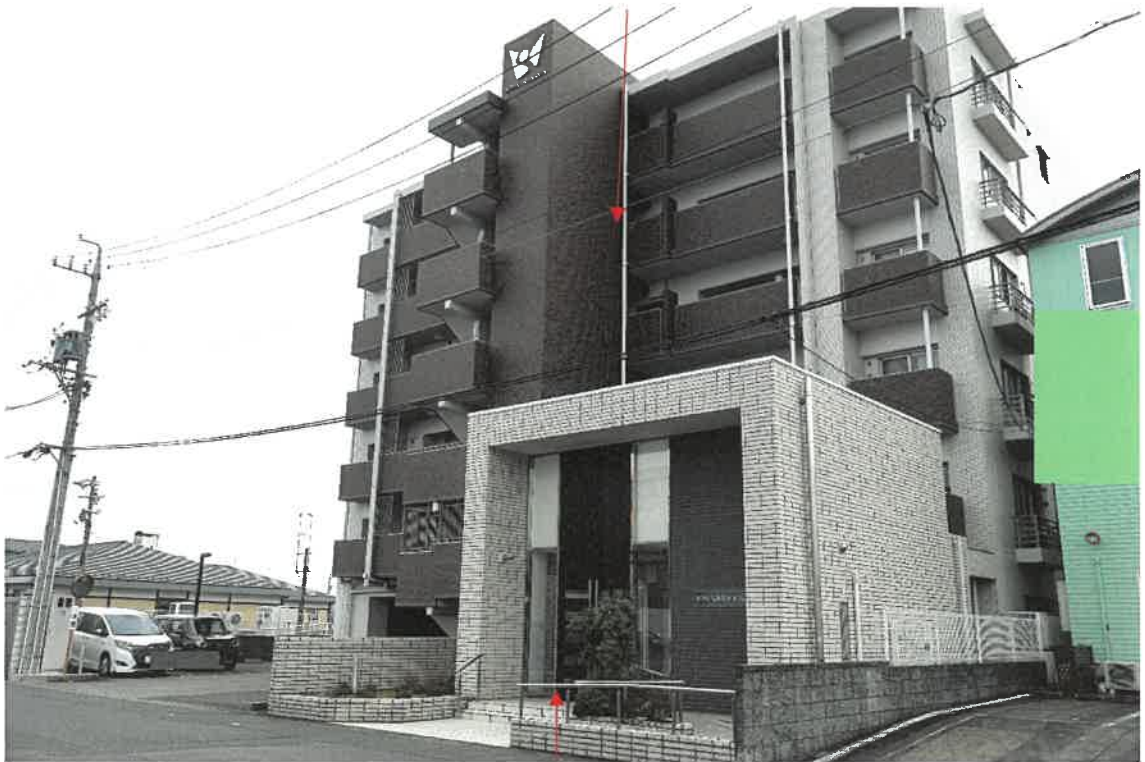
写真1

物件1建物（一棟の建物）

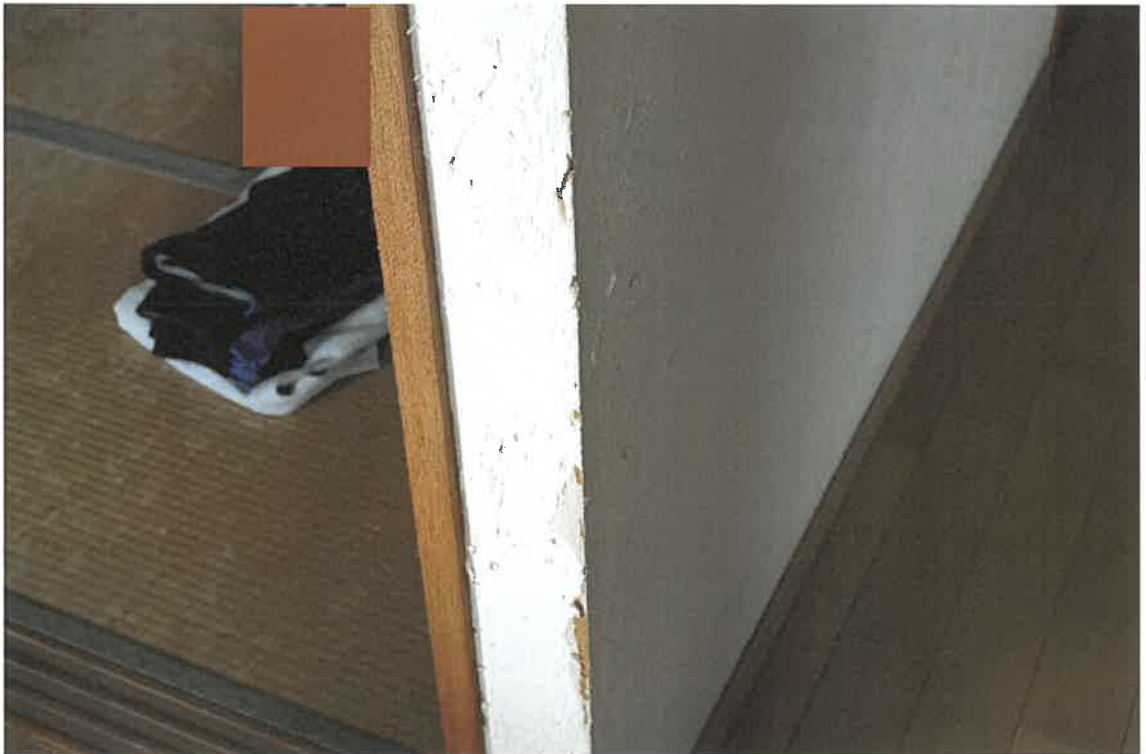
写真1 2

- 
- 1 物件1建物の状況は、別紙土地建物位置関係図、建物間取図及び添付写真のとおりであり、敷地権の目的である土地（土地の符号1）は北側が町道（275号線）に接する土地で、同土地（土地の符号1）上に物件1建物（一棟の建物）が建てられており、物件1建物は、一棟の建物の3階302号室である。なお、同建物の1階東側部分はピロティ状になっており、同部分と同土地（土地の符号1）のその余の敷地部分は駐車場、駐輪場として利用されている。
  - 2 物件1建物（専有部分の建物）の占有状況は、関係人の陳述及び現認した状況から、所有者が住居として占有しているものと認めた。
  - 3 管理費等の滞納額については、2枚目中の「管理費等の状況」欄及び3枚目の「関係人の陳述等」欄に記載したとおりであり、管理費等の滞納分については、管理規約第27条に特定承継人（本件買受人）に対してその債権の行使ができる旨の規定がある。
  - 4 物件1建物内のリビング・ダイニングの壁に損傷個所が確認できた。（写真12参照）
  - 5 他に占有権原を推認し得る資料は見当たらなかった。

物件1 建物のリビングダイニングの壁の損傷状況
