## 期 間 入 札 の 公 告

岐阜地方裁判所多治見支部

# 現況調査報告書

評 価 書

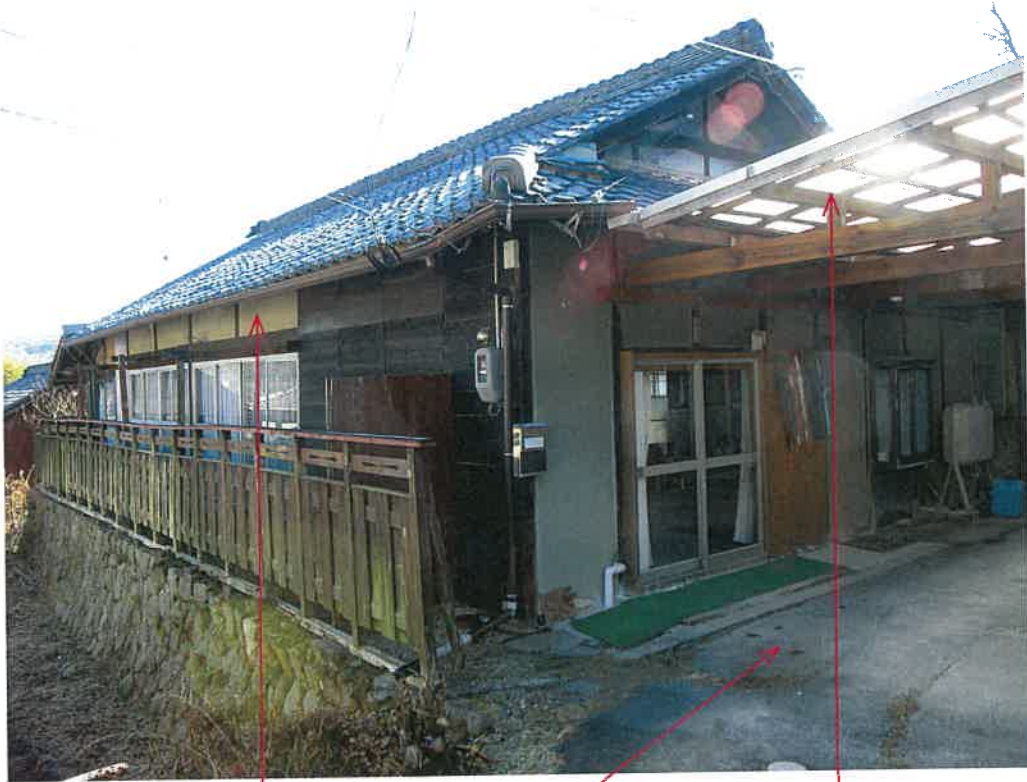
土地建物位置関係図の破線部分及び黒丸のとおり, 物件1土地には工作物(井戸及びガス貯蔵地)が, 物件2土地には工作物(庇)及び鳥小屋(動産)がそれぞれ存在し, 併せて, ゴミ集積所の側には管理会社不明の自動販売機(使用不可)が存在する。

物件 1 土地

物件 6 建物

ガス貯蔵地

井戸

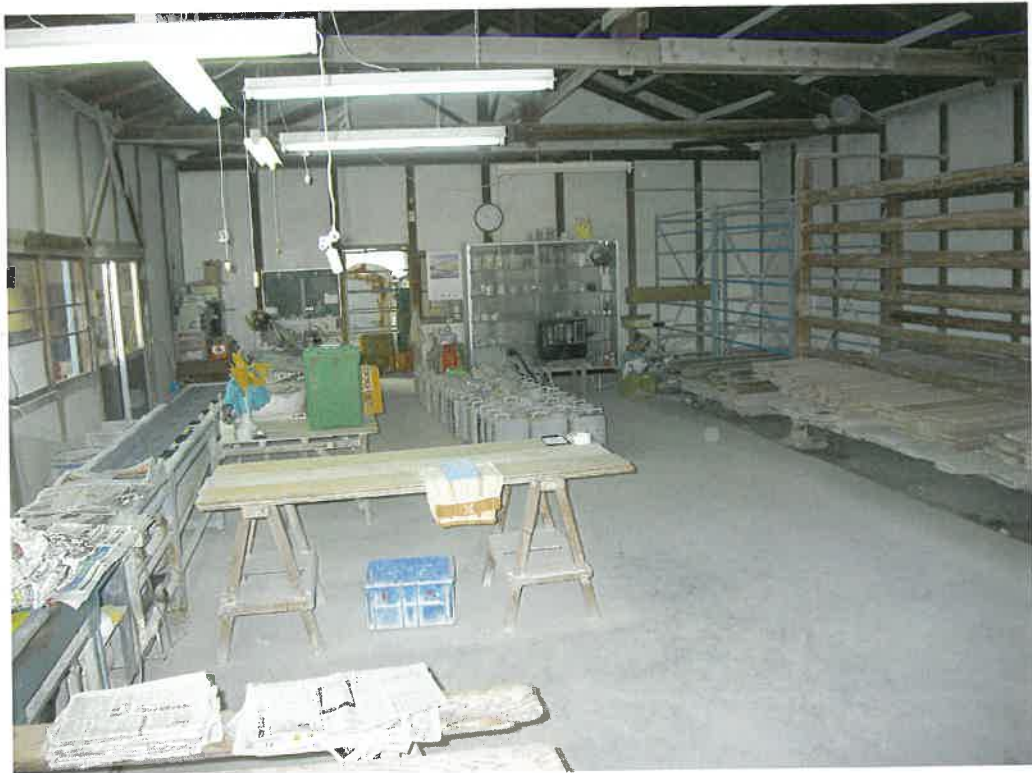
10

物件3 附属建物の陶磁器焼成用窯場内（屋根の隙間箇所）

| 物件番号 | | 物件 3 附属建物 |
|---|---|---|
| 特 記 事 項 | | <ul style="list-style-type: none"> <li>・陶磁器用窯(本焼用/1基)が設置された専用建物である。</li> <li>・焼成窯の使用に合わせて、床に高低差が作られている。</li> <li>・屋根の一部が大きく破損している。</li> <li>・アスベスト含有建材の使用状況については、専門機関による検査を行っていないので不明である。なお、1975(昭和50)年(特定化学物質等障害予防規則の改正 石綿含有率が重量の5%を超える場合、吹き付け作業は禁止)以降、1995(平成7)年(労働安全衛生法施行令改正 石綿含有率が1%を超える場合、吹き付け作業は禁止)以前の一定の規制が定められた期間に建てられた物件であり、使用の可能性は低いが注意を有する。</li> <li>・建物の耐震診断の有無は不明である。なお、1981年(昭和56年)6月1日の建築基準法の改正による「新耐震基準」以前に建築確認通知を取得した建物である。</li> <li>・建物調査は、外観及び室内の目視を前提としており、屋根裏、床下等は、未調査でありその状況は不明である。</li> </ul> <p>(※建築時点は登記簿記載の建築年次である)</p> |

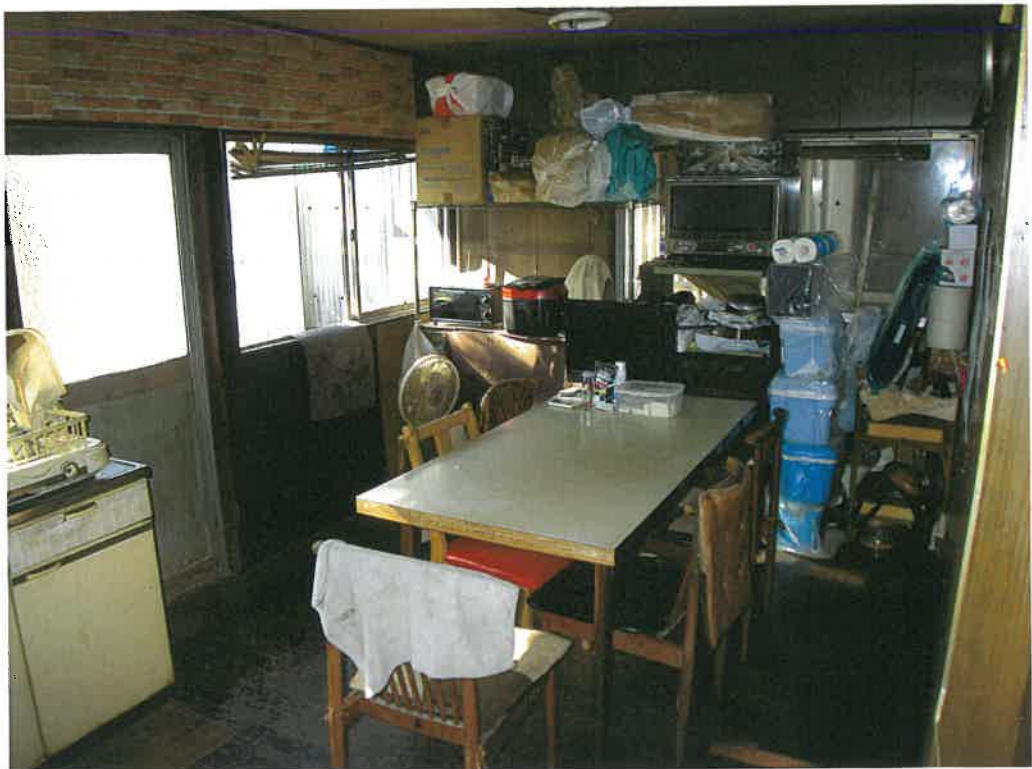
14

前同建物の室内（雨漏り箇所）

| 物件番号 | | 物件 4 建物 |
|---|---|---|
| 特 記 事 項 | | <ul style="list-style-type: none"> <li>・居宅設備の一部(台所・洗面所等)用の建物。物件 5 建物と一体で居宅の機能を有する。</li> <li>・内装に汚損・破損等が目立つ。</li> <li>・屋根が破損しており、ブルーシートが掛けられている。</li> <li>・アスベスト含有建材の使用状況については、専門機関による検査を行っていないので不明である。なお、1975(昭和50)年の特定化学物質等障害予防規則の改正(石綿含有率が5%を超える場合、吹き付け作業は禁止)前に建てられた物件であり、注意を有する。</li> <li>・建物の耐震診断の有無は不明である。なお、1981年(昭和56年)6月1日の建築基準法の改正による「新耐震基準」以前に建築確認通知を取得した建物である。</li> <li>・建物調査は、外観及び室内の目視を前提としており、屋根裏、床下等は、未調査でありその状況は不明である。</li> </ul> <p>(※建築時点は登記簿記載の建築年次である)</p> |

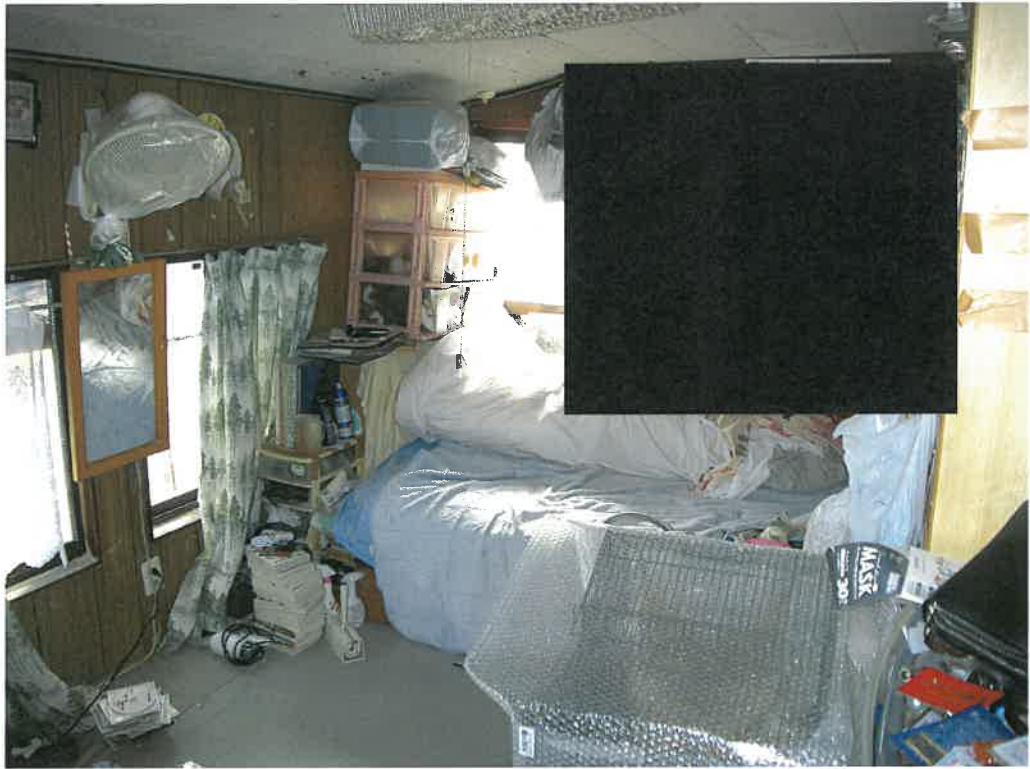
23

前同建物の縁側の  
天井の損傷箇所

| 物件番号 | | 物件 5 建物 |
|---|---|---|
| 特 記 事 項 | | <ul style="list-style-type: none"> <li>・台所等が無く、物件4建物と一体で居宅の機能を有する。</li> <li>・改装部分あり(年月日不明)。</li> <li>・南東角のトイレは使用不能である。</li> <li>・現状では、東側の和室には北側の濡縁を使わなければ出入りができない。</li> <li>・室内で、小型犬1頭、猫1匹を飼育している。</li> <li>・建具の不具合があり、内装に汚損・破損等が目立つ。</li> <li>・アスベスト含有建材の使用状況については、専門機関による検査を行っていないので不明である。なお、1975(昭和50)年の特定化学物質等障害予防規則の改正(石綿含有率が5%を超える場合、吹き付け作業は禁止)前に建てられた物件であり、注意を有する。</li> <li>・建物の耐震診断の有無は不明である。なお、1981年(昭和56年)6月2日の建築基準法の改正による「新耐震基準」以前に建築確認通知を取得した建物である。</li> <li>・建物調査は、外観及び室内の目視を前提としており、屋根裏、床下等は、未調査でありその状況は不明である。</li> </ul> <p>(※建築時点は登記簿記載の建築年次である)</p> |

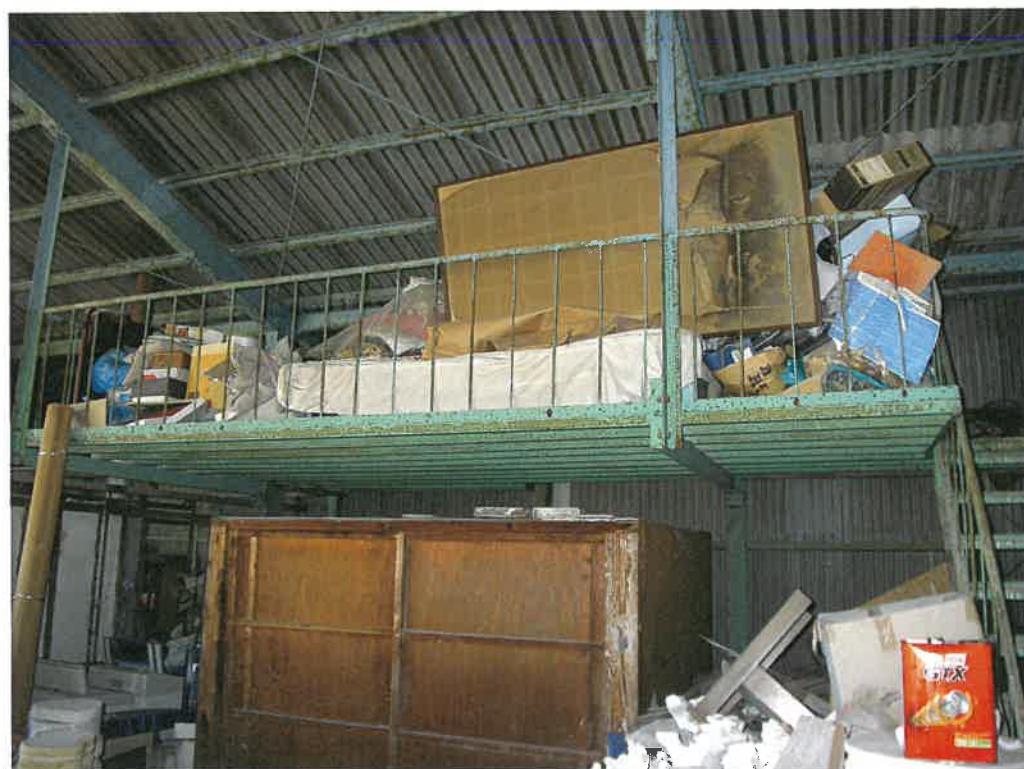
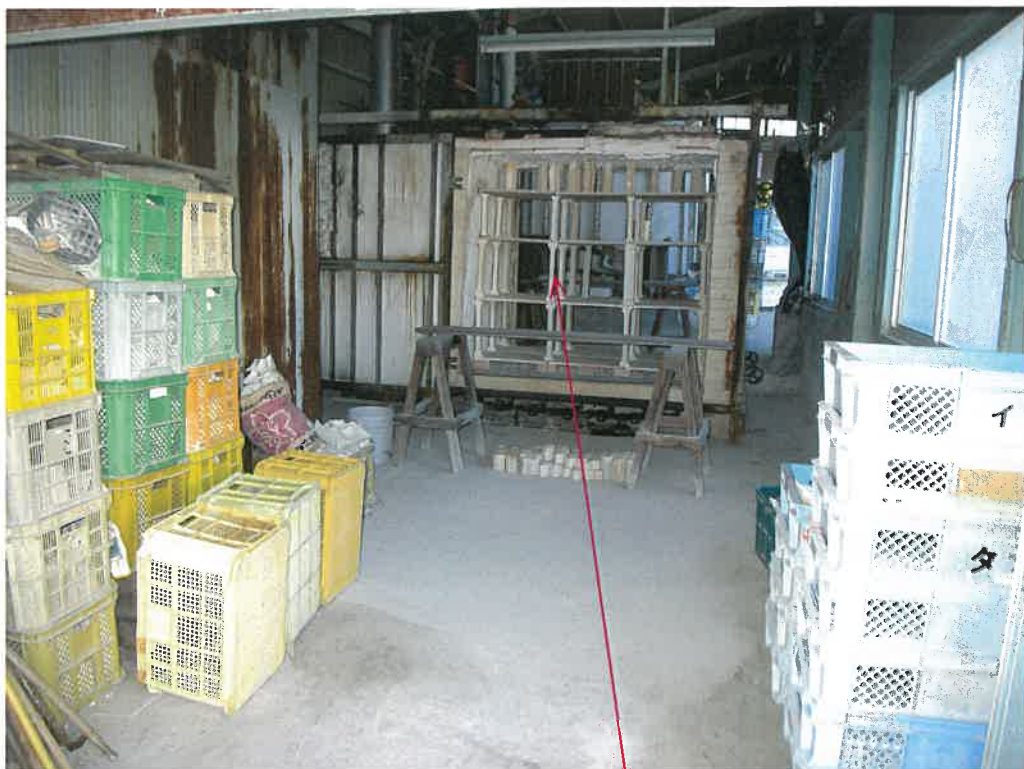
26

前同建物の倉庫内（陶磁器窯（素焼き窯））

| 物件番号 | | 物件 6 建物 |
|---|---|---|
| 特 記 事 項 | | <ul style="list-style-type: none"> <li>・陶磁器焼成窯(素焼用/2基)が設置されている。</li> <li>・改装により建物内の一部が作業所となっている。</li> <li>・高所に階段付きの物置が設置されている。</li> <li>・雨漏り箇所がある。</li> <li>・アスベスト含有建材の使用状況については、専門機関による検査を行っていないので不明である。なお、1975(昭和50)年(特定化学物質等障害予防規則の改正 石綿含有率が重量の5%を超える場合、吹き付け作業は禁止)以降、1995(平成7)年(労働安全衛生法施行令改正 石綿含有率が1%を超える場合、吹き付け作業は禁止)以前の一定の規制が定められた期間に建てられた物件であり、使用の可能性は低いが注意を有する。</li> <li>・建物の耐震診断の有無は不明である。なお、1981年(昭和56年)6月1日の建築基準法の改正による「新耐震基準」以前に建築確認通知を取得した建物である。</li> </ul> <p>(※建築時点は登記簿記載の建築年次である)</p> |

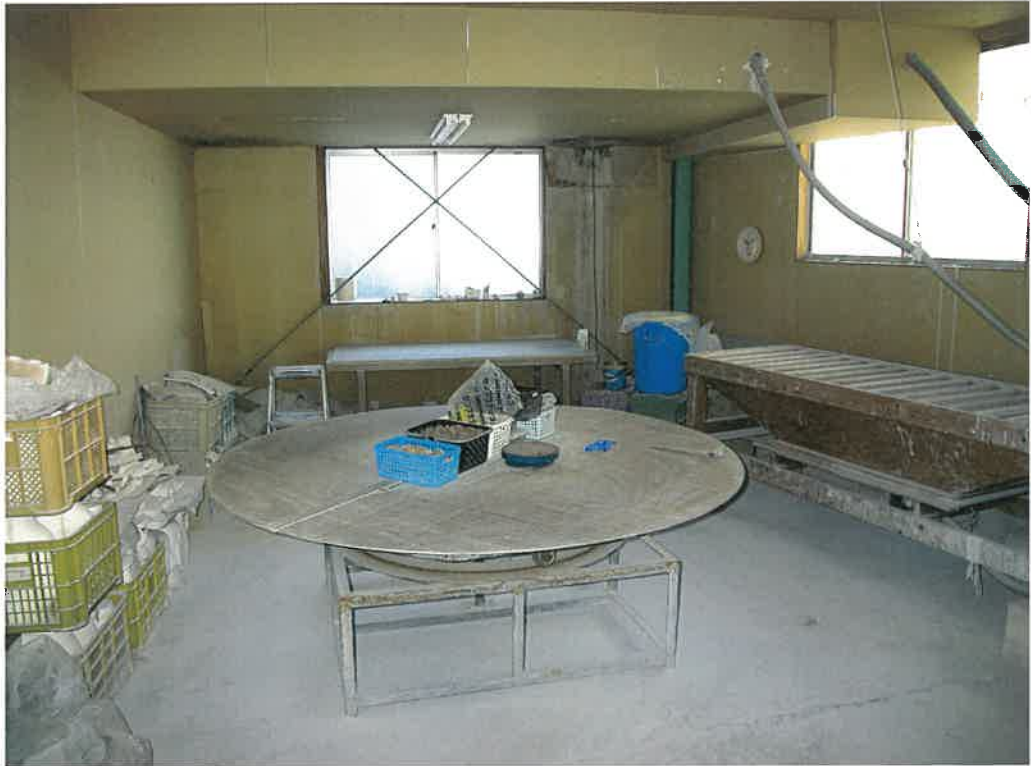
29

前同建物の作業場内（雨漏り箇所）

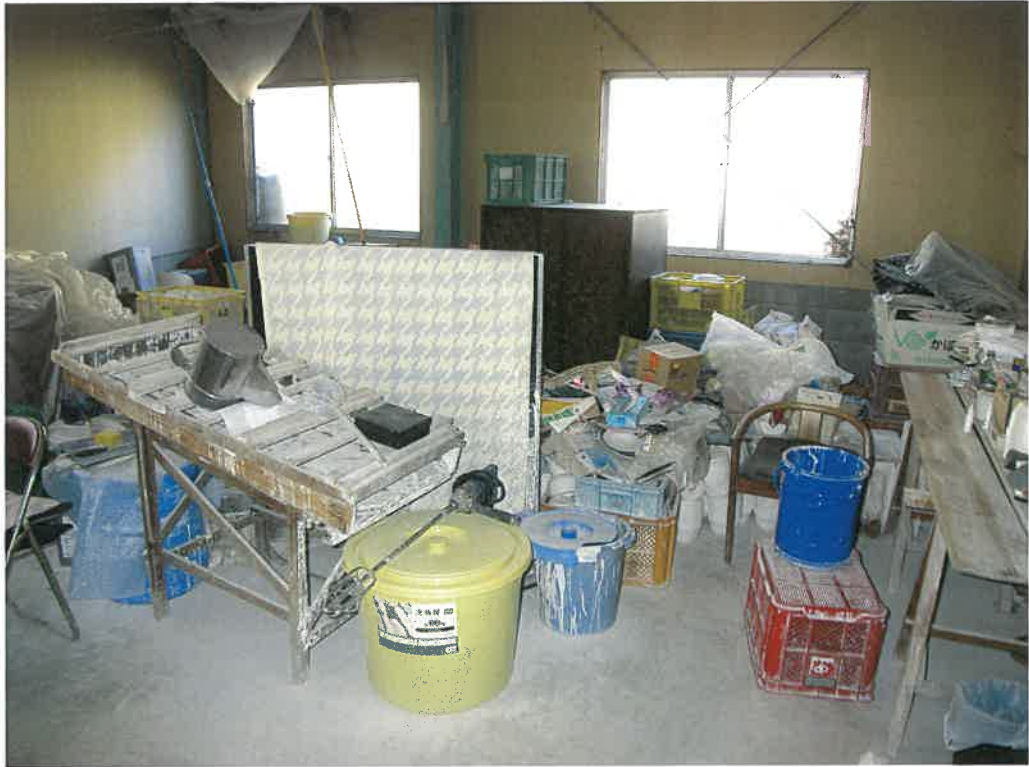
31

前同建物の作業場内（天井の損傷箇所）
