別紙物件目録記載の不動産を下記のとおり期間入札に付します。

# 現況調査報告書

(物件3～6)

# 評 価 書

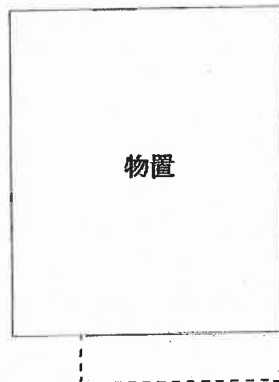
# 建物間取図

- 1 本件物件の状況は、別紙土地建物位置関係図、建物間取図及び添付写真のとおりである。
- 2 物件3, 4, 5土地は物件6建物の敷地として一体利用されており、互いの境界は判然としない。
- 3 物件5土地の南側にNTTの電柱が設置されている。
- 4 物件4土地の北側隣接地(65番4)及び東側道路との境界の形状が現況と公図・建物図面とで差異があり、南側の一部が道路敷きとなっている。
- 5 附属建物符号1の2階部分に上がるための階段が無く、外から梯子を使用して出入りしている。

| 区 分 | | 物件6 附属建物1 |
|---|---|---|
| 特 記 事 項 | | ・アスベスト含有吹付け材については目で見える部分については使用されていない。また、成形板等の建材についてはアスベスト含有の有無は不明である。<br>・内部に階段がなく、2階へは梯子をかけて、窓から出入りしている。 |

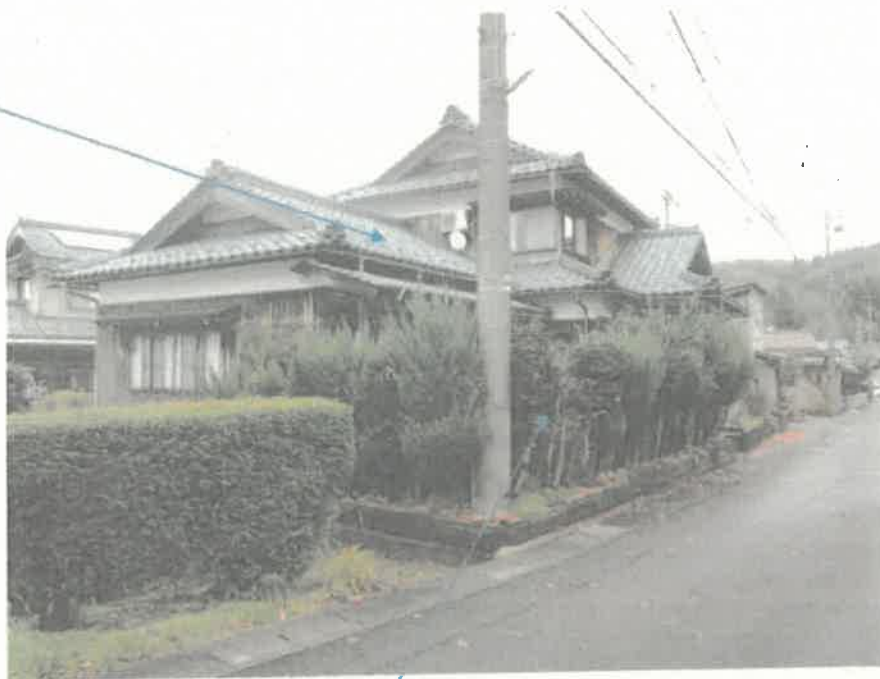
写真番号 1

本件競売物件の全景を撮影

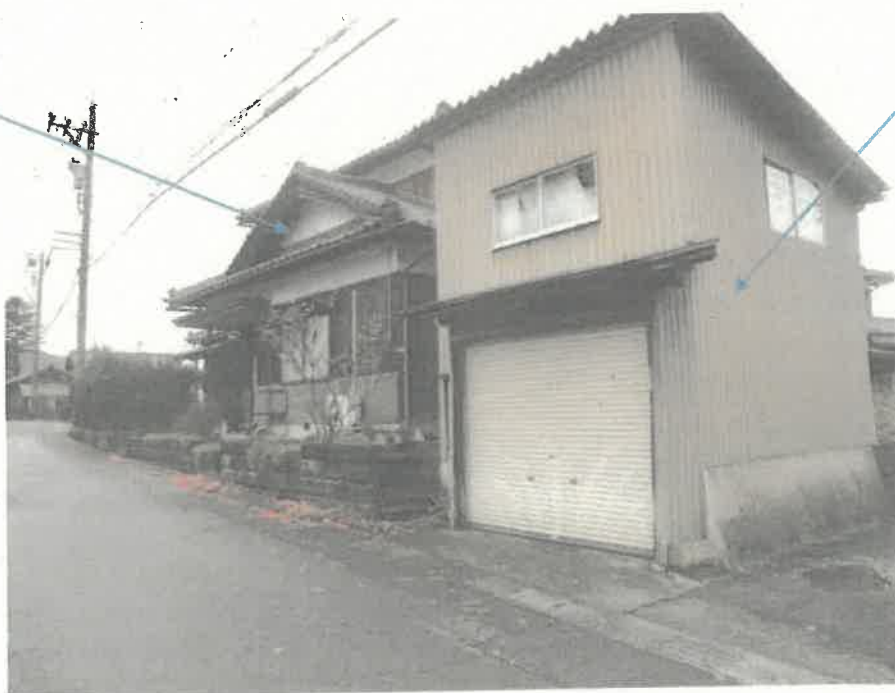
写真番号 2

本件競売物件の全景を撮影
