物 件 目 録

現況調査報告書

(物件1～4)

評 価 書

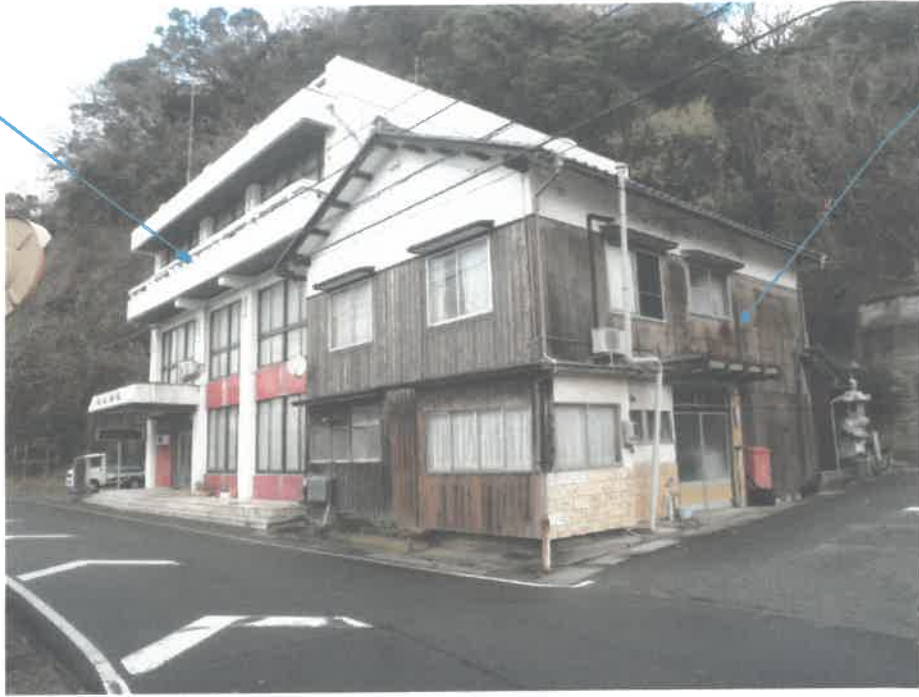
写真番号 1

本件競売物件の全景を撮影

物件3建物(主)

物件2建物

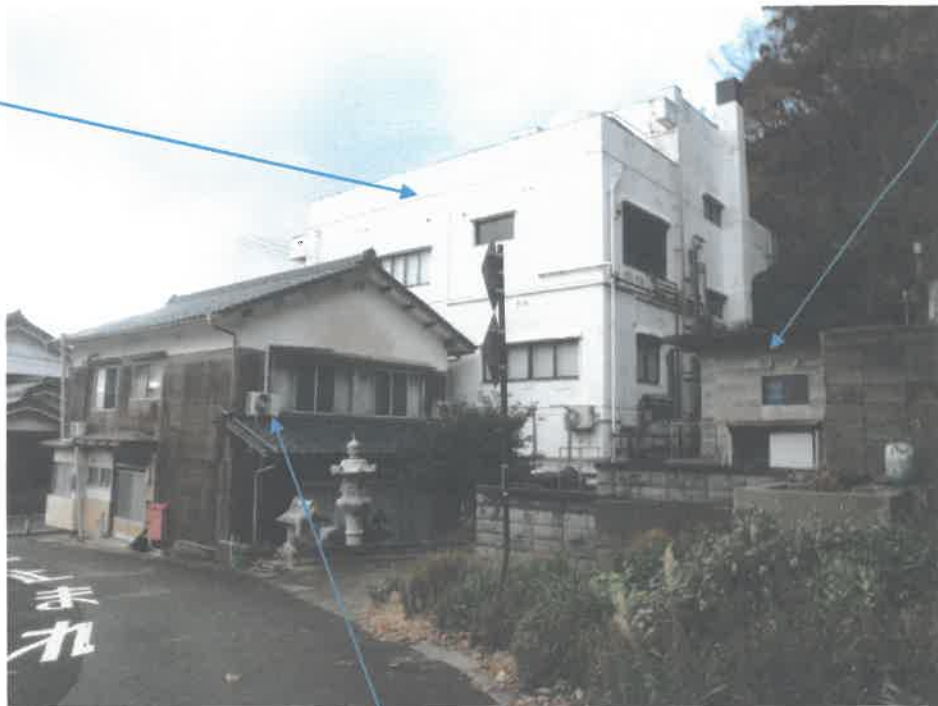
写真番号 2

本件競売物件の全景を撮影

物件3建物(主)

物件3建物(符号2)

物件2建物

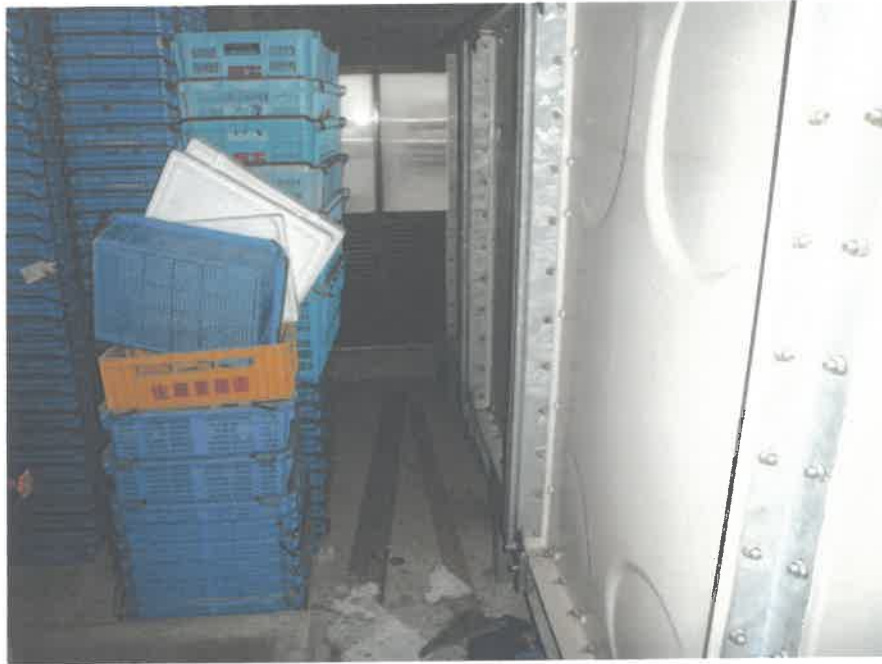
写真番号 17

物件3建物(符号2)の内部を撮影

区 分		附属建物符号2
建築時期及び 経済的残存耐用年数		建築年月日（登記記載） 昭和58年10月31日 新築 経過年数 42年 経済的残存耐用年数 1年
仕 様	構造	コンクリートブロック造
	屋根	陸屋根
	外壁	あらわし
	内装	あらわし
	天井	あらわし
	床	コンクリート叩き
	設備	電気、排水
	その他	温水ボイラー、重油サービスタンク、貯水タンク、空調の室外機と配管
床面積（現況）		第3の目的物件欄記載のとおり。
現況用途等		現況用途 ボイラー・タンク室 間取り 間取図のとおり
品等		普通
保守管理の状態		その他に記載のとおり、老朽化して利用不可能な設備が残置されていることも考慮して、非常に劣る。
建物の利用状況		現況調査報告書記載のとおり。
特記事項		<ul style="list-style-type: none"> ・飛散性アスベストの使用に関しては目視可能な部分については使用されていない。また、建設資材としての非飛散性アスベストの使用の有無は不明である。 ・建物内のボイラー等の設備並びに屋上に設置された空調設備と配管については、老朽化と損耗が激しく利用は不可能である。

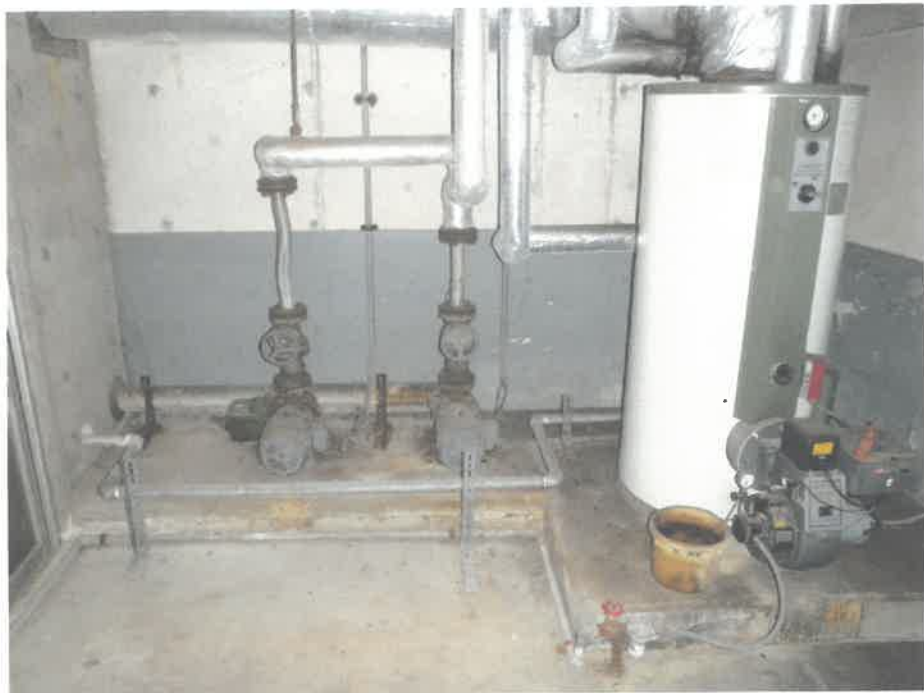
写真番号 18

物件3建物(符号2)の内部を撮影

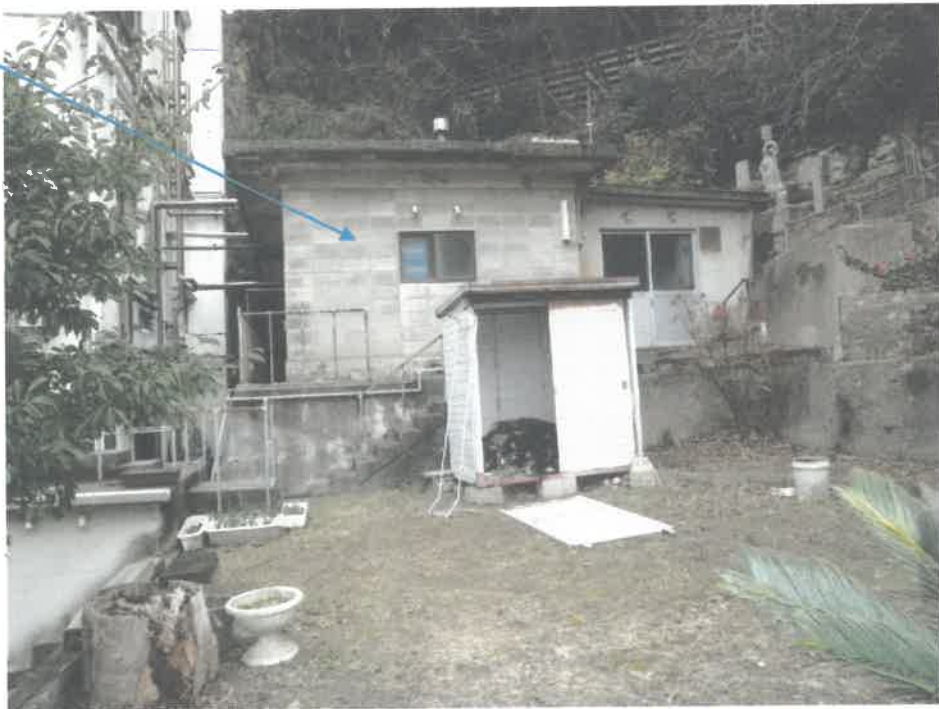
写真番号 32

物件3建物(附属建物符号2)を撮影

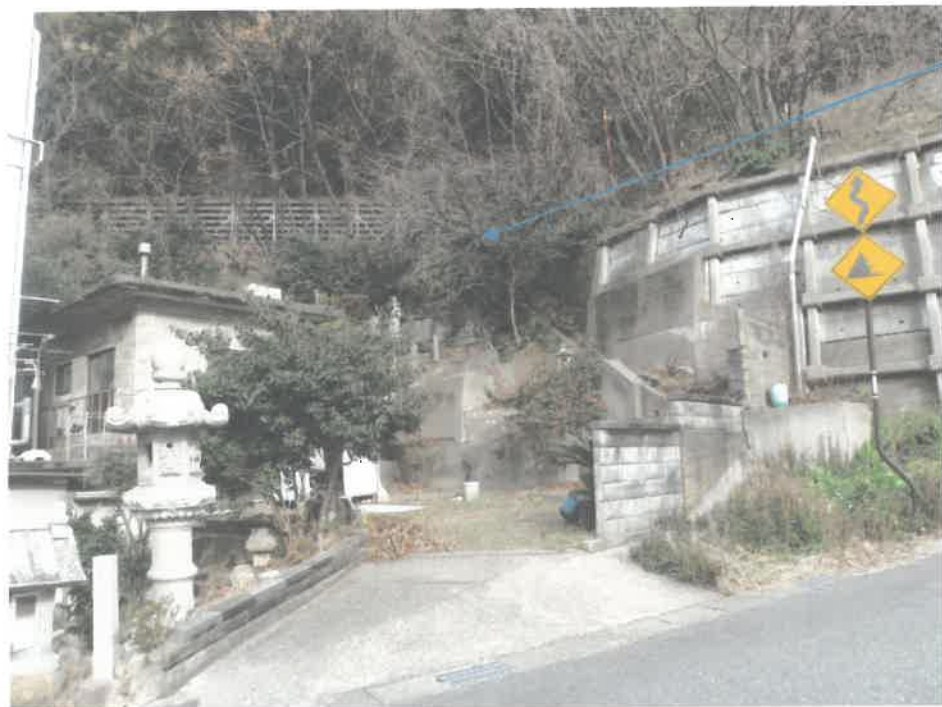
写真番号 34

物件1・4土地を撮影

山林部分

・物件3の建物の物件1の土地の一部に対する敷地利用権原について、根抵当権設定時(昭和48年1月31日受付)において、物件3の建物は建っていないことから、土地と建物の所有者が同一であるものの、法定地上権は成立しないものと思料する。	
		・物件1の土地の北東側部分及び物件4については、法面及び崖地となっており、現況山林である。	
		・土地の形状について公図と現況が相当異なり、特に南側町道との境界は不分明である。	
		・物件1・4全体で約11%の縄延びが認められるものの、どこまでが本件土地の範囲であるかの確認は公図の状況から見て困難であり、縄延びは考慮せず、登記数量を採用する。

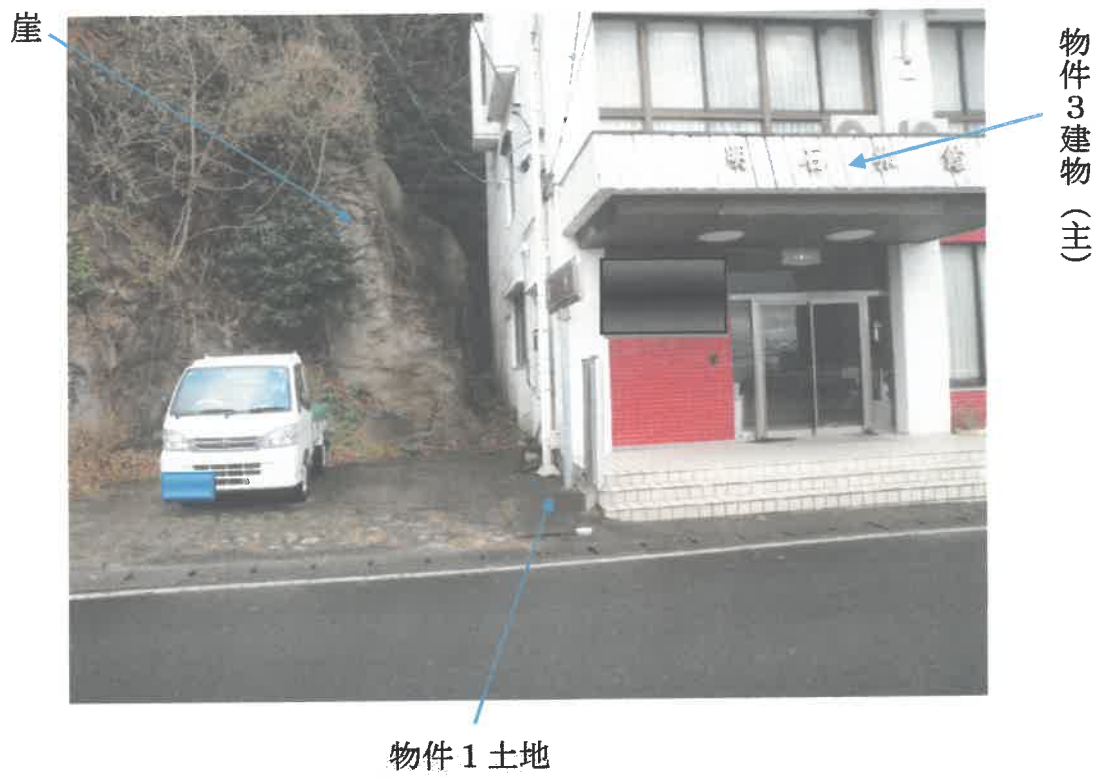
写真番号 35

物件1土地の北側を撮影
