物 件 明 細 書

現況調査報告書

(物件1～19)

評 価 書

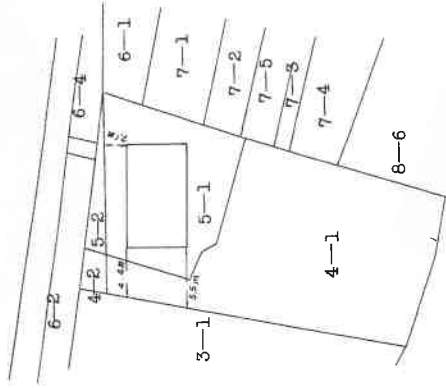
物件(4)建物

建物図面

家屋番号 5番1

1・2階同型

$$9.43 \times 5.66 = 53.3738$$

$$\text{床面積} \quad 53.37\text{m}^2$$

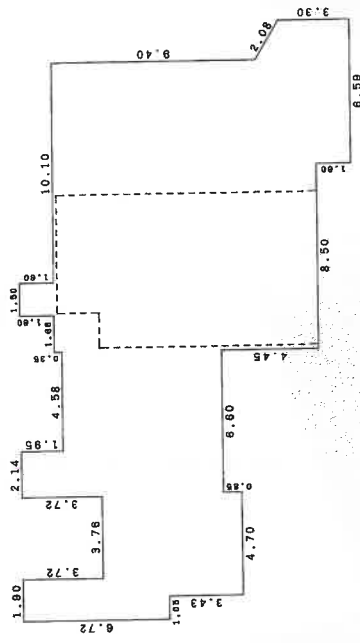
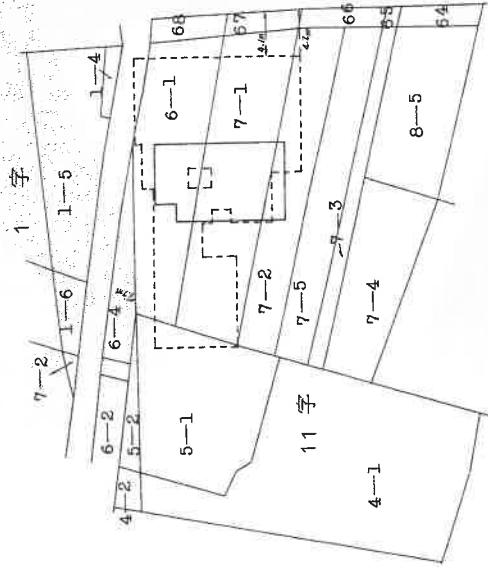
物件(9)建物

建物各階平面図

家屋番号 7番1

$5.45 \times 1.94 = 10.5730$
 $7.05 \times 10.06 = 70.9230$
 計 81.4960

床面積 81.49㎡

$1.90 \times 3.72 = 7.0680$
 $1.05 \times 3.00 = 3.1500$
 $4.61 \times 5.58 = 25.7238$
 $4.70 \times 0.85 = 3.9950$
 $2.14 \times 1.95 = 4.1730$
 $6.69 \times 7.35 = 49.1715$
 $13.26 \times 12.15 = 161.1090$
 $0.03 \times 11.80 = 0.3540$
 $1.50 \times 1.60 = 2.4000$
 $4.79 \times 1.60 = 7.6640$
 $(4.35 + 3.30) \times 1.80 / 2 = 6.88500$
 計 271.69330

床面積 271.69㎡

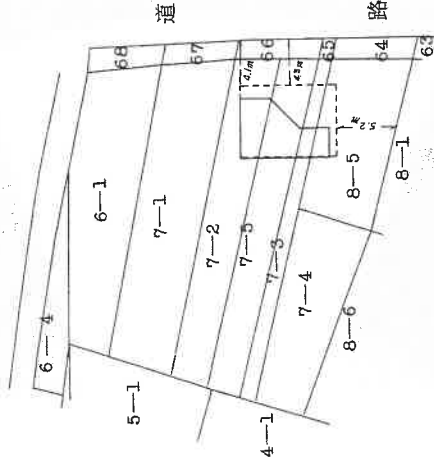
物件(14)建物

建物各階平面図

7番5

$5.40 \times 2.80 = 15.1200$
 $(5.40 + 2.65) \times 2.75 / 2 = 11.06875$
 $2.65 \times 2.75 = 7.2875$
 計 33.47625

床面積 33.47㎡

$6.50 \times 4.60 = 29.9000$
 $(6.50 + 2.70) \times 3.80 / 2 = 17.48000$
 計 47.38000

床面積 47.38㎡

$6.50 \times 9.00 = 58.5000$

床面積 58.50㎡

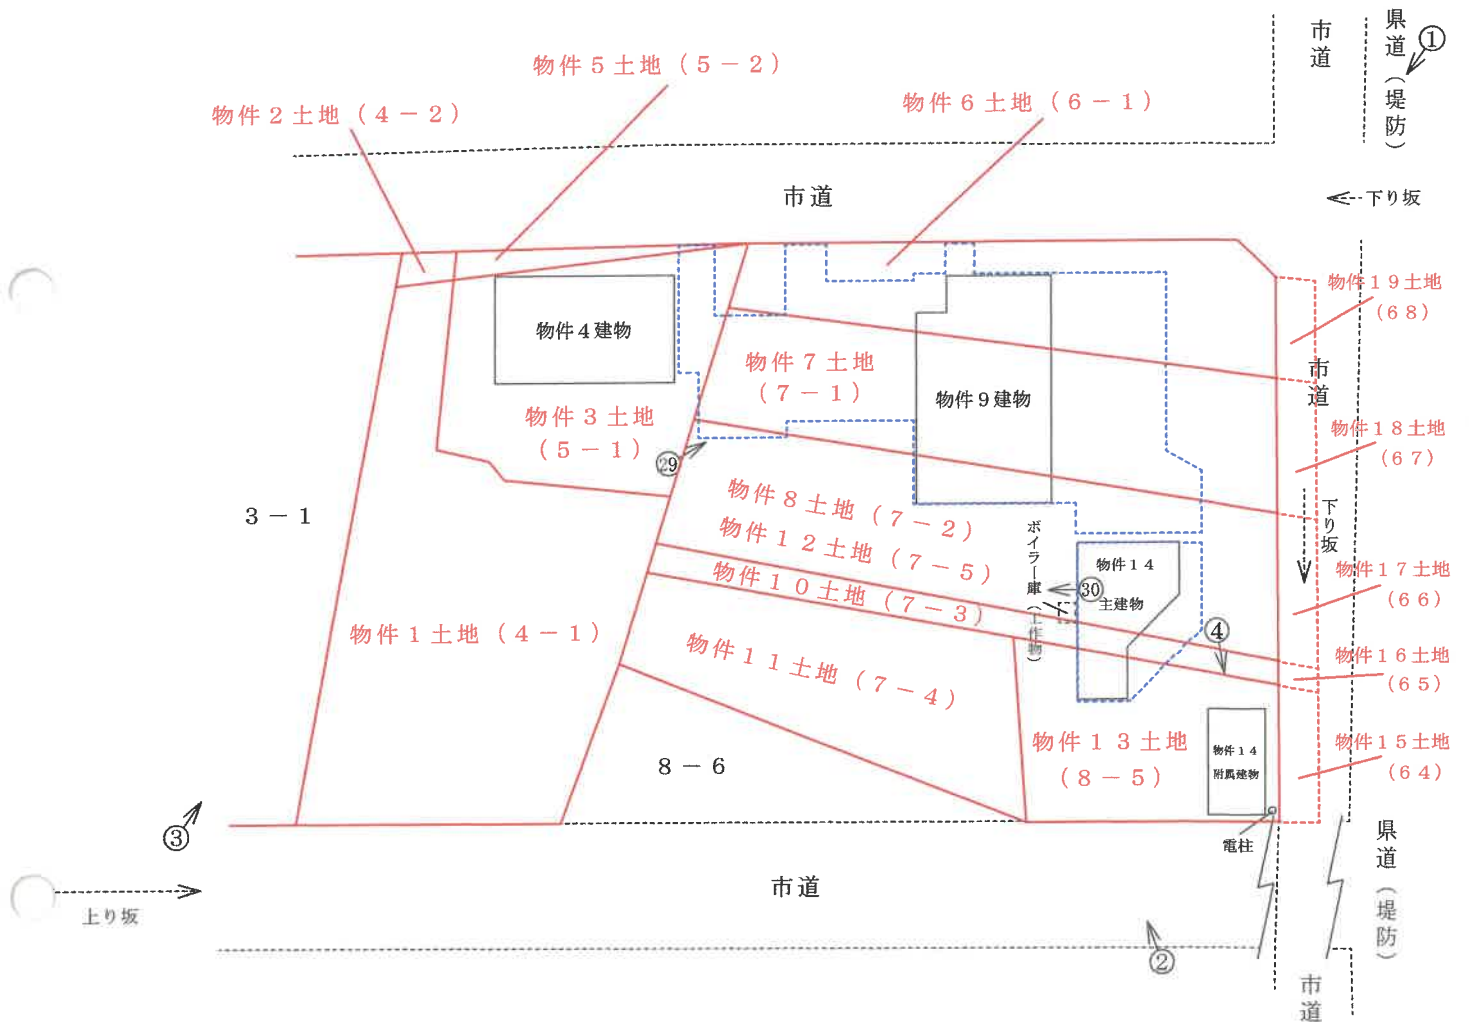
土地建物位置関係図

(写真撮影位置説明図)

..... 物件9建物及び物件14主建物の各2階部分
(北側市道及び物件4建物の1階部分と等高)

(注) 当該図面の境界線は、土地と建物等のおおよその関係を公図等を参考に推測して
図示したものであり、境界を確定したものではない(現況不明確)

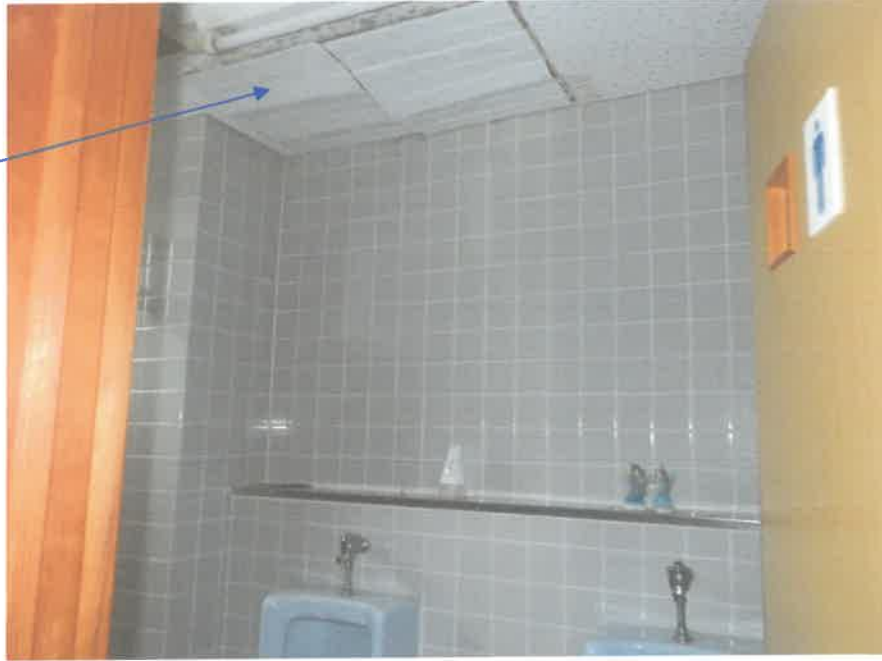
写真番号 11

- 1 本建物の状況は、別紙土地建物位置関係図、建物間取図及び添付写真のとおりである。
- 2 本建物は、外壁にタイルのひび割れ及び剥がれが生じており、経年相応の老朽化が見られる。
- 3 本建物の2階西側と物件4建物の1階東側が繋がっている。
- 4 本建物の2階南側と物件14主建物の2階北側が、本建物の3階南側と物件14主建物の3階北側が、それぞれ繋がっている。
- 5 上記4の繋ぎ目辺りに、雨漏りがあると思われる。
- 6 本建物は、2階厨房及び3階男WCに、それぞれ雨漏りが原因で生じたと思われるシミが存在する。

物件9建物の内部（3階の男WCの天井）を撮影

雨漏りの跡

| 保 守 管 理 の 状 態 | 劣る(老朽化しており、外装タイルの一部にひび割れや剥がれが見られるほか、2階厨房の汚れが目立ち、2階ホール前の廊下に軋みや撓みが見られる。また、2階厨房や3階男便所の天井に雨漏り跡と思われるシミが認められるほか、物件14との繋ぎ目辺りが雨漏りしていると思われる。) | |

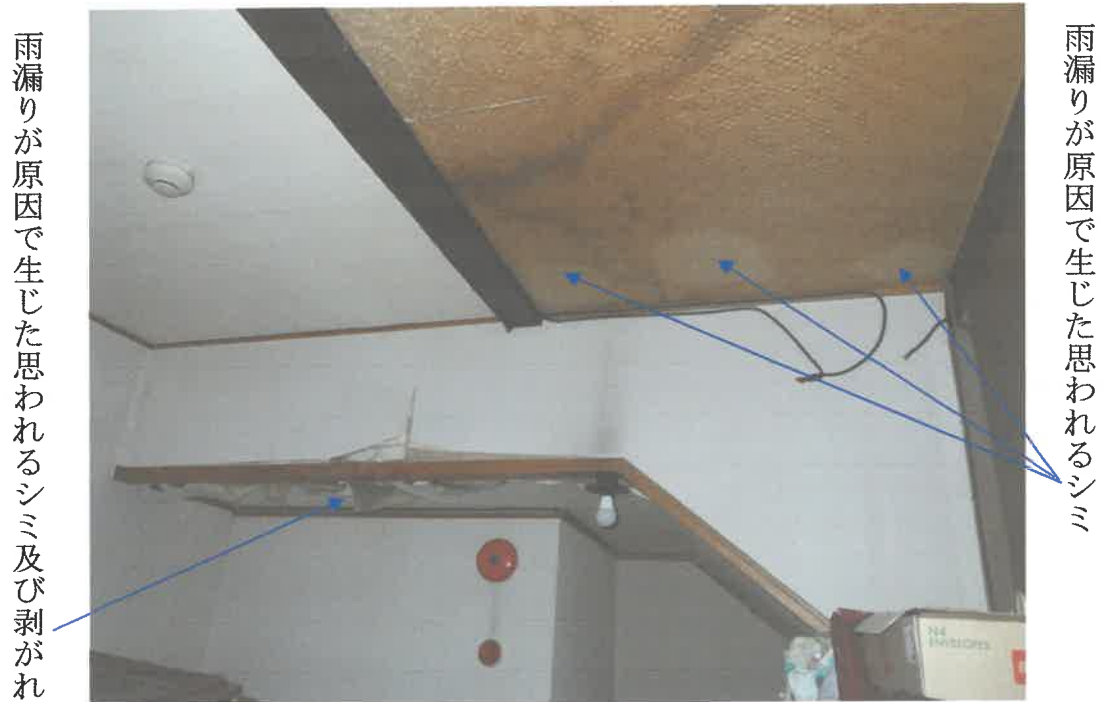
写真番号 14

物件14主建物の内部(2階廊下の天井)を撮影

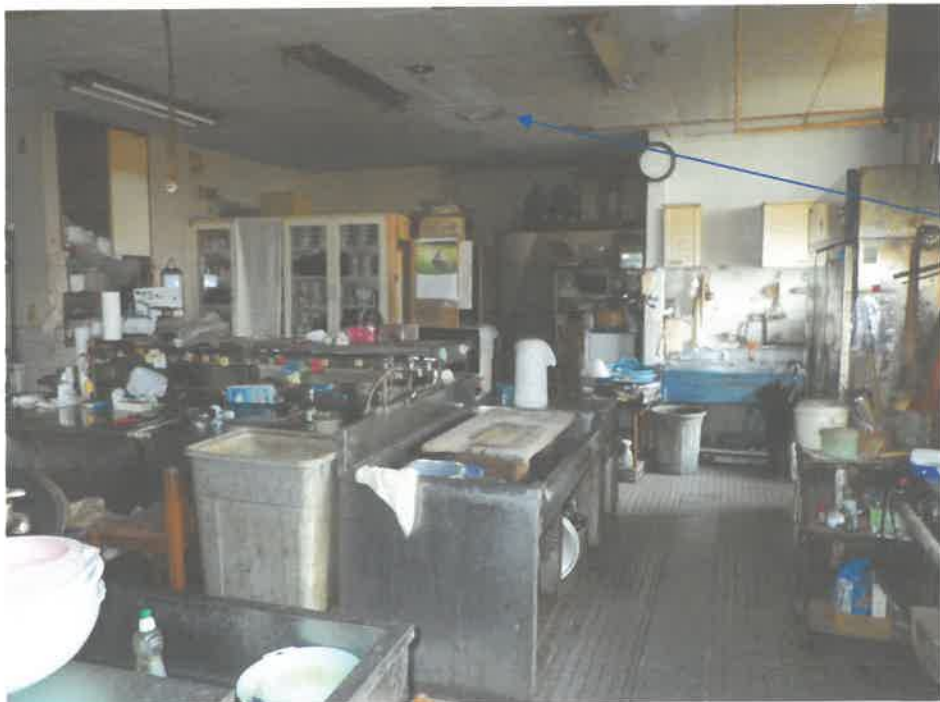
写真番号 20

物件9建物の内部(2階の厨房)を撮影

雨漏りが原因で生じたと思われるシミ

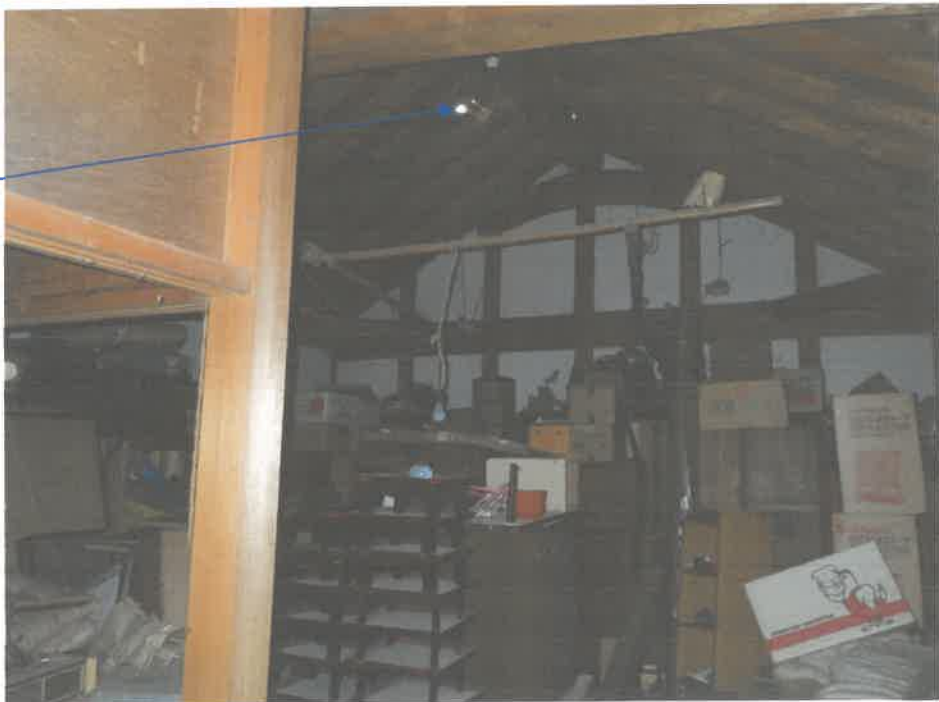
写真番号 26

- 1 本建物の状況は、別紙土地建物位置関係図、建物間取図及び添付写真のとおりである。
- 2 本建物は、老朽化が著しい。
- 3 本建物の1階南側にある扉(出入口)は開かない。本建物の1階東側と物件9建物の2階西側が繋がっており、物件9建物の2階西側から出入りすることができる。
- 4 本建物の2階天井には、穴が開いており、雨漏りがあると思われる。

物件4建物の内部(2階の倉庫)を撮影

天井の穴

| 区 分 | | 主である建物 |
|---|---|--|
| 保 守 管 理 の 状 態 | | 劣る(相当に老朽化しており、外壁材の一部が剥がれているほか、赤錆も目立っている。また、屋根に穴が空いており雨漏りしていると思われるほか、1階南側の出入口が開閉しない。) |

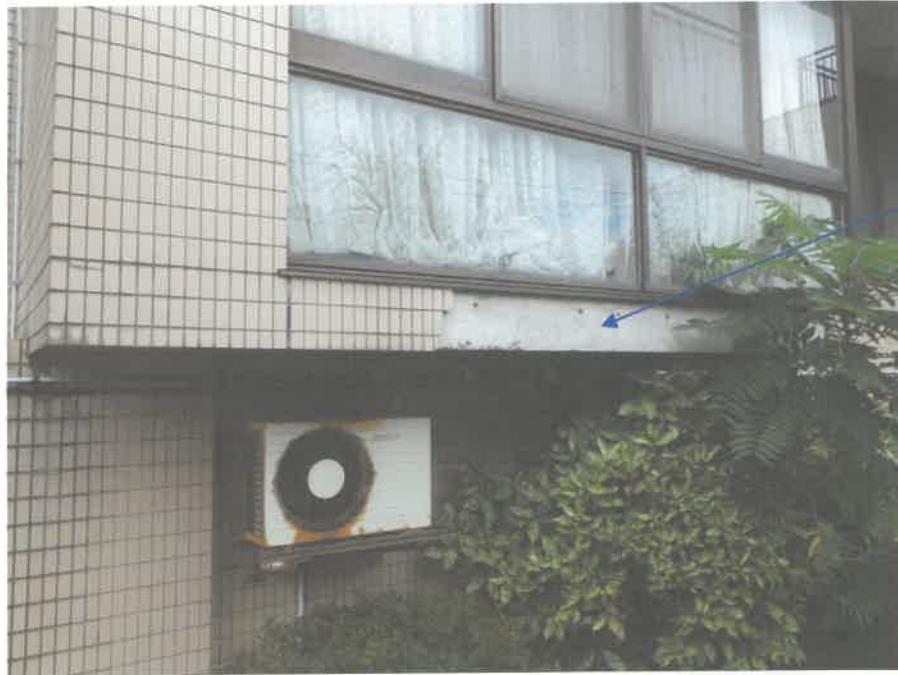
写真番号 29

物件9建物の外部(2階縁側の南側外壁)を撮影

タイルの剥がれ
