期 間 入 札 の 公 告

令和7年(ケ)第41号
令和7年8月8日受理
令和7年9月30日提出

現況調査報告書

評 価 書

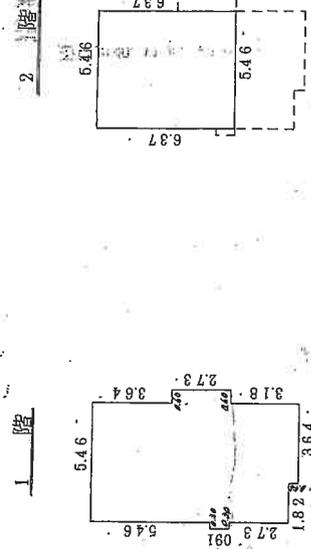
建築物各階平面図

階	床面積
1) 5.46 X 3.64 =	19.8744
2) 6.06 X 1.82 =	11.0292
3) 6.36 X 0.91 =	5.7876
4) 5.46 X 2.73 =	14.9058
5) 3.64 X 0.45 =	1.6380
計	53.2350

床面積 34.78 m²

床面積 53.23 m²

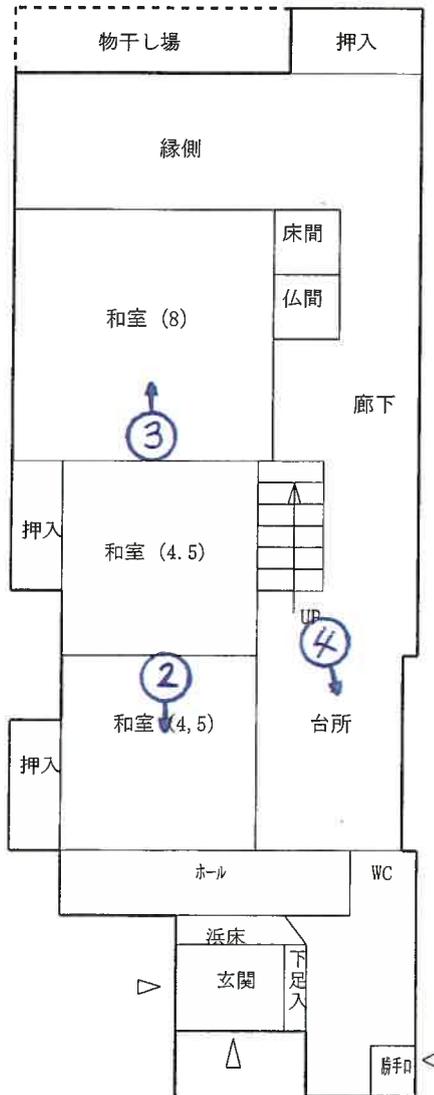
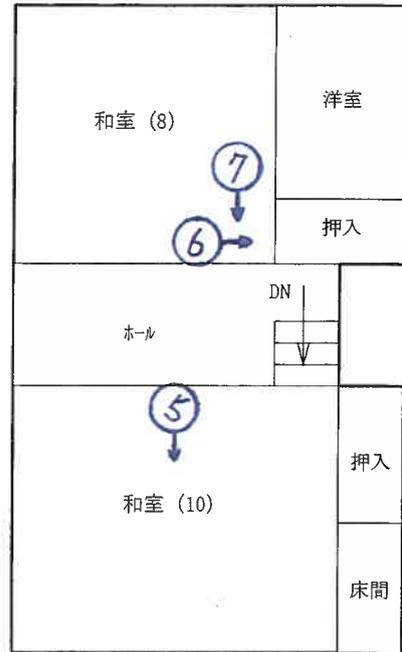
建物間取図

↑
○ 写真撮影の位置・方向
及びその番号を示す

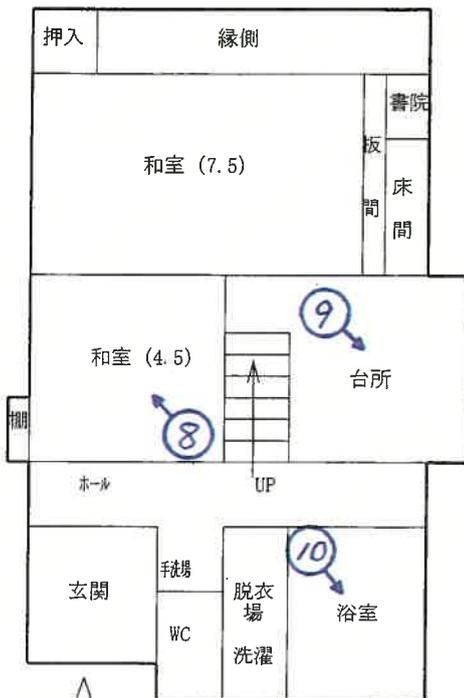
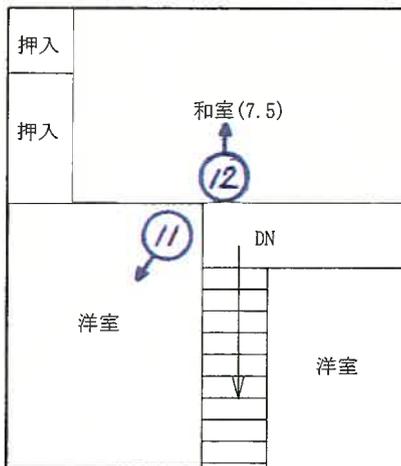
建物間取図

写真撮影の位置・方向
及びその番号を示す

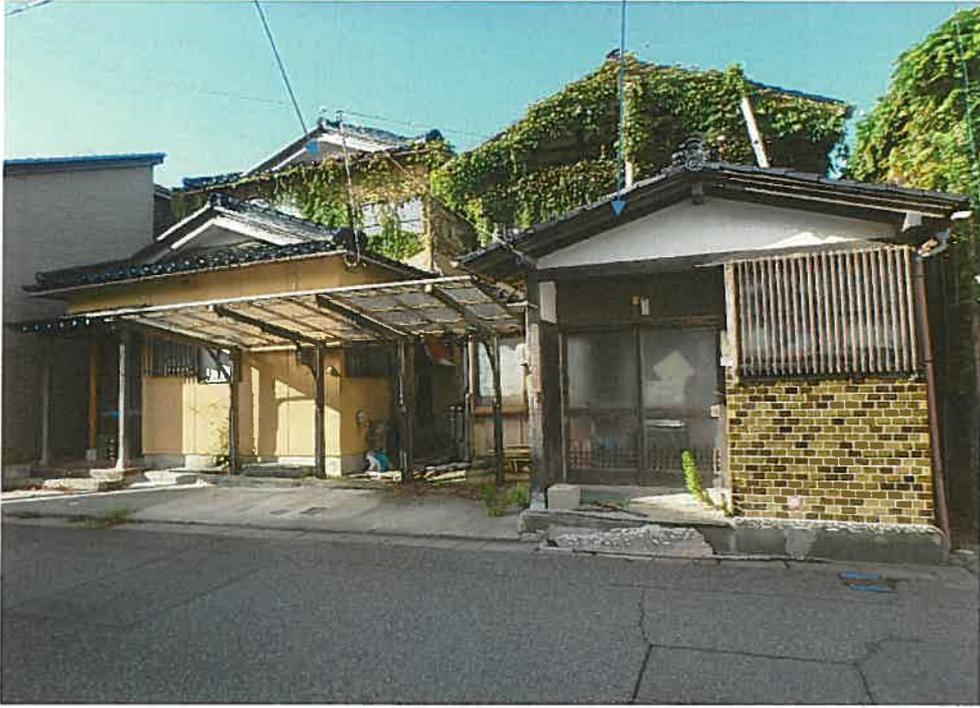
写真①

- ・物件2及び物件4の両建物とも、外壁にはツタが絡まった状況である（写真①）。
- ・物件2の2階北西側和室は、一部天井が破れ、穴から空が見える状況になっている。また、同室内の畳も一部腐食してしまっている（写真⑥、⑦）。
- ・物件2内の玄関付近（ホール等）は、特に床が緩く感じられる。
- ・物件2及び物件4の建物内には、多くの動産類が残置されたままの状況である。
- ・物件2に物干し場（工作物）あり
- ・カーポート（工作物）あり

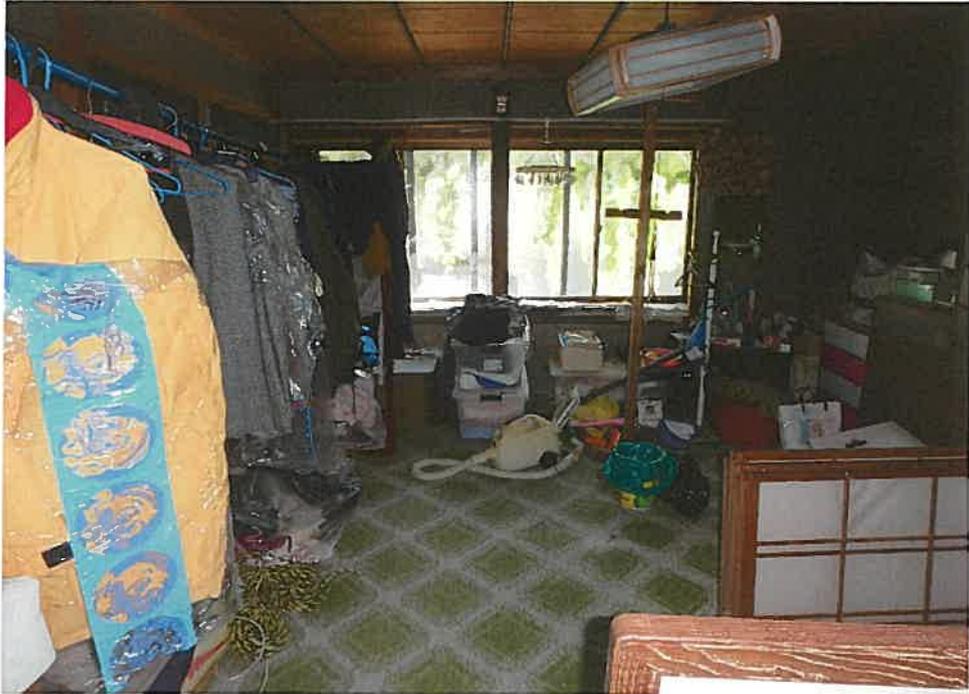
写真⑥

2階北西側和室の天井の状況

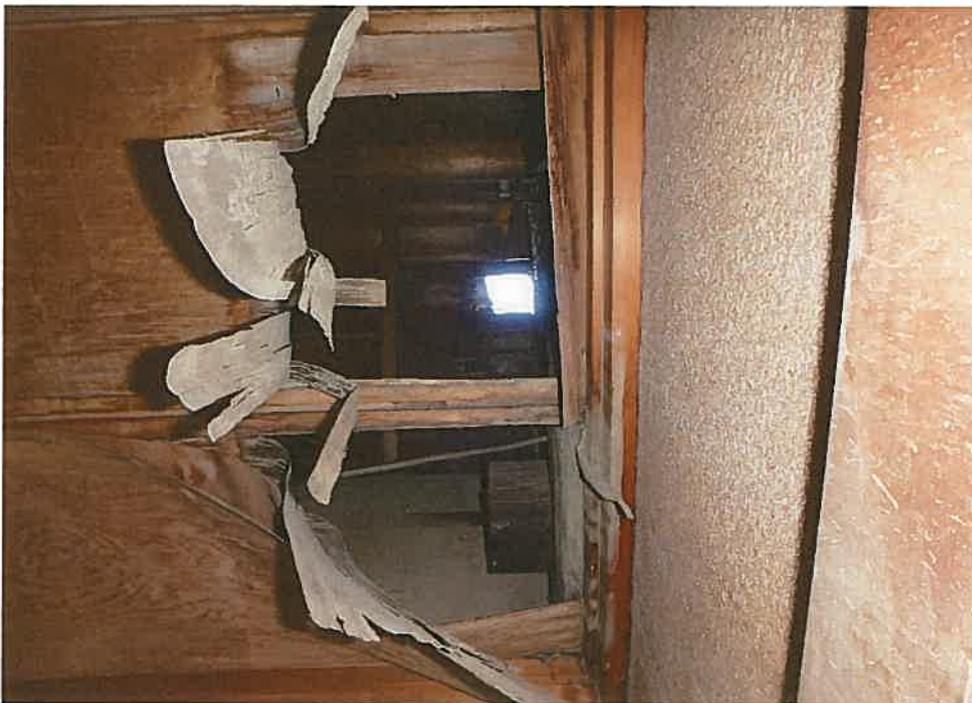
建築時期及び経済的残存耐用年数	建築年月日 昭和 20 年頃 経過年数 約80 年 経済的残存耐用年数 約1 年
仕 様	構 造： 木造 屋 根： 瓦葺 外 壁： 漆喰壁、外装タイル、下見板貼等 内 壁： 布クロス、繊維壁、プリント合板、石膏ボード、壁紙、タイル等 天 井： 竿縁天井、目スカシ張、布クロス、石膏ボード、プリント合板等 床 : 板張、畳、土間コンクリート、フローリング等 設 備： 電気・給排水・衛生 その他： -
床面積（現況）	「第3 目的物件」記載のとおり。
現況用途等	現況用途： 居宅 間取り： 「建物間取図」のとおり
品 等	普通
保守管理の状態	劣る
建物の利用状況	「現況調査報告書」記載のとおり。
特記事項	①2階北側の和室の入り口付近の屋根が抜けている。雨漏りにより床が腐食している。 ②浴室はない。 ③基準建ぺい率を超過している可能性がある。

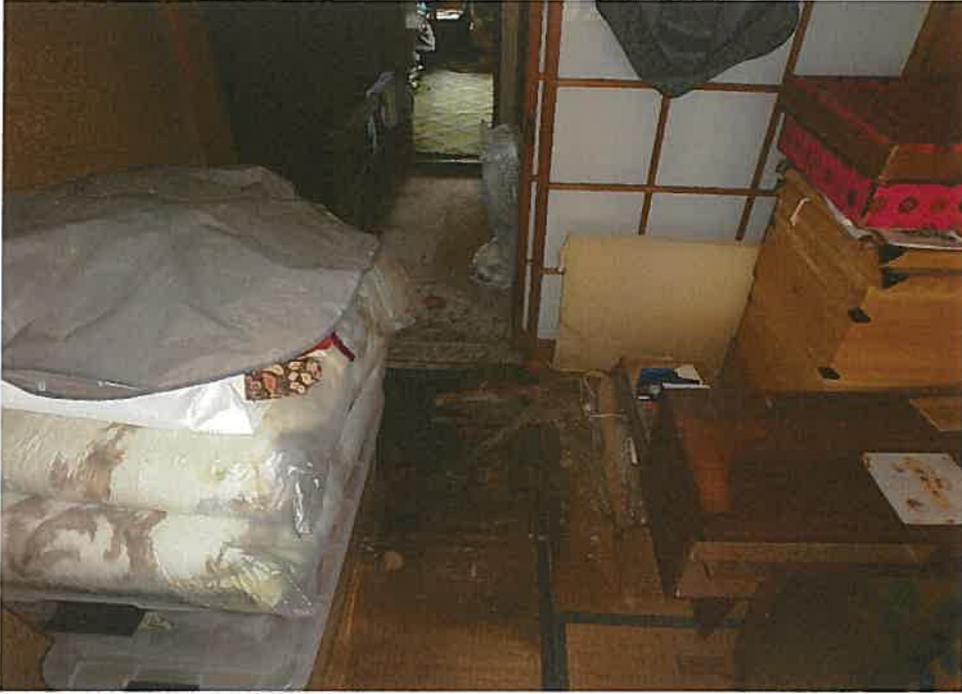
写真⑦

2階北西側和室の畳の状況

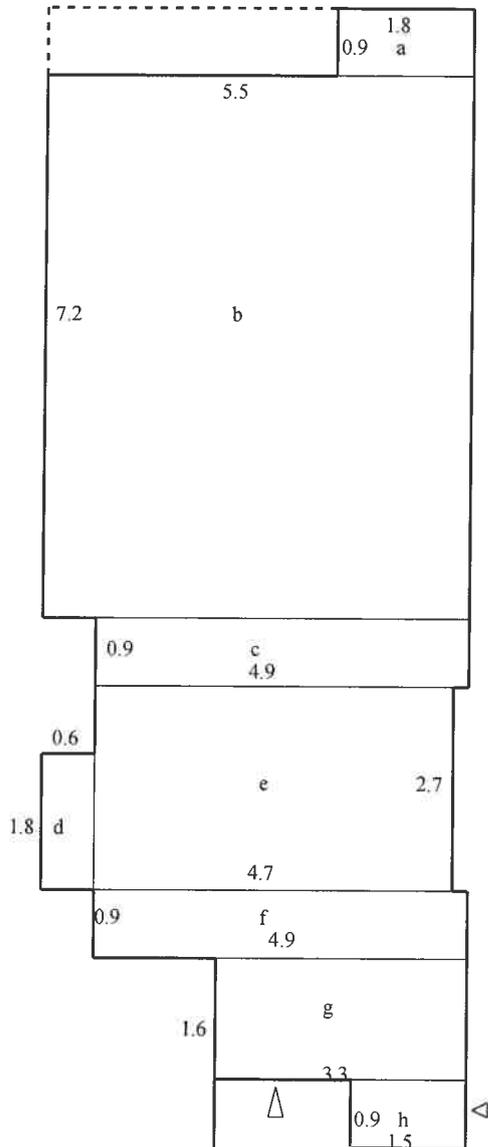
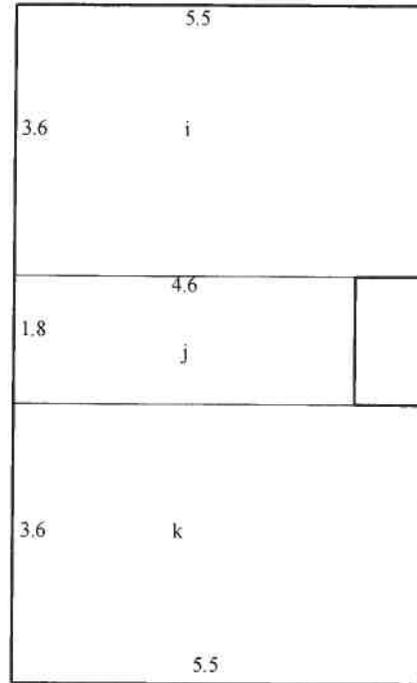
求積図

1階 a: $1.8 \times 0.9 = 1.62$
 b: $5.5 \times 7.2 = 39.60$
 c: $4.9 \times 0.9 = 4.41$
 d: $0.6 \times 1.8 = 1.08$
 e: $4.7 \times 2.7 = 12.69$
 f: $4.9 \times 0.9 = 4.41$
 g: $3.3 \times 1.6 = 5.28$
 h: $1.5 \times 0.9 = 1.35$
 合計 約70.44㎡

2階 i: $5.5 \times 3.6 = 19.80$
 j: $4.6 \times 1.8 = 8.28$
 k: $5.5 \times 3.6 = 19.80$
 合計 約47.88㎡
