## 期 間 入 札 の 公 告

種 類 店舗・居宅

# 現況調査報告書

# 評 価 書

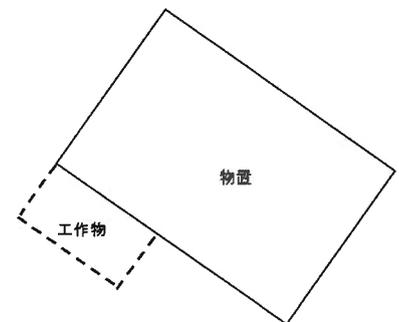
# 建物間取図

建築時期及び経済的残存耐用年数	建築年月日（登記記載）：平成14年11月25日 新築 経過年数：約23年 経済的残存耐用年数：約9年
仕様	構造：鉄骨造 屋根：合金メッキ鋼板葺 外壁：サイディングほか 内壁：ビニールクロスほか 天井：ビニールクロスほか 床：コンクリート、フローリング、畳ほか 設備：電気・給排水・衛生設備 その他：－
床面積（現況）	第3 目的物件記載のとおり。
現況用途等	現況用途：店舗・居宅 間取り：別添「建物間取図」のとおり。
品等	普通
保守管理の状態	普通
建物の利用状況	現況調査報告書記載のとおり。
特記事項	①建物に付属する設備については、動作確認を行っていないため、使用の可否については不明である。 ②1階店舗の床に損傷が存する。 ③1階厨房の床や壁等が汚損している。 ④大型冷蔵庫等が残置されているが、動作の可否については不明である。 ⑤2階の内壁やクロスに汚損や破損が存する。 ⑥工作物として、バルコニー、サンルーム、変電設備等が存するほか、建物内に残置物が存する。
