## 期 間 入 札 の 公 告

14 所 在 小矢部市五郎丸字中谷 306 番地

## 現況調査報告書

評 価 書

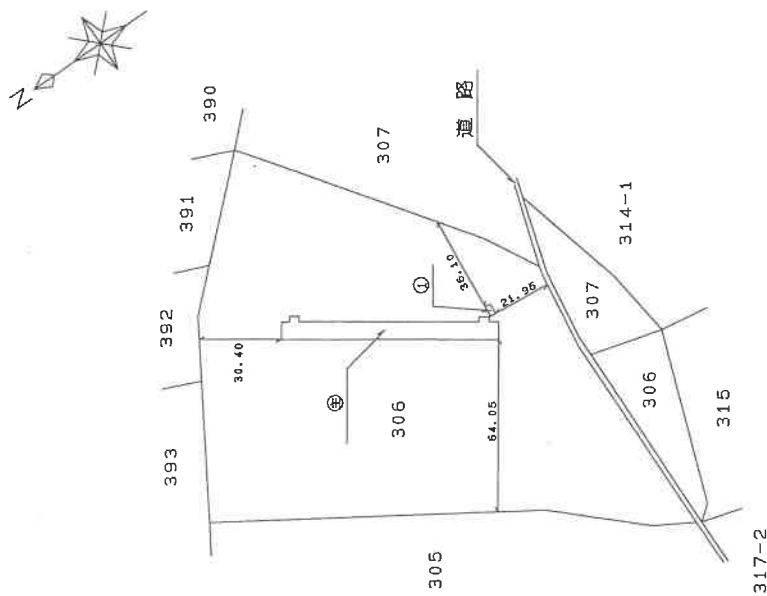
| A | 6.500 | x 81.300 | = | 528.4500000 |
| B | 2.100 | x 3.637 | = | 7.6377000 |
| C | 1.820 | x 3.925 | = | 7.1435000 |

床面積 543.23 m<sup>2</sup>

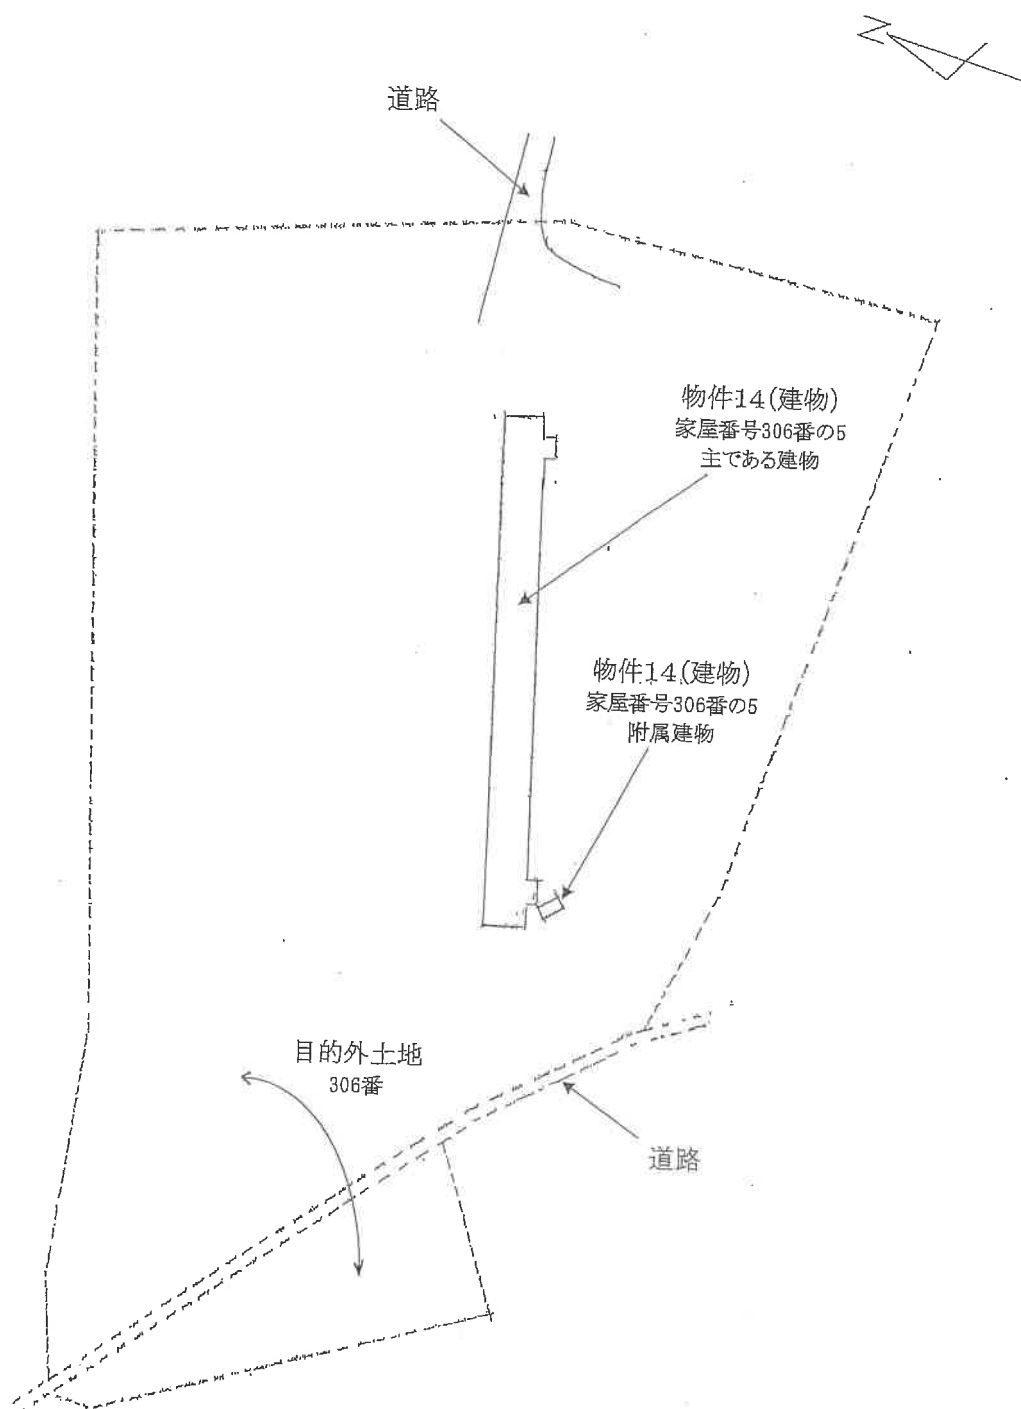
# 土地建物位置関係図

\*本図面は、おおよその位置関係をあらわしたものであり、正確さを保証するものではない。

| 土地の利用状況等 | <p>物件14の建物（配置は、「土地建物位置関係図」参照）の敷地として利用されており、目的外建物はない。</p> <p>隣接地は一团の土地としての養鶏場施設であり、境界については、開発敷地全体及び目的外土地ともに不明であり、土地建物位置関係図のとおりと推定した。なお、目的外土地は、かなり縄延びしているものと思われる。</p> | |

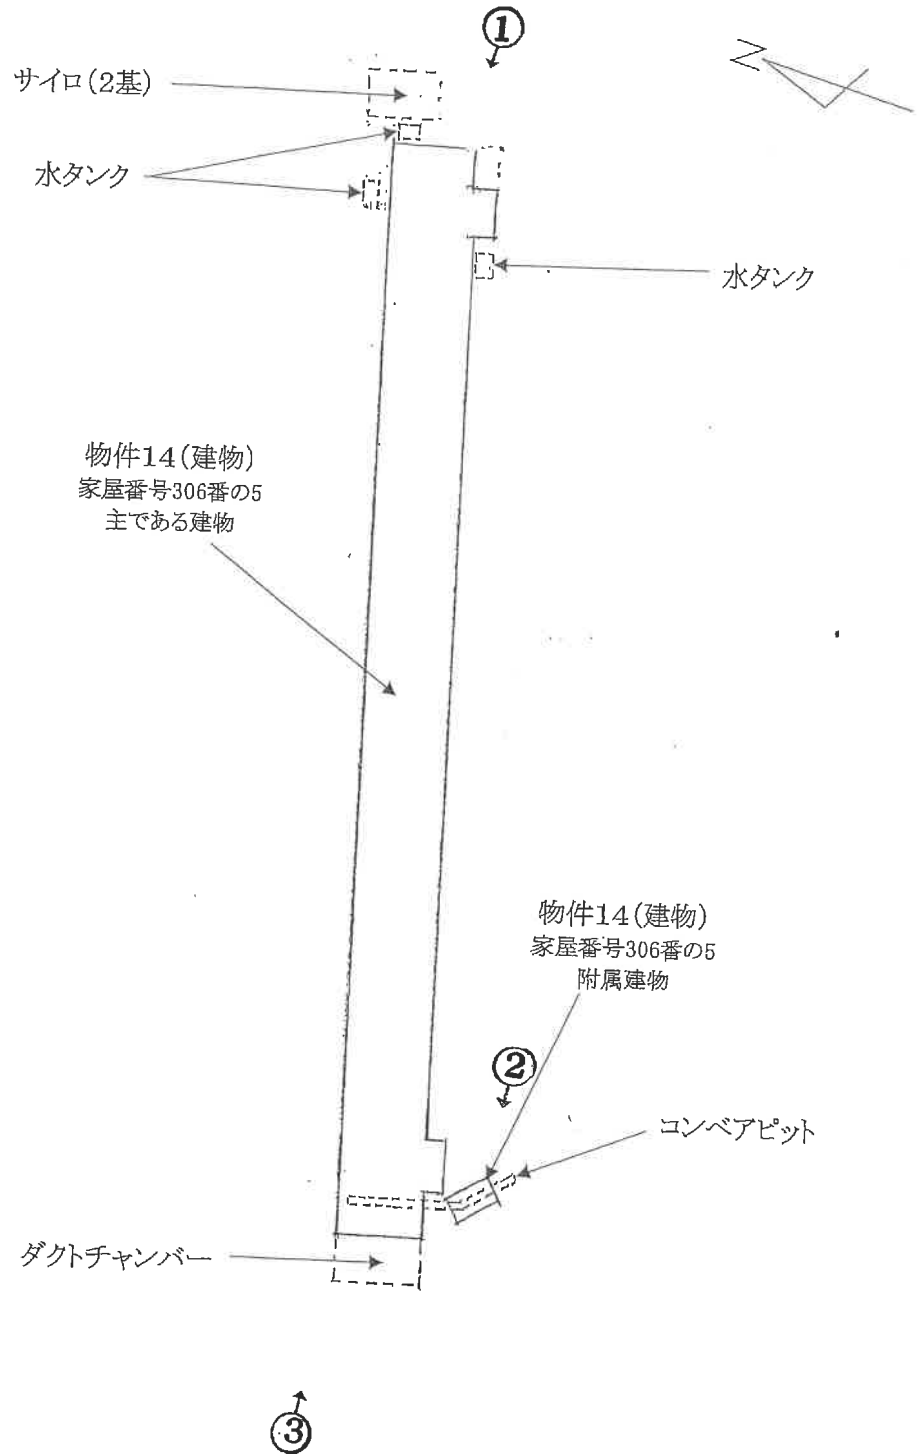
# 土地建物位置関係図 (拡大図)

5. 本件建物には、養鶏に要すると思われるサイロ(飼料タンク)、水タンク及びコンベアピット等が設置されている(別紙「土地建物位置関係図(拡大図)」及び同「間取図」参照)。
6. 両隣の建物から延びるベルトコンベアが中間デッキ付近で横断している。同ベルトコンベアが本件建物に機能しているかどうかは不明であった。さらに、電気配線が隣の建物から引き込まれていた。

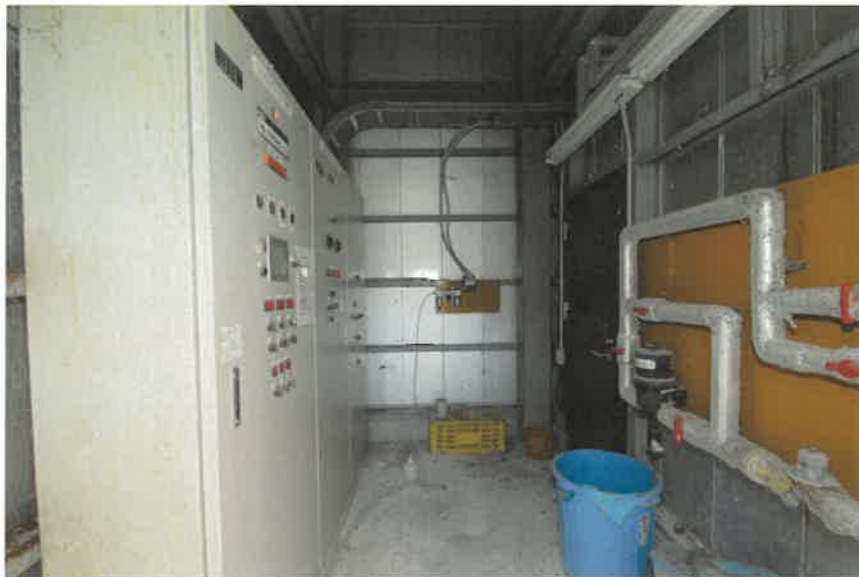
写真⑤ 電気室

| | その他 | 本件建物内には、養鶏業のためのハイテム直立ベルトケージシステムが導入されている。（前述の目録のとおり）<br>また、電気室に、ハイテムコントローラー盤（換気設備）、鶏舎制御盤（搬送・給餌設備、集卵設備、糞乾設備）が存している。 | |

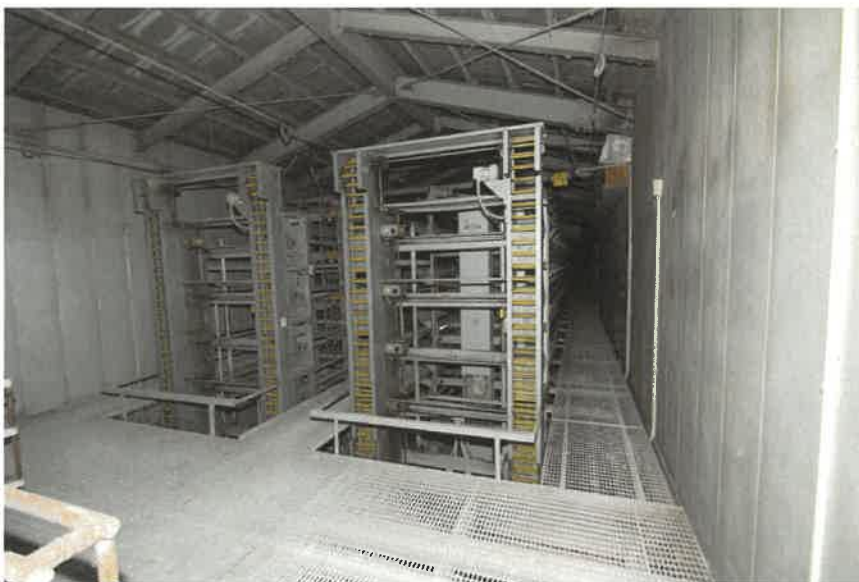
写真⑥ 中間デッキ

| そ の 他 の 事 項 | <input checked="" type="checkbox"/> 1. 主である建物内に中間デッキが設置されており、歩行できる。<br>2. 主である建物内は、飼料等で、かなり汚れている。<br>3. ダクトチャンバーは周囲に壁があるが、天井がない。<br>4. ピットがある附属建物は浸水してしまっている。<br>5. 主である建物内に、工場抵当法第3条第2項による機械器具等の目録に記載されている機械器具等の存在を確認した。<br>6. 主である建物及び附属建物の外壁は金属製であり、外見上、目立った損傷等は見当たらなかった。<br>7. 建物周囲に背の高い雑草が繁茂している(歩行困難)。<br>8. その他の事項は別紙「執行官の意見」のとおり。 |

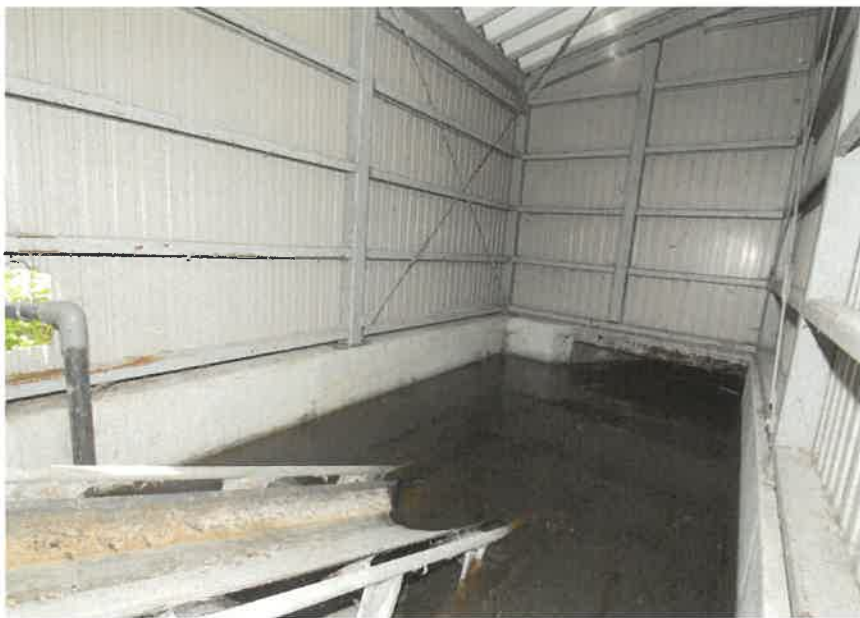
写真⑩ 附属建物

7. 附属建物は、主である建物と地下にあるコンベアピットで繋がっており、そこにベルトコンベアが設置されているので、おそらく鶏糞を外部に搬出するための点検又は中継物置であるように思えた。
8. 本件建物の占有関係は、現地の状況及び関係人の陳述により、3枚目のとおり認定したが、現在も本件建物及び周辺建物に給電があり、目的外土地には人の出入りもあるようなので、所有者と何らかの関係がある者等が事実上、不使用管理しているものと推測する。なお、夏の調査時にはなかった軽自動車が、秋の調査時にはあった。

| 特記事項 | 主たる建物と同様に、外壁に経年相応の劣化がみられるうえに、内装においても軽微な損傷、汚損等が見られるものの、雨漏り等の重大な損傷は見られないものと思われる。 | | | |
