## 期 間 入 札 の 公 告

種 類 鶏舎

## 現況調査報告書

評 価 書

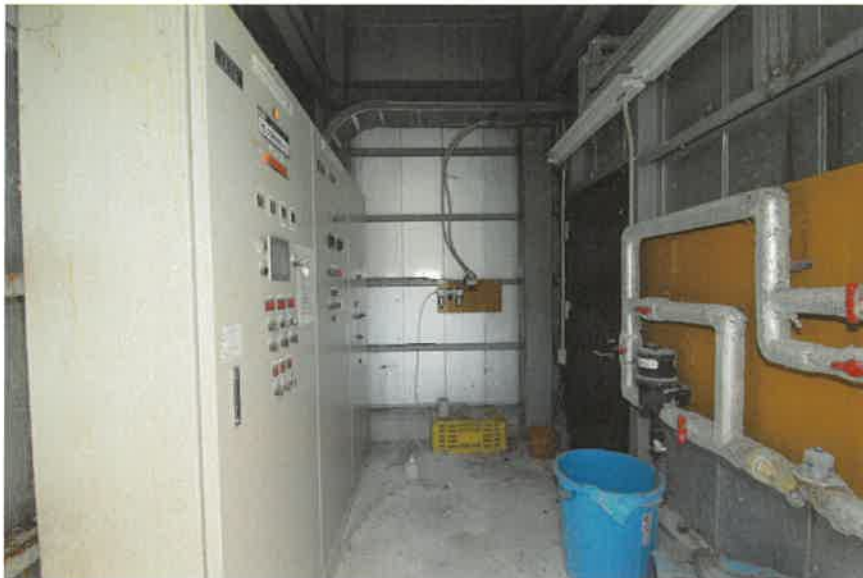
写真⑤ 電気室

| | その他 | 本件建物内には、養鶏業のためのハイテム直立ベルト<br>ケージシステムが導入されている。（前述の目録のとおり）<br>また、電気室に、ハイテムコントローラー盤（換気設備）、鶏舎制御盤（搬送・給餌設備、集卵設備、糞乾設備）が存している。 | |

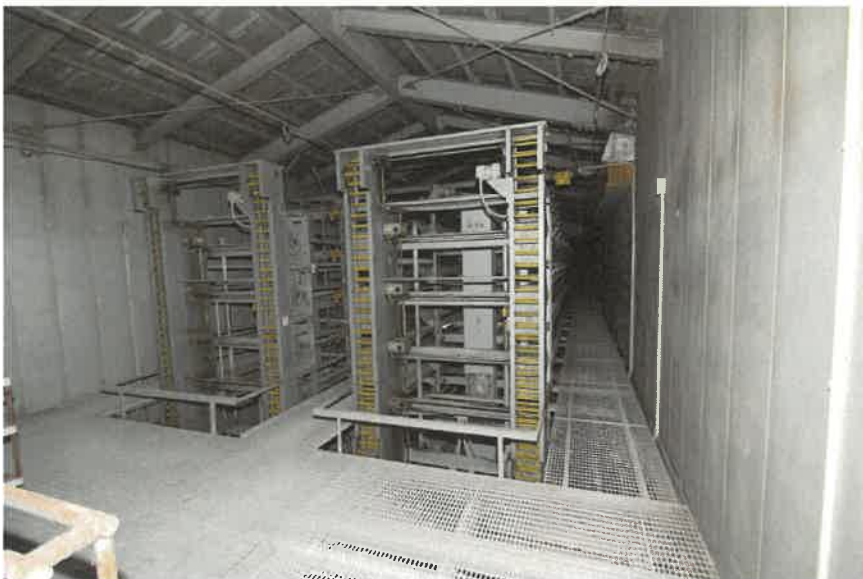
写真⑥ 中間デッキ

| その他の事項 | <input checked="" type="checkbox"/> 1. 主である建物内に中間デッキが設置されており、歩行できる。<br>2. 主である建物内は、飼料等で、かなり汚れている。<br>3. ダクトチャンバーは周囲に壁があるが、天井がない。<br>4. ピットがある附属建物は浸水してしまっている。<br>5. 主である建物内に、工場抵当法第3条第2項による機械器具等の目録に記載されている機械器具等の存在を確認した。<br>6. 主である建物及び附属建物の外壁は金属製であり、外見上、目立った損傷等は見当たらなかった。<br>7. 建物周囲に背の高い雑草が繁茂している(歩行困難)。<br>8. その他の事項は別紙「執行官の意見」のとおり。 |

5. 本件建物には、養鶏に要すると思われるサイロ(飼料タンク)、水タンク及びコンベアピット等が設置されている(別紙「土地建物位置関係図(拡大図)」及び同「間取図」参照)。
6. 両隣の建物から延びるベルトコンベアが中間デッキ付近で横断している。同ベルトコンベアが本件建物に機能しているかどうかは不明であった。さらに、電気配線が隣の建物から引き込まれていた。

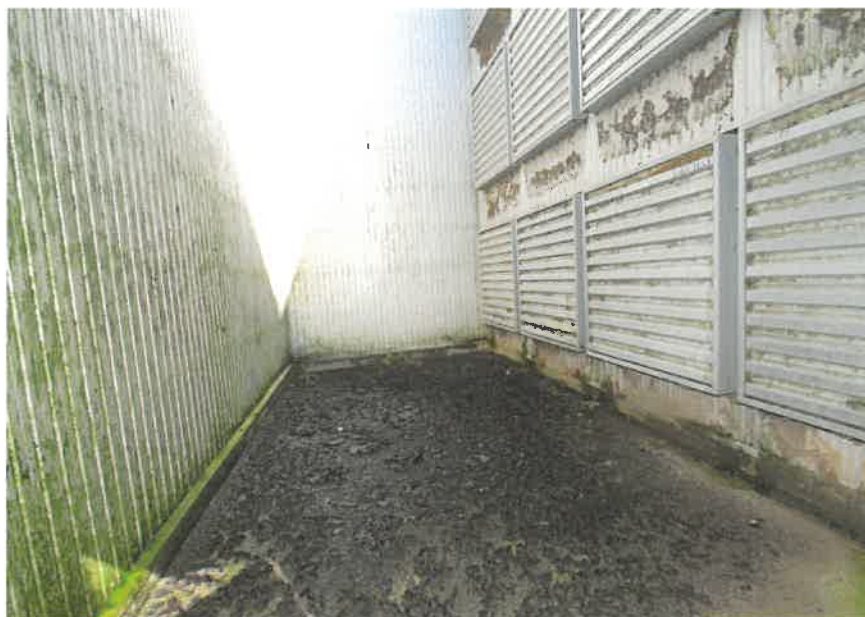
写真⑨ ダクトチャンバー

| 特記事項 | 本件建物については、外壁に経年相応の劣化がみられるうえに、内装においても軽微な損傷、汚損等が見られるものの、雨漏り等の重大な損傷は見られないものと思われる。<br><br>本件建物に併設して、「サイロ」（2基）、「水タンク」（3か所）、「ダクトチャンバー」が見られるほかに、物件14の主である建物及び附属建物の地下を経由した「コンベアピット」が存している。 | | |

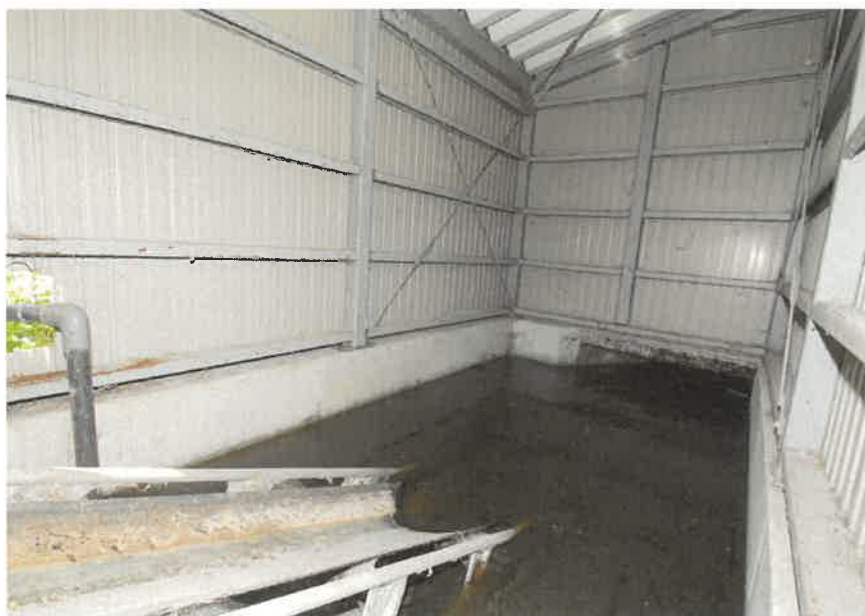
写真⑩ 附属建物

7. 附属建物は、主である建物と地下にあるコンベアピットで繋がっており、そこにベルトコンベアが設置されているので、おそらく鶏糞を外部に搬出するための点検又は中継物置であるように思えた。
8. 本件建物の占有関係は、現地の状況及び関係人の陳述により、3枚目のとおり認定したが、現在も本件建物及び周辺建物に給電があり、目的外土地には人の出入りもあるようなので、所有者と何らかの関係がある者等が事実上、不使用管理しているものと推測する。なお、夏の調査時にはなかった軽自動車が、秋の調査時にはあった。

| 特記事項 | 主たる建物と同様に、外壁に経年相応の劣化がみられるうえに、内装においても軽微な損傷、汚損等が見られるものの、雨漏り等の重大な損傷は見られないものと思われる。 | | | |
