期間入札の公告

広島地方裁判所民事第4部

現況調査報告書

評 価 書

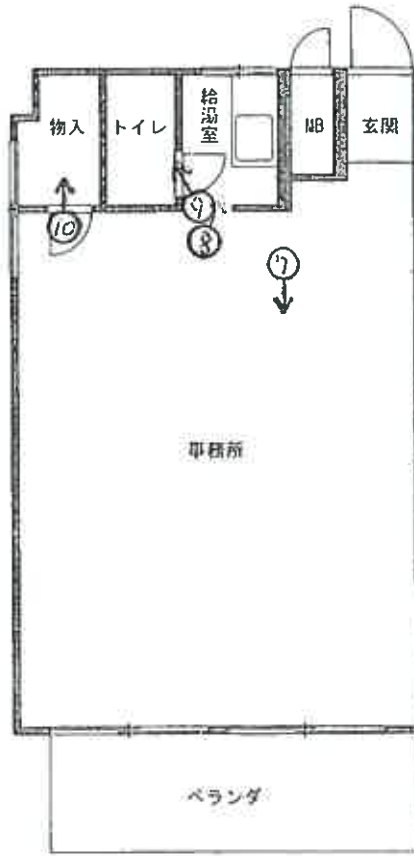
【701】

建物間取り図
事件番号：令和6年（ケ）第153号

↑
○ = 写真撮影位置・方向
数字は写真番号

構 造	鉄骨鉄筋コンクリート造1階建
位 置	7階 (701号室) 主要開口部の方位：添付建物間取図のとおり
床 面 積	44.75 m ² (登記面積)
間 取 り	(添付建物間取図のとおり)
仕 様	天 井：クロス貼等 床：フローリング等 内 壁：クロス貼等 設 備：電気・給排水・衛生等 その他：－
保守管理の状態	劣る
管 理 費 等	管理費、修繕積立金の合計で18,000円 (月額) と思われる 滞 納 額： 無 と思われる (内損害金) ※回答書の返信がなかったため、上記各項目の正確なことは不明である。なお、買受希望者自身による確認が必要である。
専 有 部 分 の 利 用 状 況 等	現況調査報告書記載のとおり。
特 記 事 項	<ul style="list-style-type: none">・ Bによれば、専有部分の間取りを事務所に改築しているとのことであるが、管理規約等の手続を適切に経て工事が実施されたのか、工事後の専有部分の強度が十分であるかは不明である (現況調査報告書参照)。・ Bによれば、球体が転がり、建物が傾いているとのことであるが、その原因が専有部分にあるのか、一棟の建物にあるのかは不明である (現況調査報告書参照)。・ Bによれば、ベランダ側の窓は開かないとのことである。また、クロスが剥がれなどの劣化が見られる。・ Bによれば、ガスは長い間使っていないため、使えるか不明とのことである。

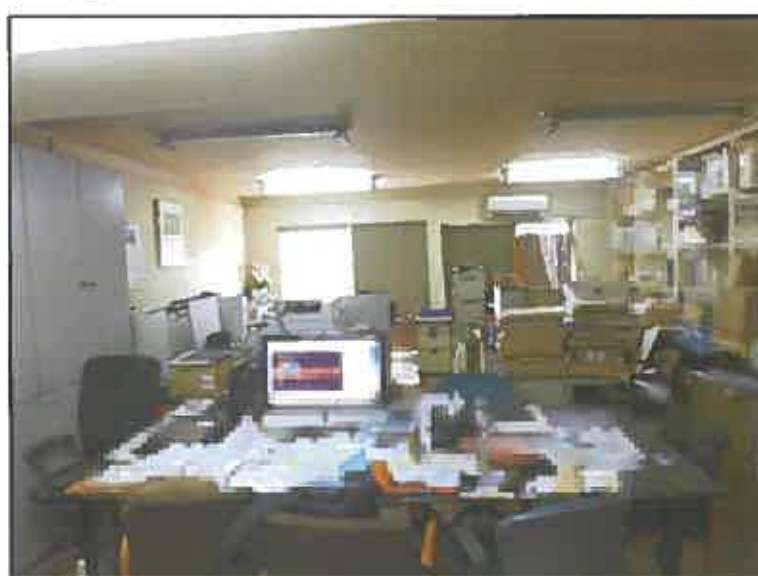
写真③

接道

-
- 1 物件1及び2の土地は、南側の市道（中1区102号線）に接している。
 - 2 **B**の陳述によると、物件3及び4の建物は、元々居宅であったものを事務所の形態に改築しているとのことであり、市税事務所に保管されている当初の間取図面と現況を比べると柱、壁等を除去している可能性が高い。これは、一般的なマンションで使われている標準管理規約からすると、管理組合理事長の承認を受ける必要がある事象であるが、改築はすでに死亡している**A**が行っているため、同承認を得ての改築かどうかは不明である。また、**B**は、開口部の立て付けの悪さを主張するが、確かに、球体様の物を物件4の建物のフローリング上に置くと西側から東側に向けて球体は転がっていったことから建物が傾いている事実は認められるが、これが一棟の建物全体の老朽化等によるものか、上記の改築に起因するものかは不明である。
 - 3 物件3についての占有権原、並びに物件3及び物件4の滞納管理費額等については、物件3を占有している会社の代表者**B**からの片面調査しかできていないが、これは、物件3及び4の所有者が相続財産法人であり、相続財産清算人は選任されて日が浅く、十分な情報を持っていないため、このような調査となったものである。

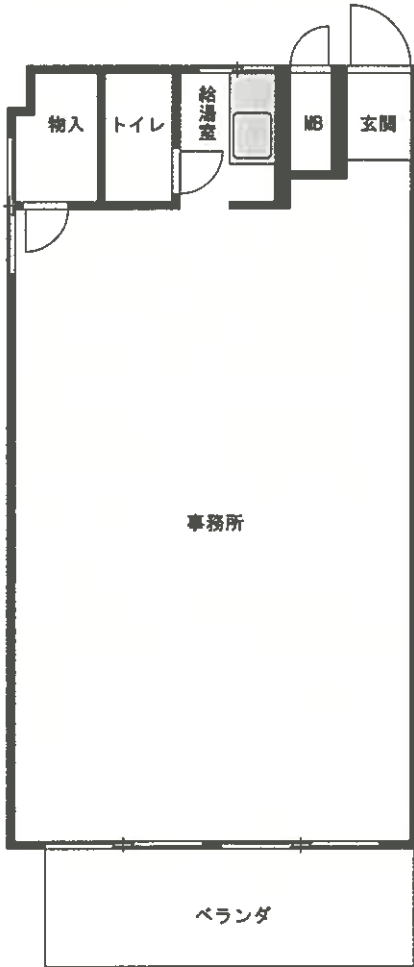
【601】

建物間取り図

事件番号：令和6年（ケ）第153号

構 造	鉄骨鉄筋コンクリート造1階建
位 置	6階 (601号室) 主要開口部の方位：添付建物間取図のとおり
床 面 積	53.70 m ² (登記面積)
間 取 り	(添付建物間取図のとおり)
仕 様	天 井：クロス貼等 床：フロアタイル等 内 壁：クロス貼等 設 備：電気・給排水・衛生等 その他：－
保守管理の状態	劣る
管 理 費 等	管理費、修繕積立金の合計で22,000円 (月額) とと思われる 滞 納 額： 無 とと思われる (内損害金) ※回答書の返信がなかったため、上記各項目の正確なことは不明である。なお、買受希望者自身による確認が必要である。
専 有 部 分 の 利 用 状 況 等	現況調査報告書記載のとおり。
特 記 事 項	<ul style="list-style-type: none"> ・ Bによれば、専有部分の間取りを事務所に改築しているとのことであるが、管理規約等の手続を適切に経て工事が実施されたのか、工事後の専有部分の強度が十分であるかは不明である (現況調査報告書参照)。 ・ Bによれば、建物が傾いているとのことであるが、その原因が専有部分にあるのか、一棟の建物にあるのかは不明である (現況調査報告書参照)。 ・ Bによれば、ベランダ側の窓は開かないとのことである。また、クロスの劣化などが見られる。 ・ Bによれば、ガスは長い間使っていないため、使えるか不明とのことである。 ・ 犬が1匹飼育されている。

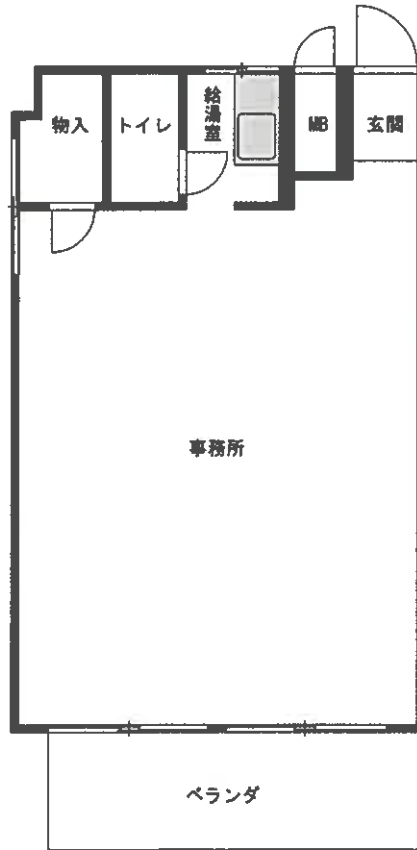
【701】

建物間取り図

事件番号：令和6年（ケ）第153号
