期 間 入 札 の 公 告

- 1 所 在 竹原市港町一丁目
地 番 640番11
地 目 宅地
地 積 647.00平方メートル
- 2 所 在 竹原市港町一丁目640番地11
家屋 番号 640番11の2
種 類 作業場・居宅
構 造 鉄骨造陸屋根2階建
床 面 積 1階 363.00平方メートル
2階 219.37平方メートル
- (現況)
- 床 面 積 1階 約399平方メートル
2階 219.37平方メートル
- (未登記附属建物)
- 種 類 物置
構 造 木造スレート葺平家建
床 面 積 約4平方メートル

現 況 調 査 報 告 書

評 価 書

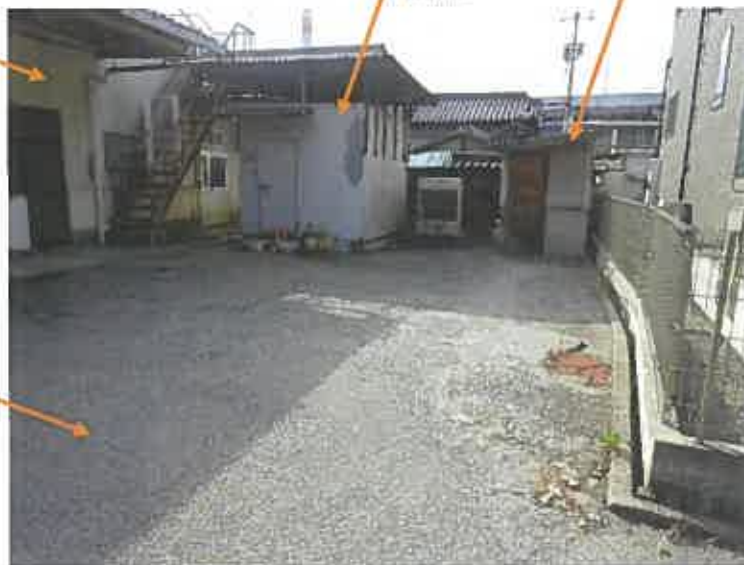
写真6

関係人の陳述等	
陳述者 (当事者等との関係)	陳述要旨等
<input checked="" type="checkbox"/> A (所有者)	<p>1 私は、本件建物の2階に令和6年12月頃まで居住していましたが、現在は、空き家です。 本件建物について、雨漏り等はなく、大きな修繕が必要な箇所はありませんが、年数相応の傷みはあります。 現在、本件土地建物とも第三者に貸したりはしていません。</p> <p>2 本件建物の1階では、以前は、私が代表者であった竹原給食株式会社給食等を作ったりする作業場、事務所として使用していました。この会社は、令和4年5月に営業を辞めて、令和5年9月に解散しています。現在、本件建物の1階にある物(機械器具等)及び本件建物の北西側にある冷蔵庫(添付写真6参照)については、減価償却が終わった価値のない物などが残っており、これらは私の物ということになりますので、本件土地建物を買われた方において処分してもらって差し支えありません。これらの物の中には、リース物件という表示がある冷蔵庫がありますが、私の弁護士にも確認してもらい、リース期間が終了し、すべて、私の所有物となっています。</p> <p>3 本件土地の範囲について、北西側の隣地(640番66の土地)等との境界にはコンクリート杭があったりしており、近隣土地所有者との間で争いはありません。 本件土地は、その北側及び南側が道路に接面しています。 なお、本件土地の道路沿いの北東端付近に石の台座がありますが、ここに以前は、地蔵があったのですが、この地蔵は他所へ移しており、その台座だけが残っています。</p> <p>4 本件土地上にある物置(別紙土地建物位置関係図記載の未登記附属建物。添付写真6参照)は、私の所有です。</p> <p>5 B(次頁(4枚目)の執行官の意見欄の3記載の現存しない目的外建物の所有名義人)は、知りません。</p>

冷蔵庫

未登記附属建物

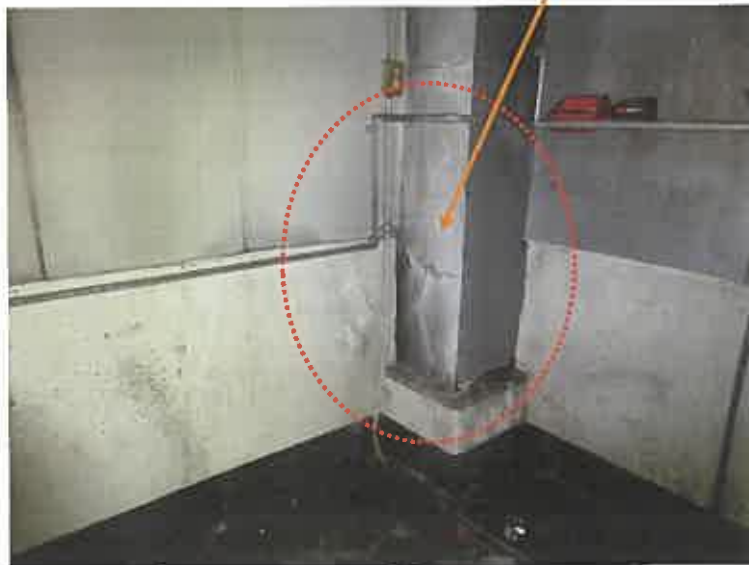
写真14 (本件建物 1階)

柱にクラックが生じている箇所

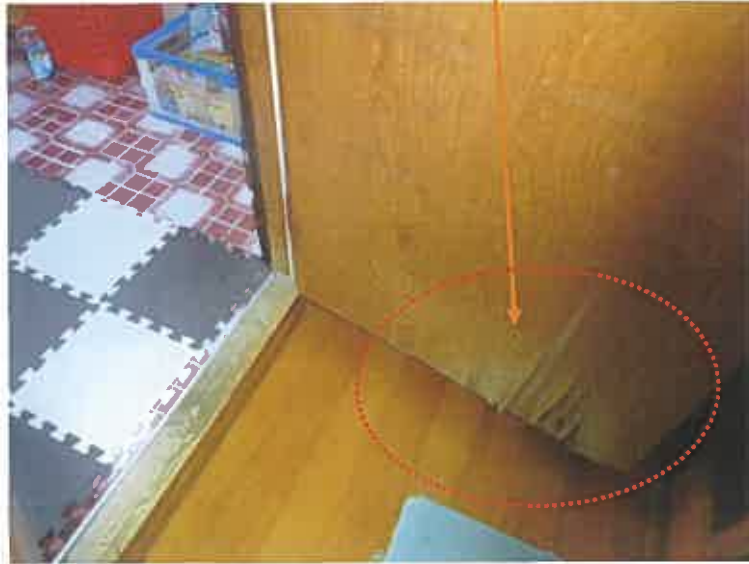
写真34 (本件建物 2階)

ドアが傷んでいる箇所
