## 期 間 入 札 の 公 告

- 1 所 在 宇部市新天町二丁目  
 地 番 3 番 6  
 地 目 宅地  
 地 積 142.57 平方メートル
- 2 所 在 宇部市新天町二丁目 3 番地 6  
 家屋 番号 3 番 6  
 種 類 居宅・店舗  
 構 造 木造セメント瓦葺 2 階建  
 床 面 積 1 階 64.81 平方メートル  
 2 階 26.30 平方メートル

## 現況調査報告書

## 評価書

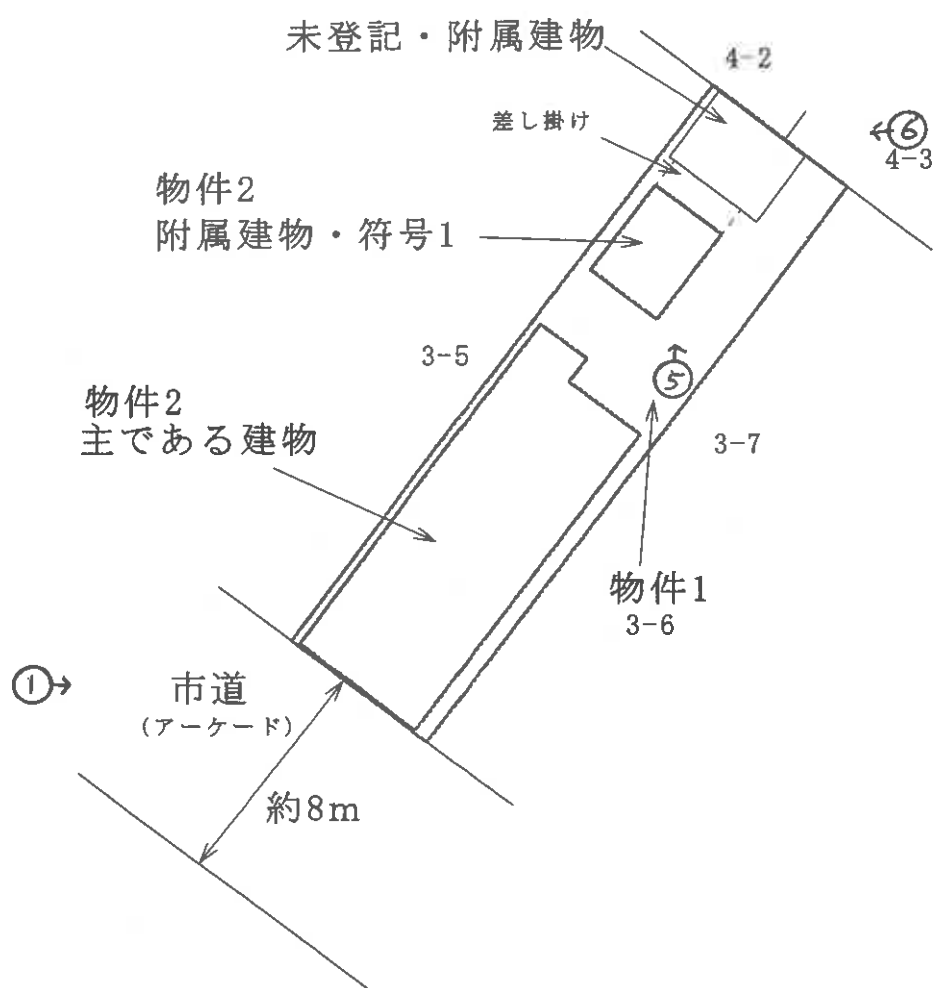
土地建物位置関係図

↑写真撮影位置方向

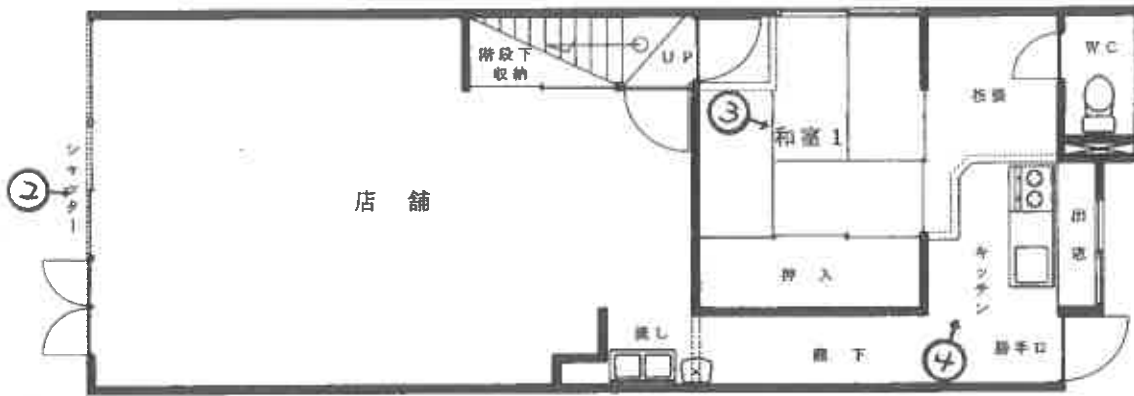
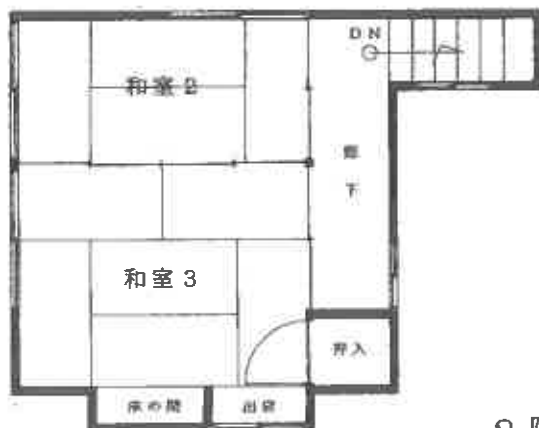
建 物 間 取 図  
( 縮 尺 約 1/100 )

1 階

2 階

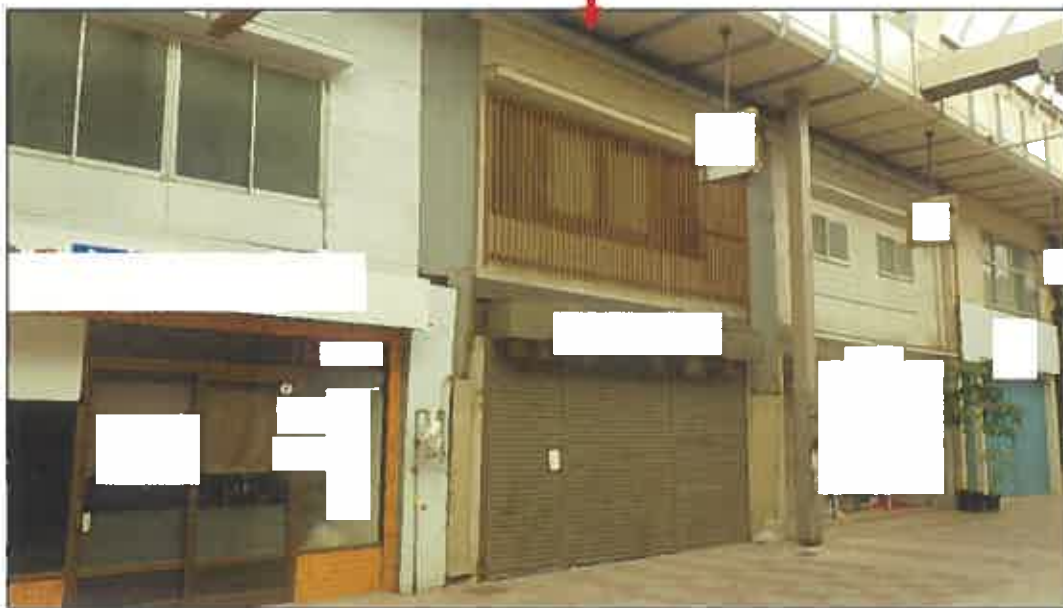
写真 1

5 本件建物は、外壁の損傷や雨漏りの形跡がある部屋があるなど、全体的に老朽化が進行している。

本件建物（主  
である建物）  
の外観

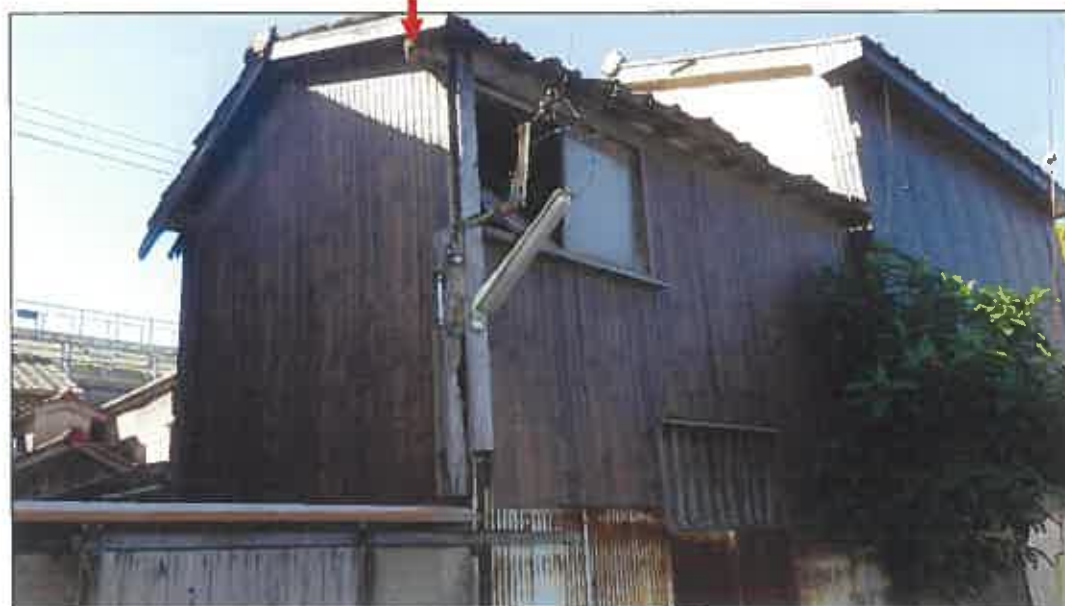
写真6

この未登記建物は朽廃状態にあるため、2階部分に立ち入ることは危険であると判断し、2階部分への立ち入り調査は行わなかった。このため、この未登記建物の2階部分の間取りや状態は不明である。

また、この未登記建物は北側隣接地の通路状の部分に面しており、この通路は近隣住民などが通行に使用しているところ、この朽廃した未登記建物の瓦などが通路側に落下するなどの危険を生じさせるおそれがあると思われる。

未登記附属  
建物(物置)

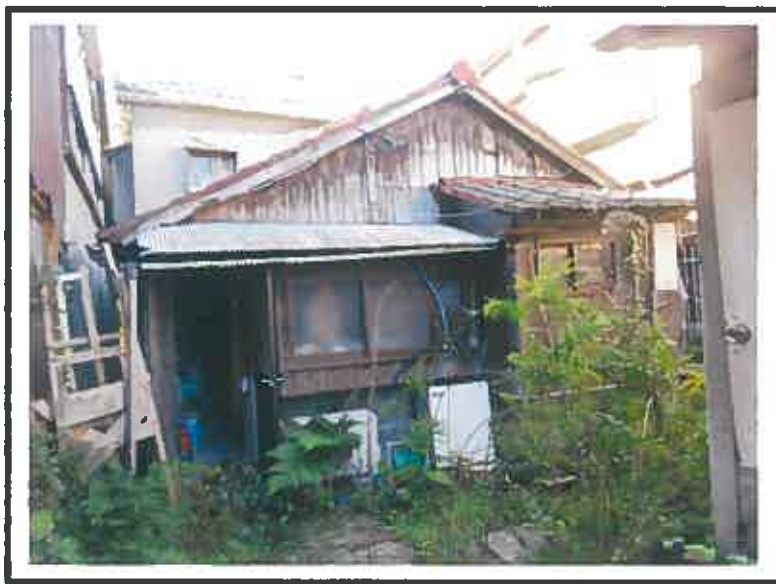
| 区 分 | 物件2 主である建物 |
|---|---|
| 特 記 事 項 | <p>登記簿上は昭和34年5月30日に増築されている。その後も内部等の状態から改装等がなされた形跡はあるが、新築後の経年が長く、構造上は損傷・劣化・旧式化が認められ、外壁のクラック、雨漏りの形跡等がある。また、当該建物および敷地内の建物に浴室が不存在である。</p> <p>以前は、お茶や甘味等を販売していた店舗であるが、現在は営業していない。</p> <p>内部に、店舗の備品、家財道具、日用品等の動産が存する。</p> <p>目視上、露出する吹付けアスベストの使用は認められなかったが、サンプリング調査を経ていないためアスベスト含有材料の使用可能性を完全に否定するものではなく、本件では、アスベストについては評価上考慮外とする。</p> |

④ 物件2 主である建物

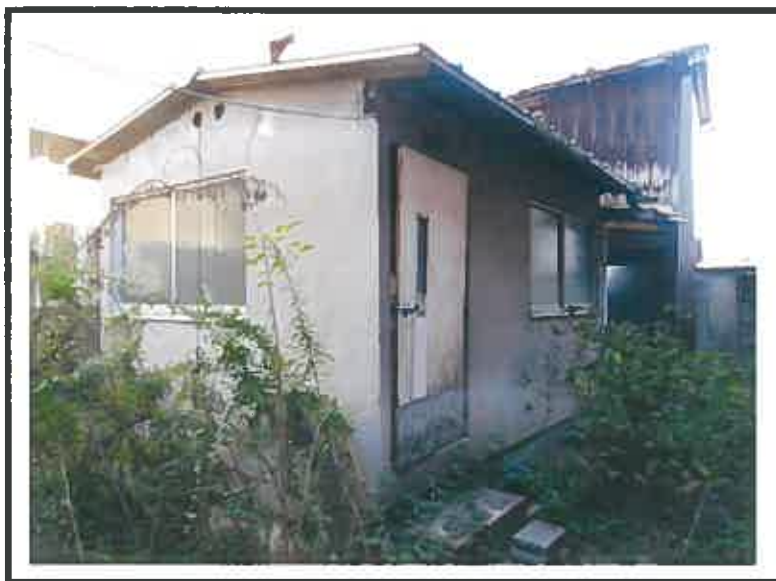
| 特 記 事 項 | 経年使用による損傷劣化が認められた。<br>建物内に動産類が存する。<br>目視上、露出する吹付けアスベストの使用は認められなかったが、サンプリング調査を経ていないためアスベスト含有材料の使用可能性を完全に否定するものではなく、本件では、アスベストについては評価上考慮外とする。 |

⑤ 物件2 附属建物 符号1

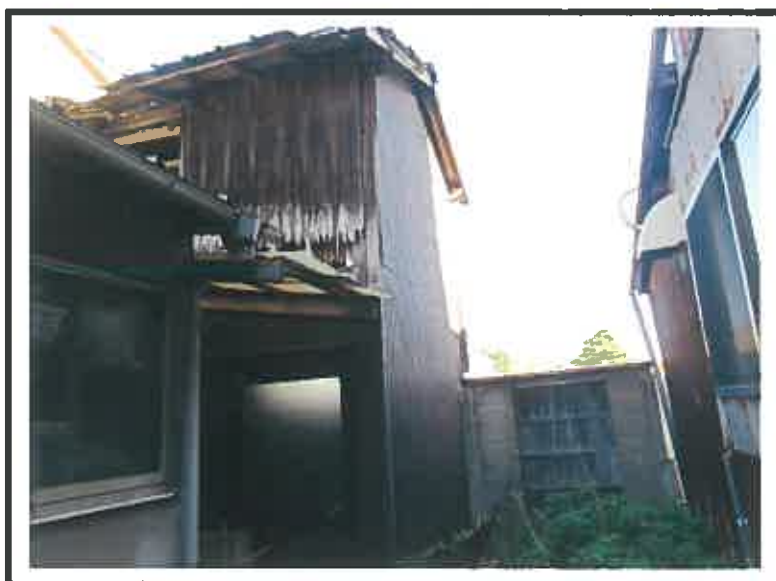
| 特 記 事 項 | 固定資産税課税台帳によると昭和21年の建築である。屋根、外壁が崩れている状況から朽廃状態であり、建物の状況により2階への立ち入りはできなかったため、詳細不明である。また、屋根が北東の通路部分へと落下しており、近隣からの指摘を受けている。<br><br>建物内に動産類が存する。<br><br>目視上、露出する吹付けアスベストの使用は認められなかったが、サンプリング調査を経ていないためアスベスト含有材料の使用可能性を完全に否定するものではなく、本件では、アスベストについては評価上考慮外とする。 |

⑥ 物件2 未登記附属建物

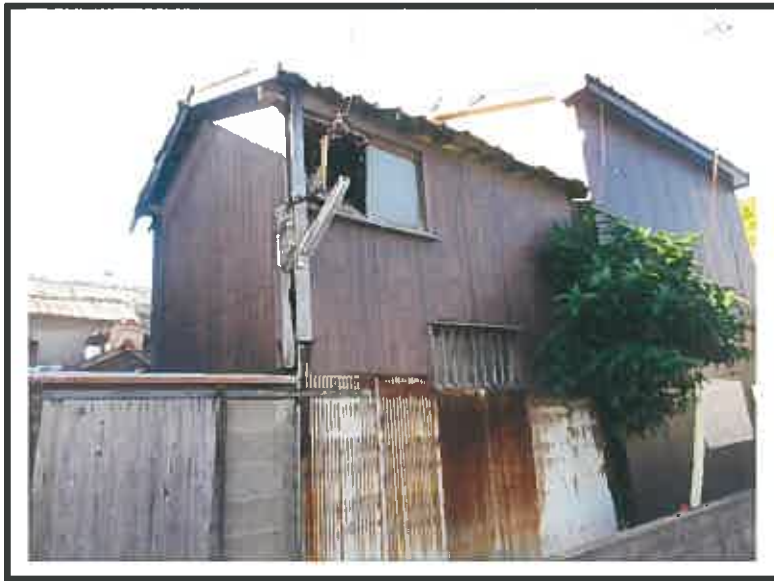
⑦ 物件2 未登記附属建物

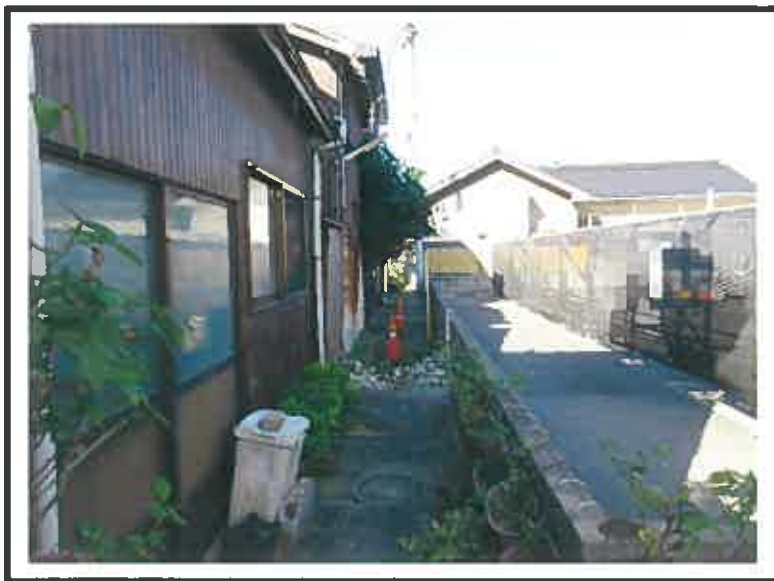
| 特記事項 | <p>背面に幅1m程度の通路が存する。当該通路は東方の市道から西方の神社へと通じる道であり、道路法上及び建築基準法上の道路ではない。付近住民等が通行利用しているようであるが、公図上に通路状の地形はなく詳細不明である。</p> <p>「宇部新天町名店街協同組合」によると、本件土地所有者に対し、町内賦課金として7,040円/月、アーケード維持管理費として1,684円/月の金額が徴収される。従って、当該物件の買受人には土地取得後以降分の支払いが発生する。(詳細は現況調査報告書のとおり)</p> <p>宇部市立地適正化計画:<br/>宇部市立地適正化計画の策定に伴い、居住誘導区域外での一定規模以上の住宅の建築行為等や、都市機能誘導区域外での誘導施設の建築行為等の際には、都市再生特別措置法に基づき、行為着手の31日前までの届出が必要である。<br/>受命物件は居住誘導区域内、都市機能誘導区域内に該当するため、誘導施設の休止又は廃止を行う場合は届出が必要である。</p> <p>高潮浸水想定区域 :<br/>うべマップによると、浸水の深さ0.5m～3.0m未満の高潮浸水想定区域に入っている。注意喚起を促すものであり、法令上の規制はない。</p> <p>埋蔵文化財包蔵地 :<br/>宇部市教育委員会へ照会の結果、現在までのところ、周知の埋蔵文化財包蔵地ではないとのことである。</p> <p>土壌汚染について :<br/>現地調査、資料調査等の範囲内では土壌汚染をうかがわせる事象は特に認められなかった。汚染の実態については専門家による調査が必要であり、ここで土壌汚染の存在を完全否定するものではないが、土壌汚染については評価上考慮外とする。</p> |

⑧ 背面の通路の状況
