## 期 間 入 札 の 公 告

- 1 所 在 津山市勝部字西浦  
地 番 269番16  
地 目 宅地  
地 積 135.49平方メートル  
共有者 A 持分4分の3  
共有者 B 持分4分の1
- 2 所 在 津山市勝部字西浦 269番地16  
家屋 番号 269番16  
種 類 居宅  
構 造 木造瓦葺2階建  
床 面 積 1階 49.96平方メートル  
2階 27.06平方メートル  
共有者 A 持分4分の3  
共有者 B 持分4分の1

# 現況調査報告書

# 評 価 書

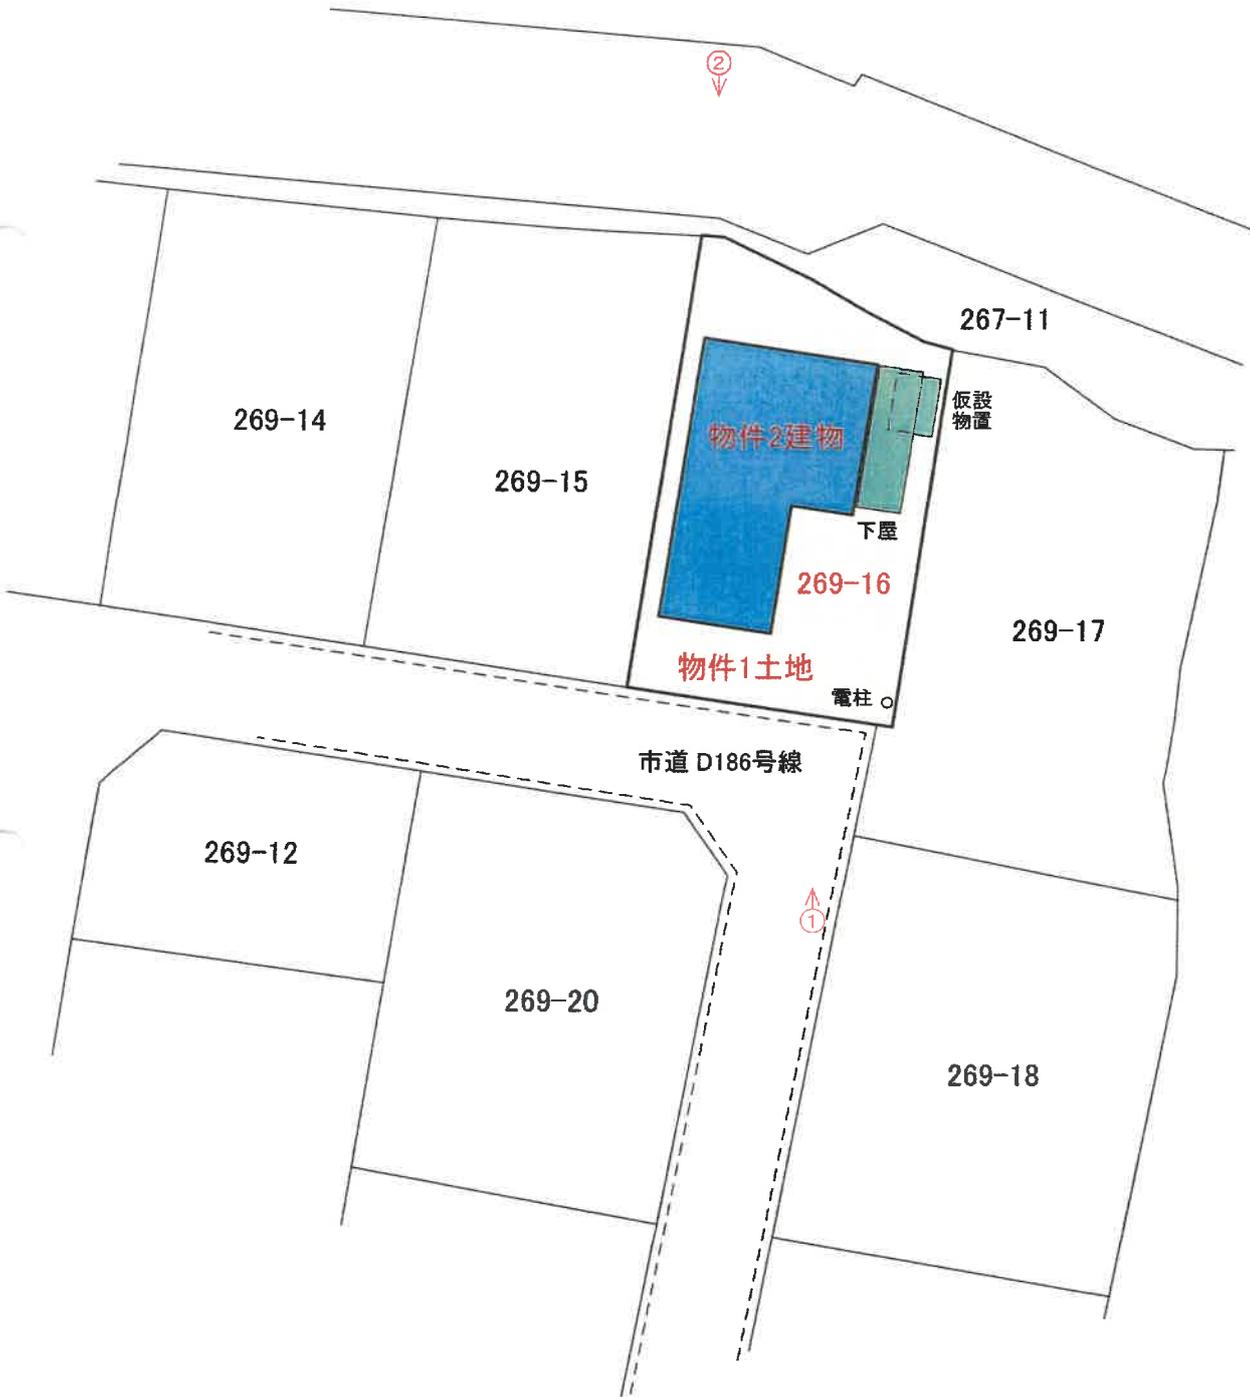
# 土地建物位置関係図

- 1 本件建物の外観及び本件土地の状況は、写真1, 2のとおりである。
- 2 本件建物内の状況は、写真3ないし12のとおりである。
- 3 本件建物は、関係人の陳述のとおり、債務者Aが居住していることが認められた。
- 4 関係人の陳述6記載のとおり、概測した結果、西側隣地269番15（所有者：C, 地目：宅地, 地積：141.56㎡）に存するカーポートの一部分と本件建物の軒の一部分が重なり合っている可能性が高いことが認められたので注意されたい。
- 5 本件建物は、立入調査をした結果、大きな損傷箇所は特に認められなかったが、関係人の陳述のとおり、経年による老朽化が認められ、座が落ちた状態のところ、雨漏りがしていると認められるところが、数カ所、存することが認められた。
- 6 本件建物の東側一部分には下屋が存するが、建物と一体となっている（土地建物位置関係図参照）。
- 7 その他、本件土地建物は、関係人の陳述に沿った状況がうかがえ、その他第三者の占有はうかがえない。
- 8 間取り  
別紙建物間取図のとおり
- 9 接面道路  
本件土地の南側が市道に接している（土地建物位置関係図、写真1参照）。

↑ 印は写真撮影位置  
○ 方向写真番号

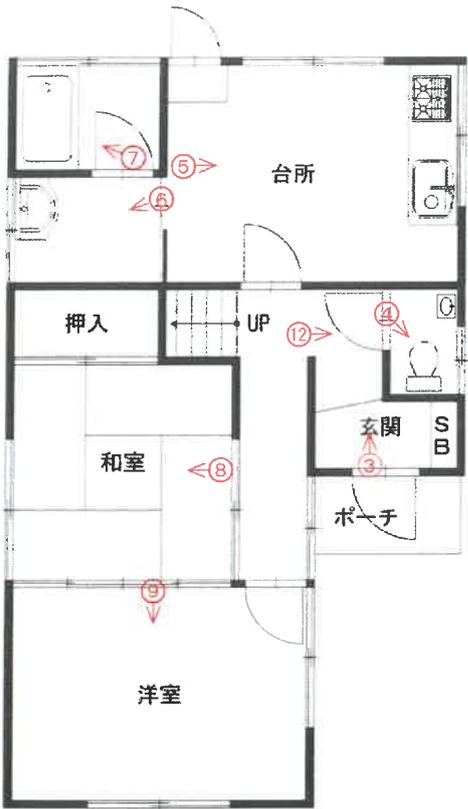
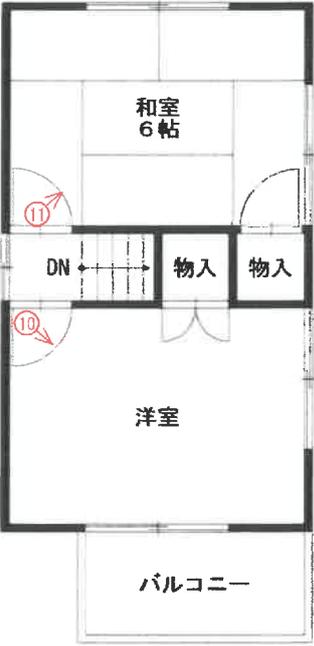
# 建物間取図

1階

2階

印は写真撮影位置  
方向写真番号

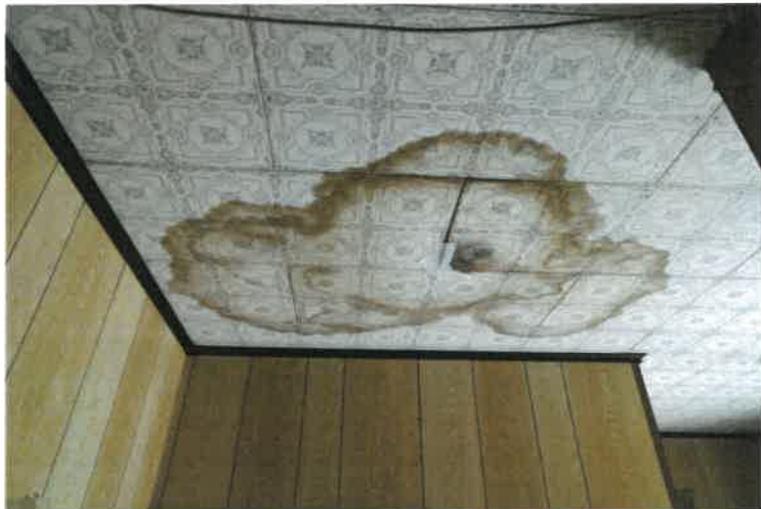
写真12 1階玄関付近の天井の状況

区 分	主である建物
建築時期 及び 経済的残 存耐用年数	建築年月日 : 昭和60年7月頃 新築(登記上) 経過年数 : 約40年 経済的残存耐用年数 : 約2年 増改築時期 : -
仕 様	外壁 : モルタル吹付 (和室)           (洋室) 天井 : 敷目天井       石膏ボード 壁 : ジュラク         クロス 床 : タタミ           フローリング等 その他 : -
建物の品等	中品等
床面積（現況）	前記「第3目的物件」欄記載のとおり
現況用途等	現況用途 : 前記「第3目的物件」欄記載のとおり 間 取 : 現況調査報告書添付の「建物間取図」のとおり
保守管理の状態	普通
建物の利用状況	「現況調査報告書」記載のとおりである。
特記事項	「現況調査報告書」の通りである。経済的耐用年数は略満了した建物で経年相当の劣化は見られる。また雨漏り箇所も見られた。

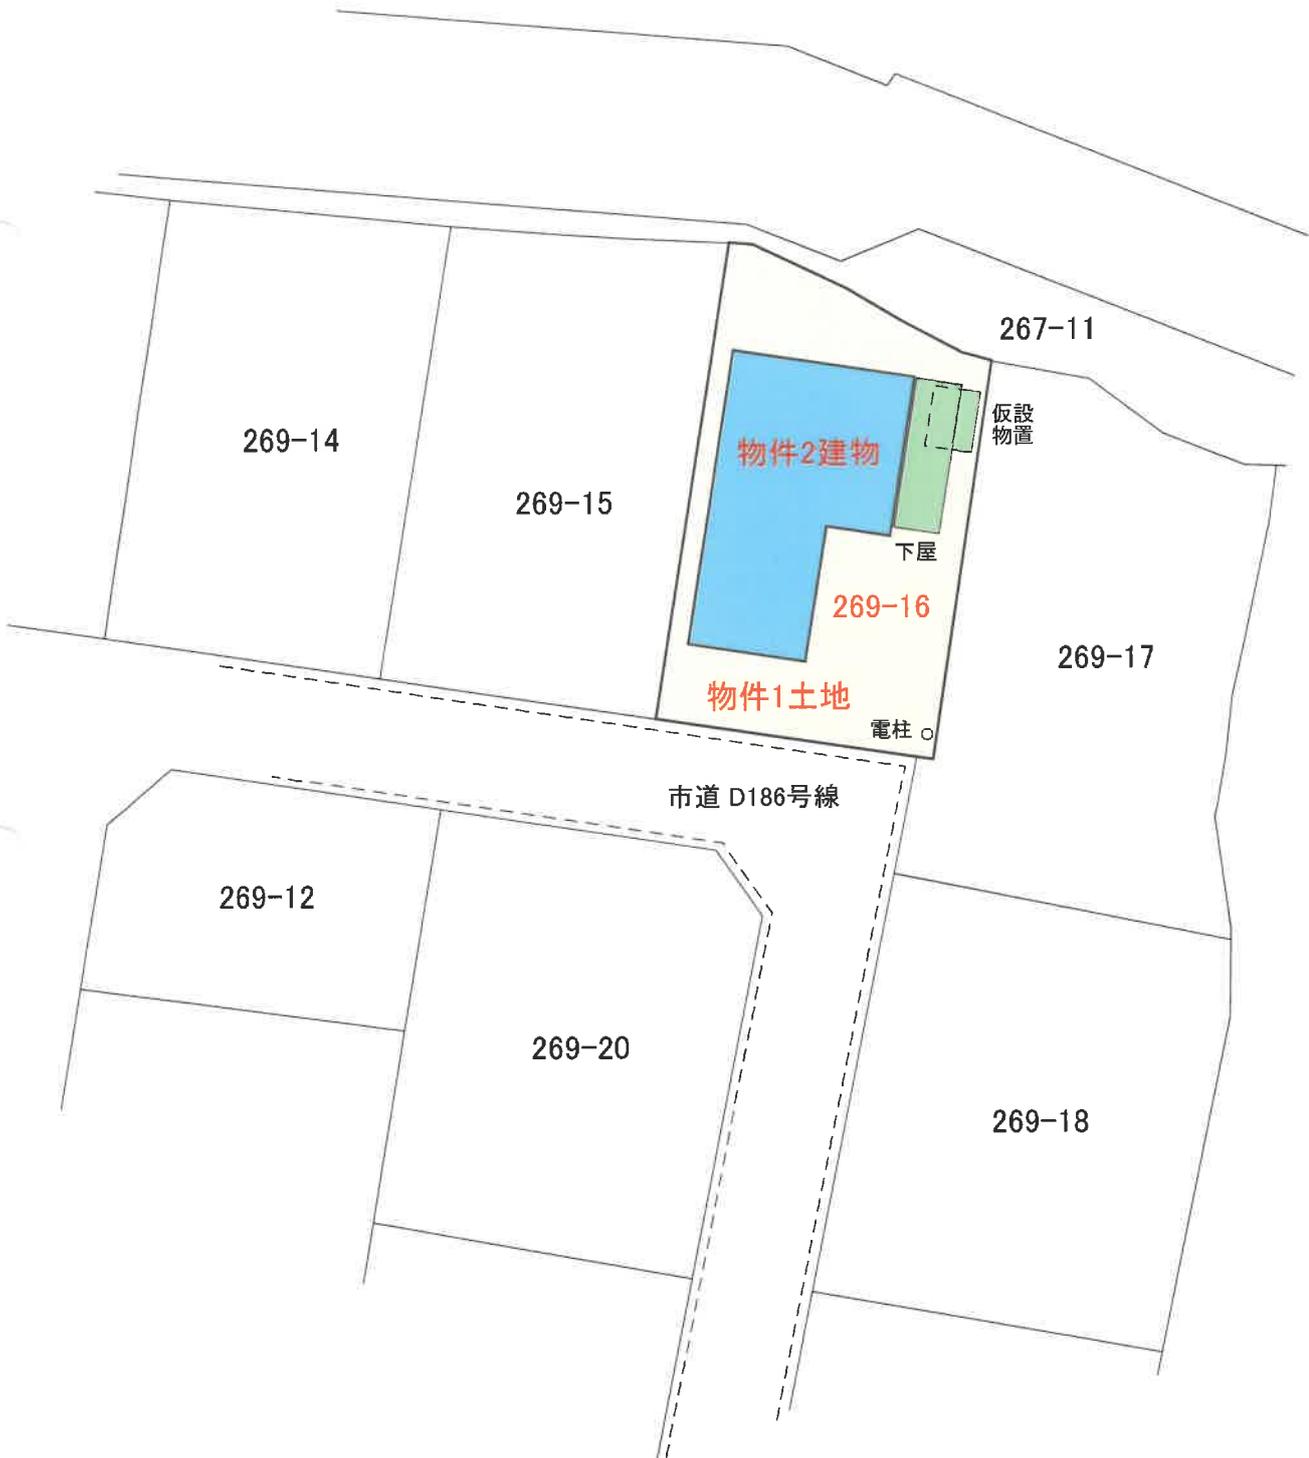
# 土地建物位置関係図

S ≒ 1/250
