期 間 入 札 の 公 告

福岡地方裁判所第4民事部

建物の名称 ネストピア博多ガーデン

現況調査報告書

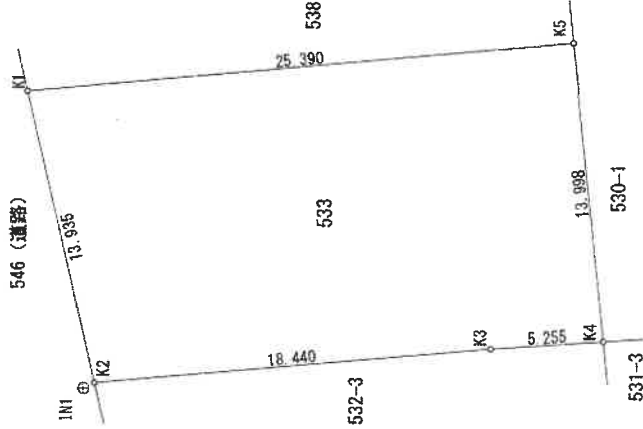
地積測量図

測点名	X	座標	Y	座標	標識の種類
533					
K1	67075.613		-53652.086		コンクリート杭・鉄管杭
K2	67073.513		-53645.684		新設金属ワレット
K3	67055.132		-53644.205		
K4	67049.886		-53643.894		既設コンクリート杭
K5	67051.312		-53629.959		既設コンクリート杭
		面積	679.855458		
		地積	339.9277290

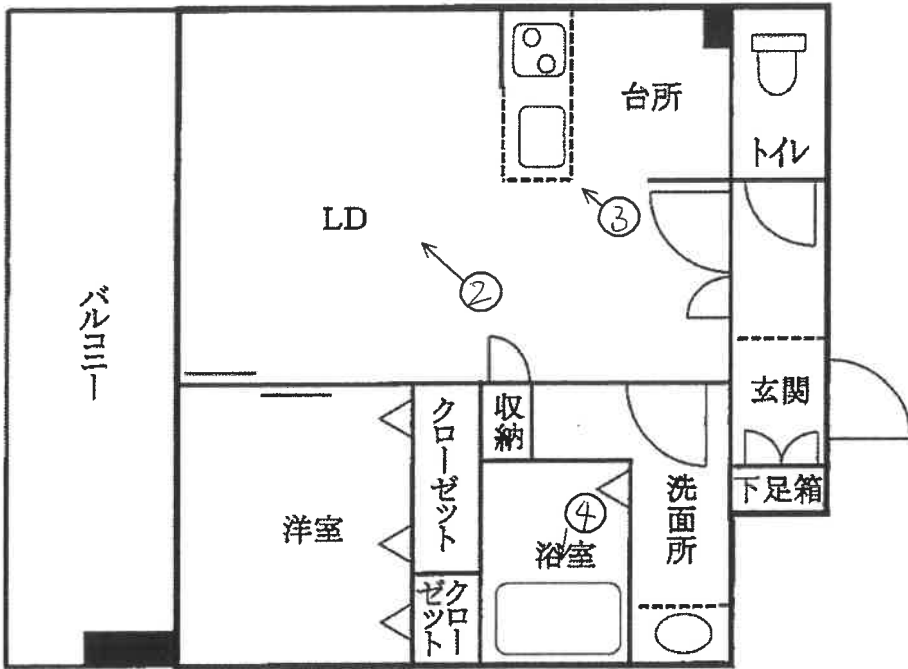
N
↑
間取図

構 造	鉄筋コンクリート造 1 階建
位 置	3階部分の中間部屋（西面採光）
床 面 積	登記記載 31.89㎡ 固定資産税評価証明書上 37.06㎡
間 取 り	1LDK、バルコニー約9㎡ (別添「間取図」参照。)
仕 様	天 井 ビニールクロス貼 ほか 床 フローリング ほか 内 壁 ビニールクロス貼 ほか 設 備 電気、ガス、給排水設備 等 その他 特記すべき仕様等はない。
保守管理の状態	普通 (特段の損傷はない)
管 理 費 等	「現況調査報告書」記載のとおり。
専 有 部 分 の 利 用 状 況 等	「現況調査報告書」記載のとおり。
特 記 事 項	<ul style="list-style-type: none"> ・建物に付属する各種設備は、その動作を確認出来ないので、使用可能かどうかについては不明である。 ・東側でJRの線路（高架）に近接するが、特段の騒音や振動は認められなかった。

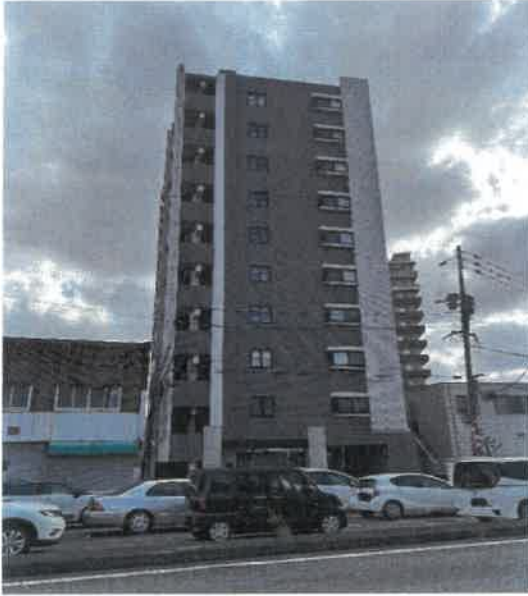
No. 1

本件建物の外観

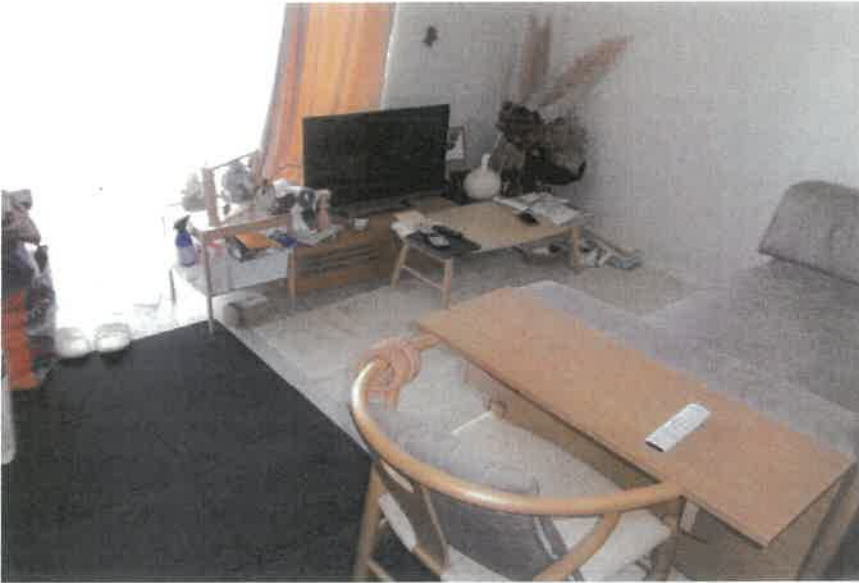
No. 2

- 1 (接道等)
本件敷地権の目的たる土地は、公図のとおり、公衆用道路（546、登記上の地目は「宅地」）に接道している。
- 2 (本件建物の占有関係)
本件建物の占有状況は、立入調査の結果、関係人の陳述等から、2枚目のとおりと認めた。なお、所有者に対して、占有関係について文書照会をしたが、回答を得られなかった。
- 3 (本件建物の損傷について)
本件建物内に、特に顕著な損傷等は見当たらなかった。

本件建物の室内

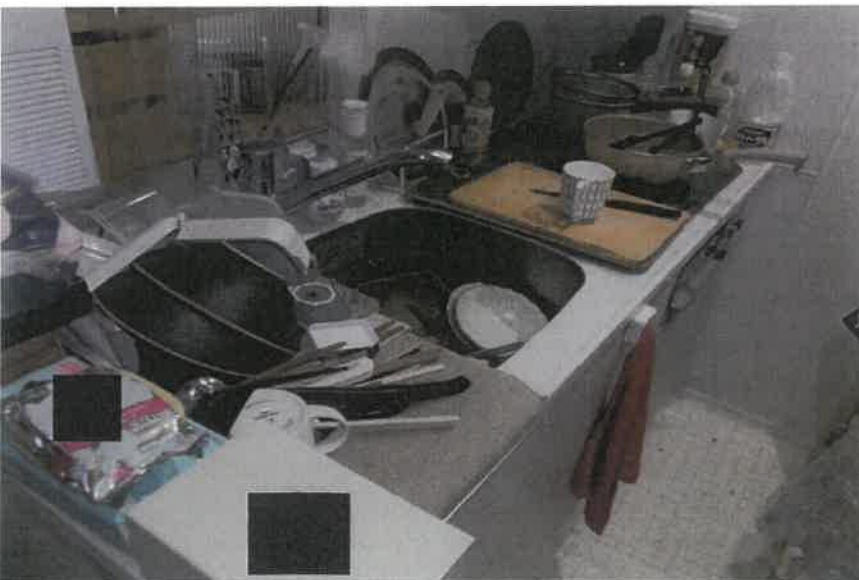
No. 3

本件建物の室内外
