## 期 間 入 札 の 公 告

構 造 木造セメント瓦葺 2 階建

## 現況調査報告書

## 評 価 書

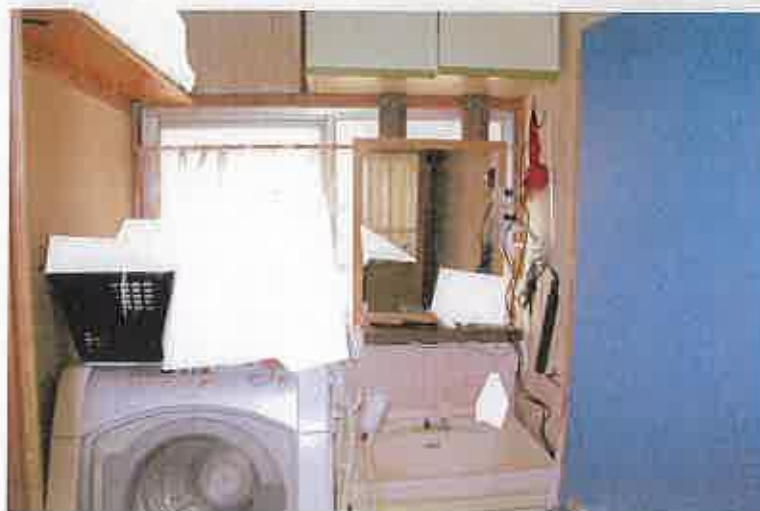
(写真 ⑦ )

| 陳述者<br>(当事者等との関係) | 陳述内容等 |
|---|---|
| ■債務者 | <p>1 本件建物の店舗部分では、私が理容室を営んでいます。居宅部分には、私が家族と共に居住しています。</p> <p>2 本件建物は、約3年位前に、一部洋室にする等のリフォームをし、店舗の入り口を拡張しました。</p> <p>3 本件建物では、雨漏りがあり、洗面所の天井等が傷んでいます。店舗の南側にも傷みがあります。白蟻被害もあると思います。店舗部分の床が緩くなっています。2階の1室のサッシが開閉出来ません。隙間が生じているのでコーキングを塗って対応しています。雨漏りは瓦が動いているのが原因ではないかと思っています。</p> <p>4 生活用水は市の上水道です。下水は合併浄化槽処理です。熱源はLPGガスです。</p> <p>5 本件建物内で犬1匹飼っています。</p> <p>6 本件土地建物内に存する物は私と家族の所有です。</p> <p>7 本件土地と周囲の土地で境界の紛争等はありません。</p> |

洗面脱衣
