期 間 入 札 の 公 告

物 件 目 録

現況調査報告書

評 価 書

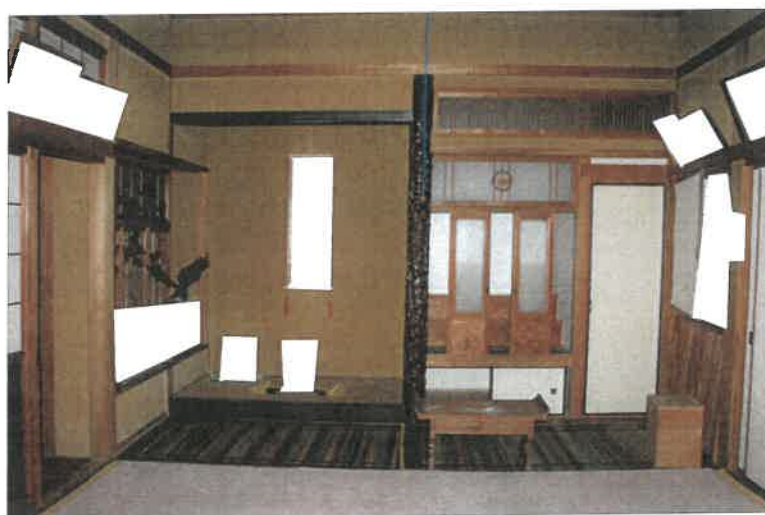
(写真 ⑤)

和室 (物件3建物)

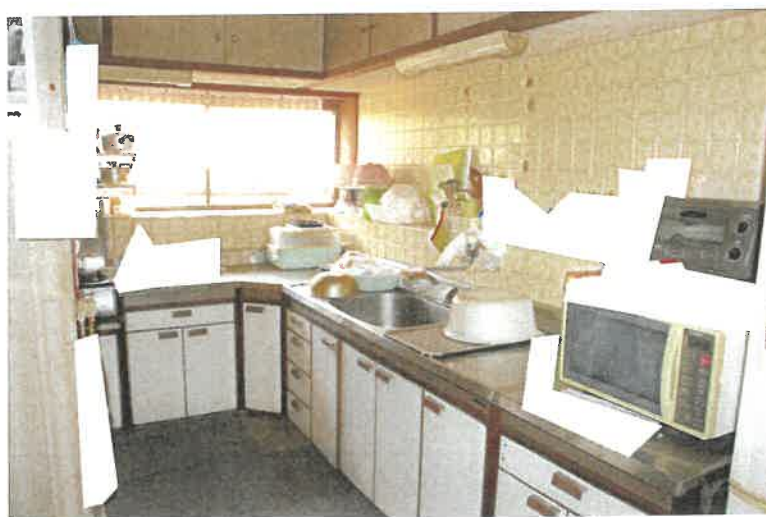
(写真 ⑥)

- 1 (接道等)
本件各土地は準袋地である。公図上、接道する公衆用道路は存在しない。現況は河川敷上の道路(市道)に接道している。
- 2 (形状等)
本件各土地と隣地との境界と思われる付近には、石垣等が存する。
- 3 (占有状況等)
本件各建物の占有状況については、関係人の陳述、立入調査の結果等から、2、3枚目記載のとおりと認めた。
- 4 (従物等)
目的外物件として電柱及び支柱が存する。
- 5 (損傷等)
物件3建物において、調査時、洗面台下の配管から水漏れをしており、汲み取りの便槽から排水が溢れ出していた。なお、相続財産清算人において、市の水道局に閉栓の措置を依頼し、即日、閉栓処置が取られた。
物件4建物については、屋根に極小な穴が数カ所あり、窓ガラスが数枚、割れている程度であった。

DK (物件3建物)

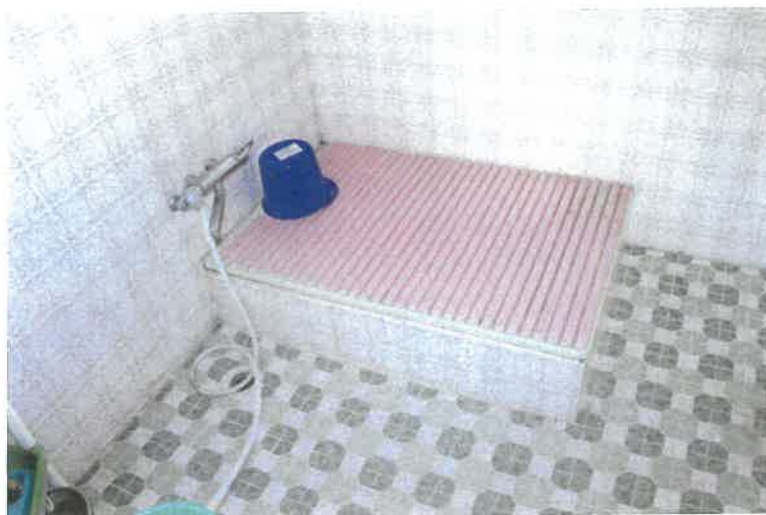
(写真 ⑦)

浴室 (物件 3 建物)

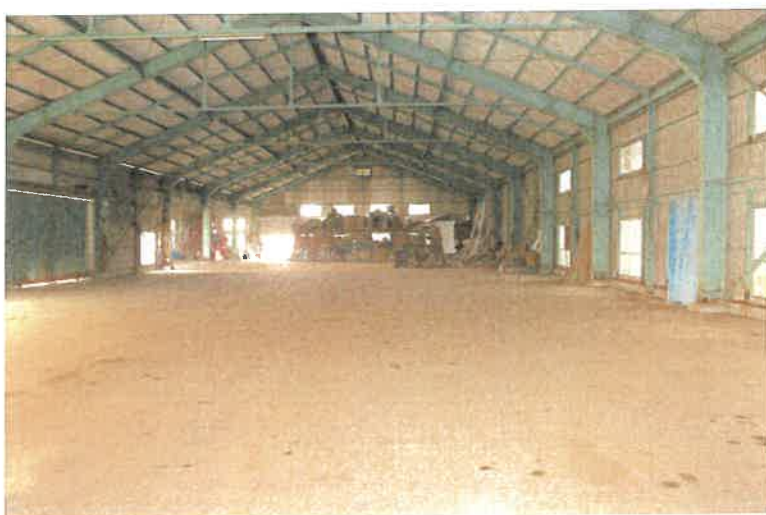
(写真 ⑧)

工場 (物件 4 建物)

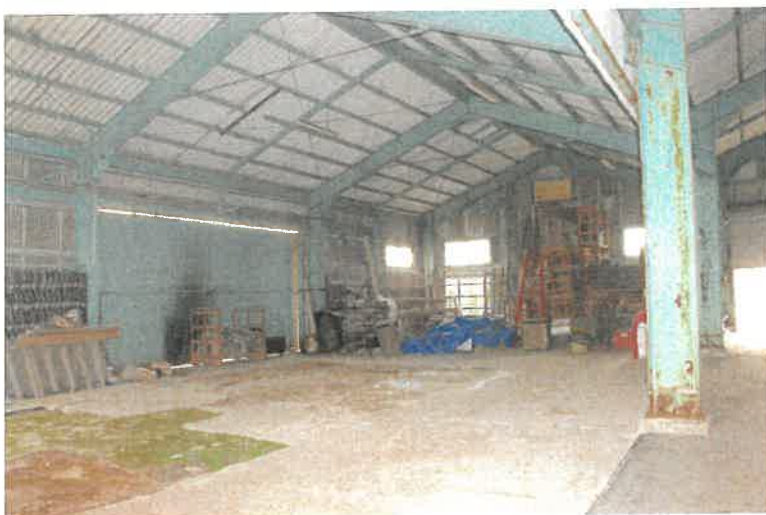
(写真 ⑨)

工場 (物件 4 建物)

区分	主である建物
建築時期及び経済的残存耐用年数等	建築年月日(登記記載) : 昭和53年5月10日 新築 経過年数 : 約 48 年 経済的全耐用年数 : 約 35 年 経済的残存耐用年数 : 約 0 年
仕様	構造 : 鉄骨造平家建 屋根 : スレート葺 外壁 : スレート 天井 : 現し 床 : コンクリート 内壁 : 現し 設備 : 電気 その他 : 特記なし
床面積(現況)	未登記の増築並びに滅失部分はなく、登記上の床面積とほぼ同様である。
現況用途等	現況用途 : 工場 間取り : 間仕切りなし(別添「間取図」参照。)
品等	使用資材 : 普通 施工状態 : 普通
保守管理の状態	やや劣る (大きな損傷はないが、窓ガラスの破損、屋根に小さな穴が認められたほか、内外装の汚れ、摩耗等が観察される。)
建物の利用状況	「現況調査報告書」記載のとおり。
特記事項	・建物に付属する各種設備については、動作確認までは出来ないため、使用可能かどうか不明である。
