## 期 間 入 札 の 公 告

佐賀地方裁判所民事部

## 現況調査報告書

## 評 価 書

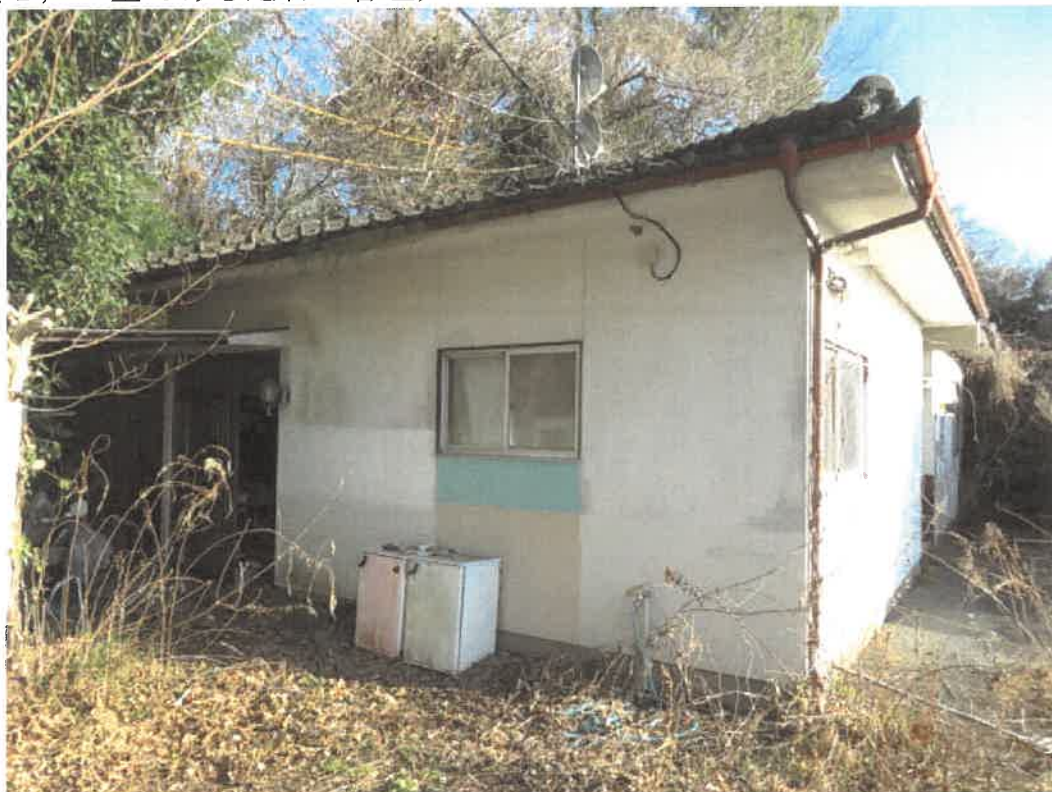
(写真1) …主である建物・管理人室

本件建物は、公簿に基づけば、昭和55年4月に新築され、債務者兼所有者が令和4年11月に所有権を取得している。主である建物が、いわゆるラブホテルの管理人室（写真1、12ないし15）で、符号1ないし10の附属建物が、旅館（居室）である（写真17ないし56）。符号11の建物は機械室である（写真57、58）。管理室内のカレンダーを見ると、令和3年8月からめくられておらず、近隣者の陳述からも、その頃から空き家の状態と考えられる。構造や床面積の増減に関わる増築等は見られず、床面積等は登記事項とほぼ一致している。不具合については、居室によってばらつきはあるものの、全体として劣化が激しい。天井が剥げ落ちたり、床が抜けている所が散見される。なお、佐賀県警察本部担当者の陳述に基づけば、本件建物について、風俗営業（いわゆるラブホテル）を営むことは制限されることが考えられ、注意を要する。以上に記載したほかは債務者の協力が得られないため不明である。

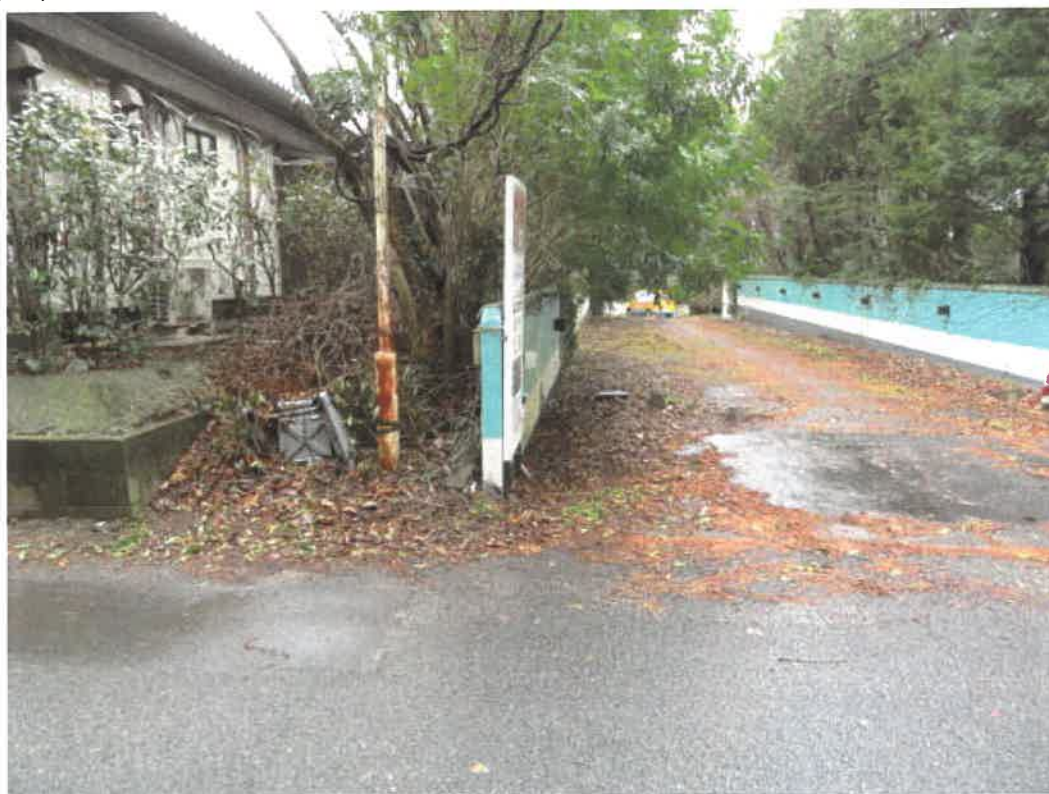
(写真2)

一体となっている物件1及び2土地と周囲の土地との間は、詳細な境界は不明であるが、全体として木立に囲まれたいわゆるラブホテルのエリアとなっている。物件1土地の市道からの進入路部分は、コンクリート塀が設置されている（写真2、3）。物件2土地東側は、高低差がある（写真11）。物件2土地の南側や西側は、草木が茂って確認することができない（南側：写真6、西側：写真9、10）。
