令和 5年(ケ)第 28号  
令和 5年(ヌ)第 23号

## 期 間 入 札 の 公 告

## 現況調査報告書

## 評 価 書

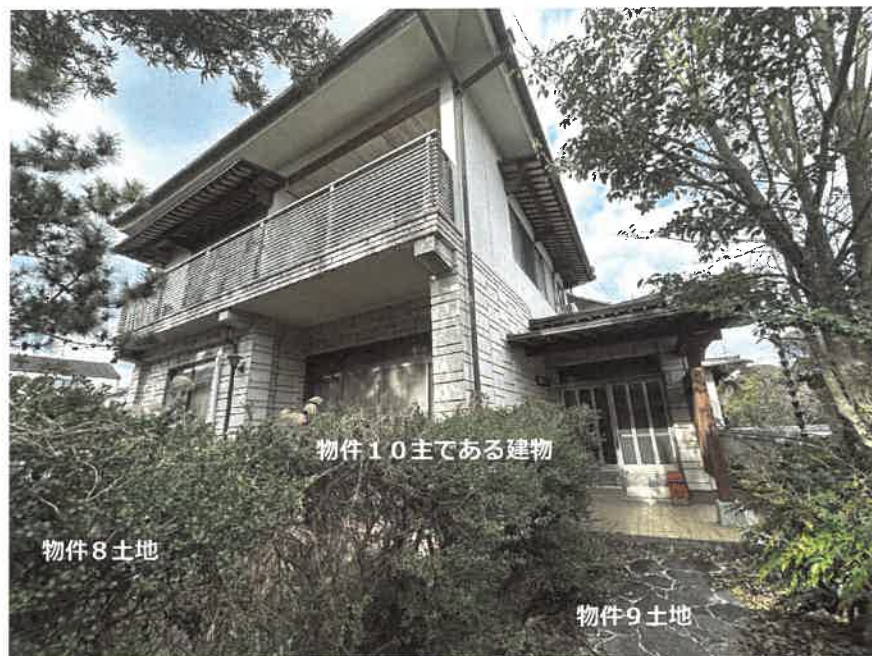
(写真1)

物件 8、9、14～19 土地は、登記地目は雑種地であるが、一体として、物件 10 建物の敷地等として利用されており（写真 1）、現況は、少なくとも物件 8、9、14、18、19 は宅地となっている。北側の物件 15～17 土地は、草が生い茂っており雑種地的な面もあるが、附属建物が建てられるなど、宅地同様として使用されている。

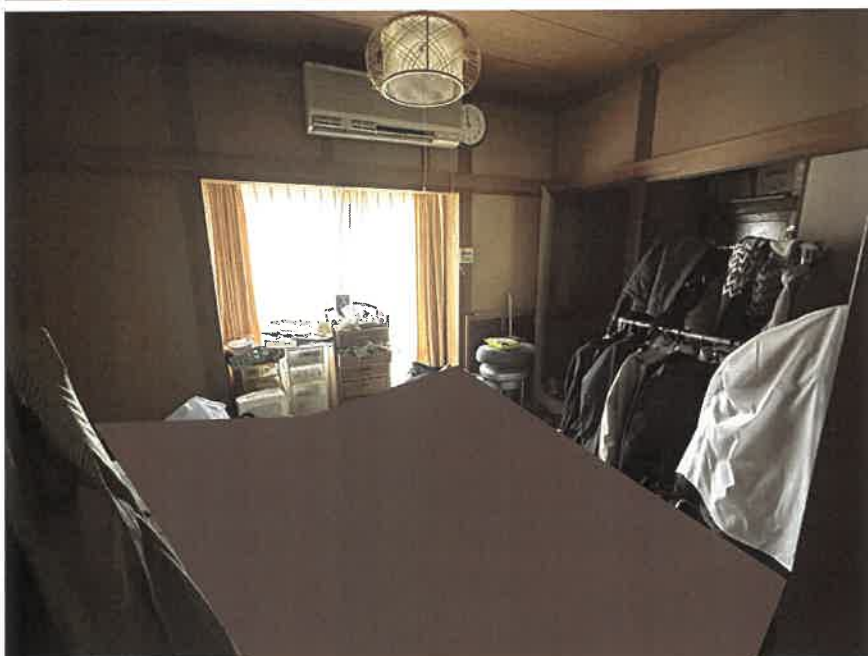
(写真 6)

現地調査した限りでは、大きな不具合は認められなかったが、関係人の陳述を得られない上、室内には家財道具等、動産類が大量に置かれ、立ち入れない部分がある（写真6、12）など、詳細についてを確認できなかったことから、不具合等の詳細は不明である。

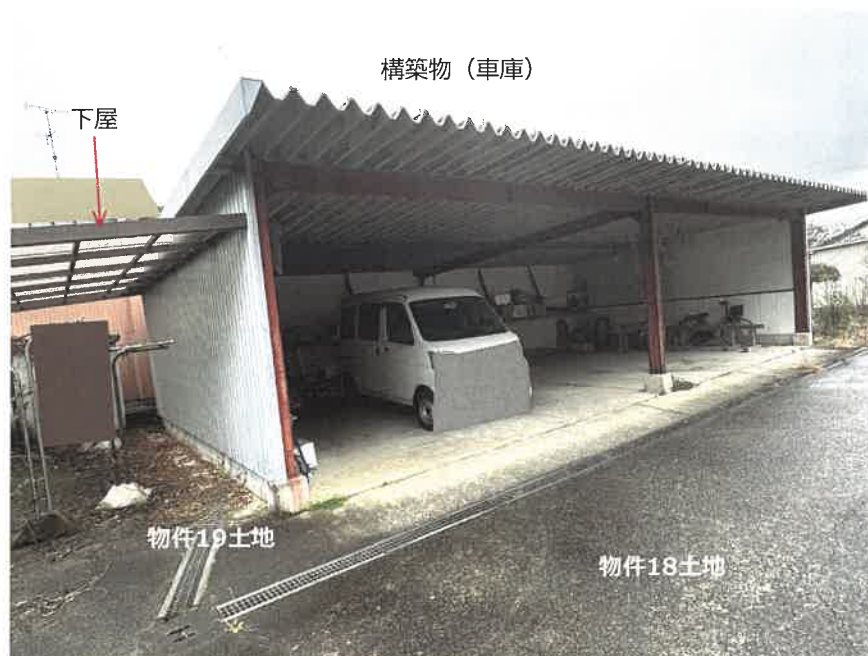
(写真 1 6)

なお、未登記附属建物2個（写真18）と、構築物（車庫）がある（写真16）が、いずれも建築年等は不明である。

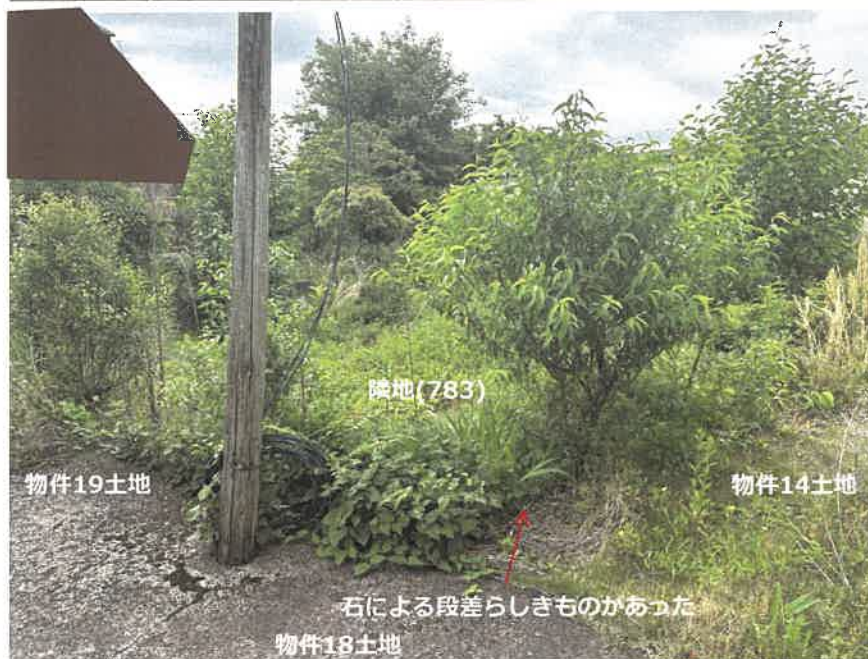
(写真 1 7)

しかし、北西側中央に接する 783 番（地目 宅地、地積 388.00 m<sup>2</sup>、私有地）との境界の一部には塀がない（写真 17）。ただ、少し石による段差があり（783 番土地が低くなっている。）、ある程度は判別できるが、厳密に境界を判別するには測量等を要する可能性がある。

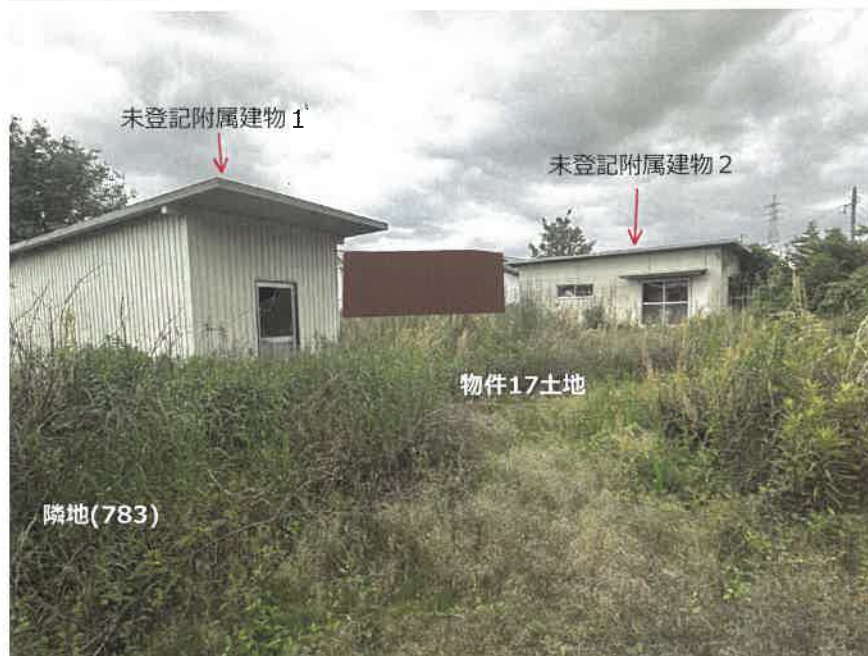
(写真 1 8)

また、未登記附属建物についても、内部を確認することができなかったことから、詳細は不明である。

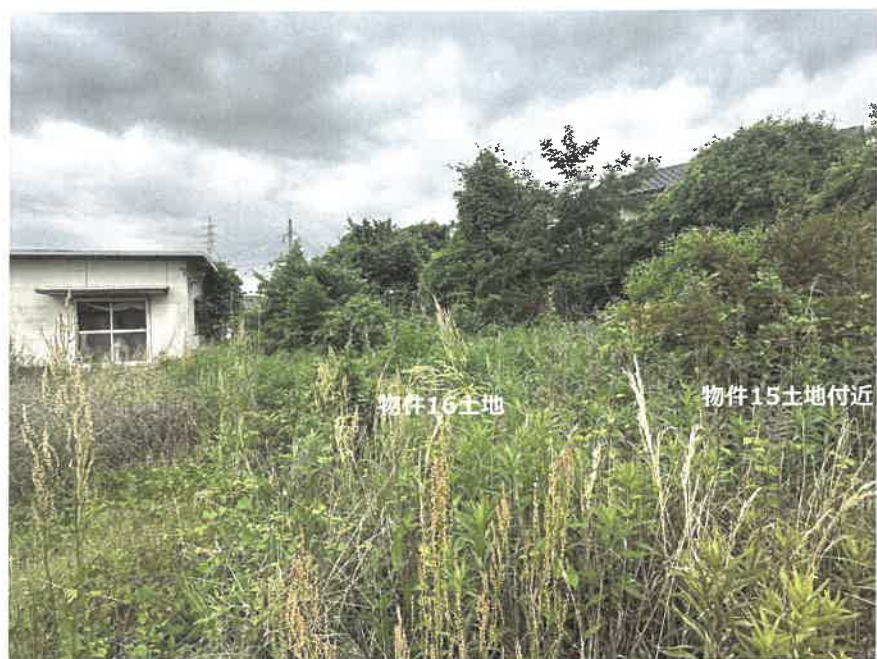
(写真 1 9)

- 物件 8、9、14～19 土地につき、特に北側の 15～17 土地については、草が生い茂るなどして立ち入れなかった（写真 19）ため、状態等や土地に置かれている動産類の詳細は不明である。強制執行により撤去する物等が存在した場合、本件物件の規模、状態等からすると、土地についても引渡命令が必要と思われる。

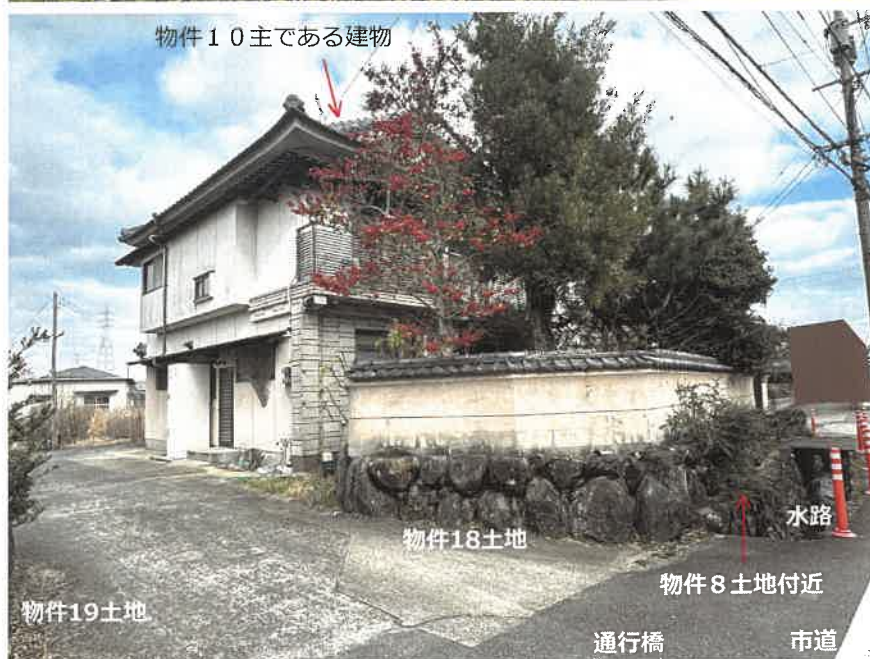
(写真 2 0)

物件 8、9、14～19 土地と、周囲の土地との境界について、概ね塀等がある（写真 20～27）。

本件物件の南東側に接する水路に架けられている通行橋（写真 20、21）の占用許可につき、4 枚目のとおり。

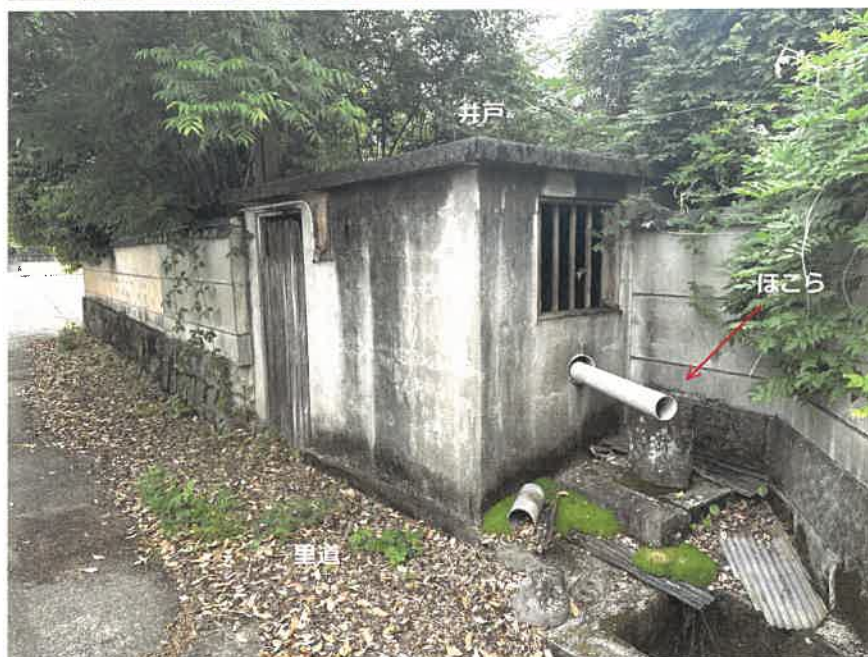
(写真 2 3)

- 外側から見る限り、物件 15 土地に井戸及びびほらと思われるものがあり（写真 23）、物件 16 土地上にほら状のものがある（写真 24）。物件 16 土地上のものについては、付近に立ち入ることができなかったため、詳細は不明であるが、塀越しに見える程の大きさの岩であり、何らかの記念碑の可能性もある。
- 物件 17 土地を敷地とする建物登記（主である建物；家屋番号 782 番、種類 居宅、構造 木造杉皮葺平家建、床面積 19.83 m<sup>2</sup>；附属建物符号 1；種類 工場、構造 木造杉皮葺平家建、床面積 79.33 m<sup>2</sup>）がある。
