## 期 間 入 札 の 公 告

構 造 木造瓦葺 2 階建

## 現況調査報告書

## 評 価 書

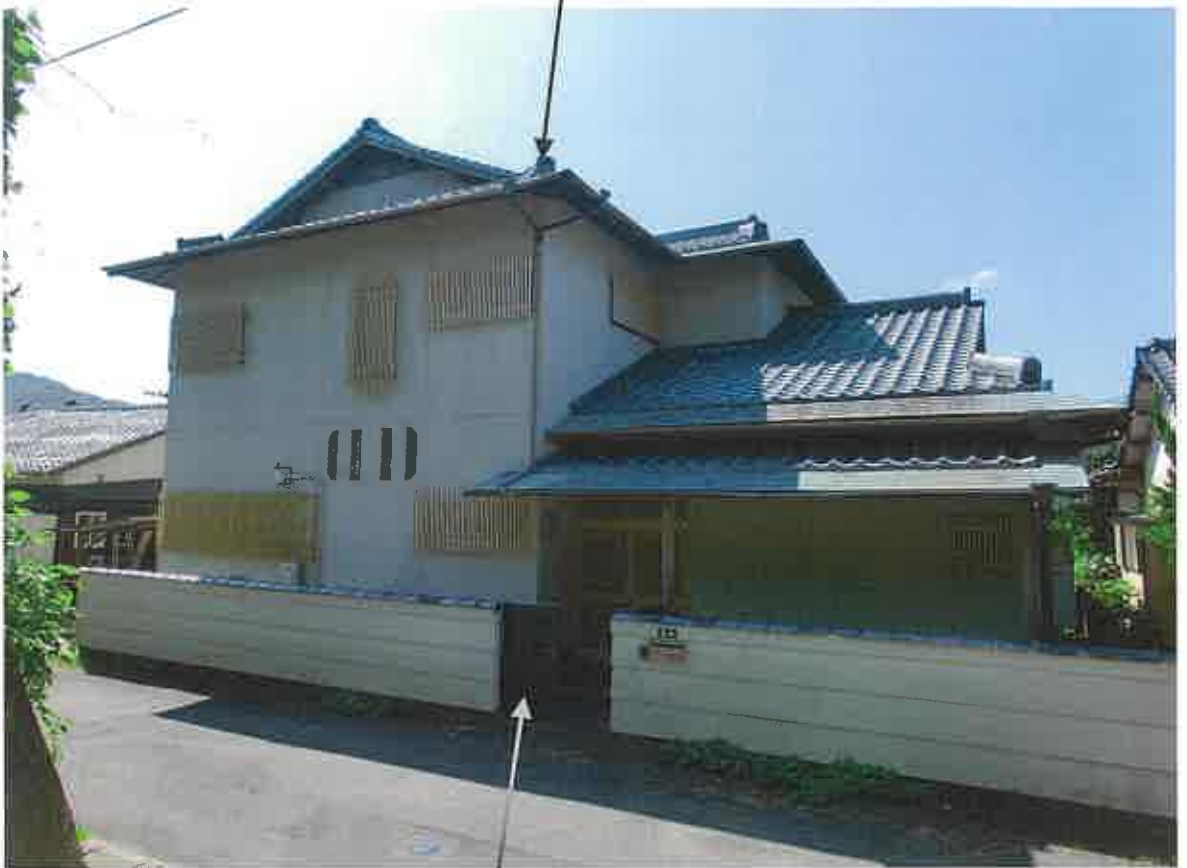
①

物件 4

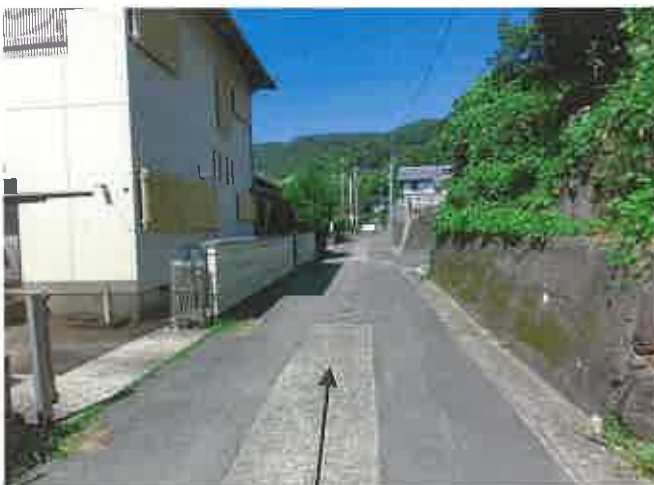
②

本件土地の北側は、幅員約4mの私道（目的外土地 地番106番1，地目：畑）に、接面しており、同私道を介して市道（新西山手上部線）に接面している。

接道状況

私道

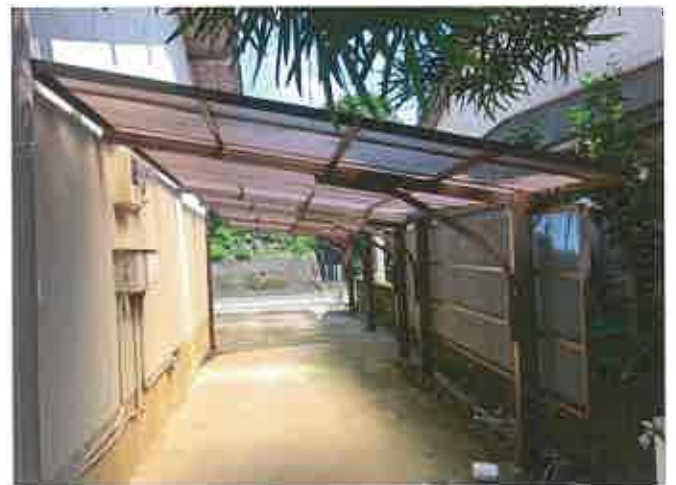
③

- ・ 本件土地上にあるカーポートは、土地との接合状況から、土地の定着物と判断した。
- ・ 本件建物の階段部分には、シロアリによる被害の跡が見られた。
- ・ 洋室1では、ペットによるものと思われる異臭が、かなりする状況であった。

カーポート

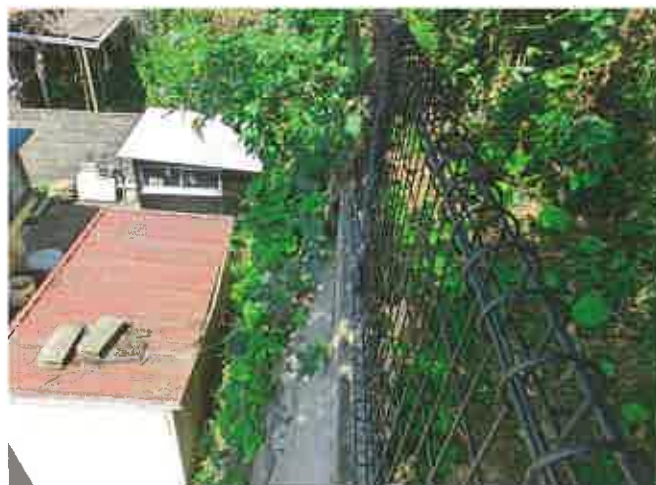
⑤

| 関係人の陳述等 | |
|---|---|
| ■ A (債務者) | <p>① 本件建物は、私が住居として利用しています。なお、建物内で猫を一匹飼っています。</p> <p>② 本物件は、現在、姉との共有名義になっていますが、姉は遠方に住んでいまし、私は両親が亡くなる前からここに住んでいましたので、私が引き続き居住していることになります。本物件の利用に関して、姉との間で特段の取り決めをしたことはなく、ずっと無償で利用しています。</p> <p>③ 隣接する土地所有者との間で、境界に関するトラブルはありません。なお、南側の境界は、法下になると思います。</p> <p>④ 本件建物については、新築以降、増築したことはありません。改築ではなくリフォームになると思うのですが、約10年前に外壁を塗り替えました。また、約5年前になりますが、台所の床板を張り替えて、システムキッチンを新しく設置しました。私が記憶しているのはそれくらいです。</p> <p>⑤ 本件建物の不具合については、雨漏りしている箇所はありません。シロアリに関しては、2、3年前だったと思いますが、本件建物にシロアリによる被害が見られたことから、業者に依頼して、建物を全体的に駆除してもらいました。</p> <p>⑥ シロアリによる被害は、柱等の大事な部分には見られなかったので70万円位の費用で済みましたが、もし、被害が出ていたら、かなりの費用がかかったと思います。</p> <p>⑦ 2階洋室3の床にひび割れが見られますが、そこはシロアリによる被害ではありません。</p> <p>⑧ 本件建物内にある動産類は、姉所有となるのは昔のアルバムくらいで、基本的には全て私の所有です。</p> <p>⑨ 庭に設置している物置とカーポートは、本件建物を新築した頃に設置したものです。物置については、本件建物と同様にシロアリによって傷んだ状態になっています。</p> <p>⑩ 本件土地が接している北側の道は、近所に住む方が所有されている土地で私道になります。その私道の利用については、昔から無償ですし、所有者から通行料の請求を受けたこともありません。ご近所の皆さんも同じだと思います。</p> <p style="text-align: right;">以 上</p> |

南側境界付近の状況

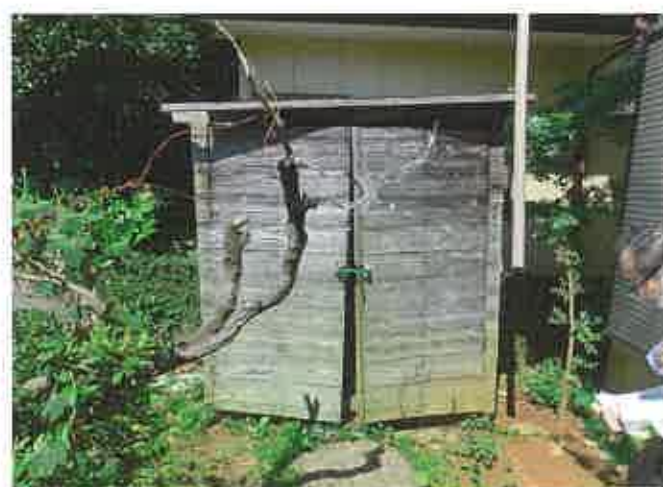
⑥

| その他の事項 | <input checked="" type="checkbox"/> 木製物置(非建物)が存する。 | | |

物置 (非建物)

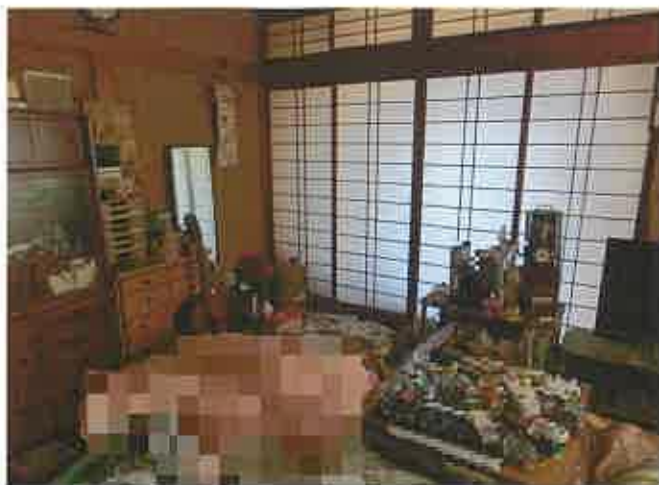
⑪

洋室1

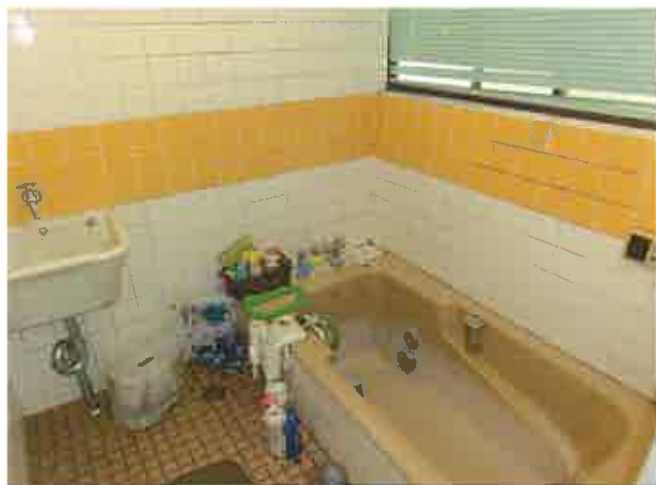
⑭

シロアリによる被害箇所

| 区 分 | 主である建物 |
|---|---|
| 特 記 事 項 | <p>① 建物に付属する各種設備については、動作確認まではしていないため、使用可能かどうかについては不明である。</p> <p>② アスベスト含有吹付材については、建物の目視調査等からは確認できなかったが、正確にその使用の有無を判定するには専門調査機関による材質分析調査が必要となる。</p> <p>③ 共有者Aは、階段部分に白蟻が発生し、2、3年前に駆除したと陳述しているが、白蟻被害の有無の判定については専門調査機関による床下等の調査が必要である。</p> <p>④ 共有者Aは、5年ほど前にDKについて床のフローリング張替等のリフォーム工事を行ったと陳述している。</p> <p>⑤ 飼育されている猫が原因と思われる異臭がする。</p> |

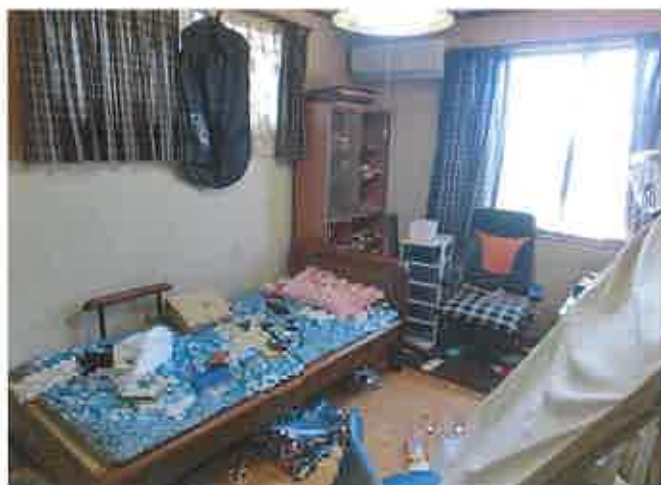
②④

床の損傷箇所

| 区 分 | 主である建物 |
|---|---|
| 保守管理の状態 | 普通程度と判断されるが、2階の洋室3については、床の一部にひび割れ、軋みがみられる。また、建物全体について、経年程度の老朽化は進行しているものと思料される。 |
