## 期 間 入 札 の 公 告

- 1 所 在 佐伯市上浦大字津井浦字西小路  
地 番 2 1 4 7 番 2  
地 目 宅地  
地 積 1 1 0 . 1 2 平方メートル
- 2 所 在 佐伯市上浦大字津井浦字内園 2 1 4 7 番地 2  
家屋 番号 2 1 4 7 番 2 の 2  
種 類 居宅  
構 造 鉄筋コンクリート造陸屋根 2 階建  
床 面 積 1 階 2 3 . 1 4 平方メートル  
2 階 2 4 . 7 9 平方メートル  
(現況)  
構 造 鉄筋コンクリート造陸屋根 3 階建  
床 面 積 1 階 7 5 . 4 9 平方メートル  
2 階 8 5 . 6 0 平方メートル  
3 階 2 9 . 7 5 平方メートル

# 現況調査報告書

## 評 価 書

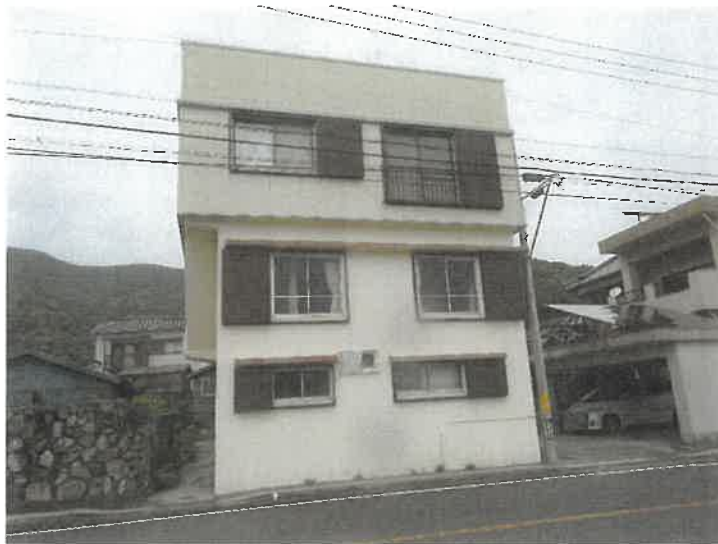
写真①本件建物

| 特 記 事 項 等 | <p>①本件評価対象建物の室内には、2階及び3階の天井部分の一部に雨漏り跡が認められる状況である。</p> <p>②本件評価対象建物の内壁及び外壁には比較的大規模な亀裂(クラック)が複数ヶ所認められる状況である。</p> <p>③本件評価対象建物は北西側から南東側に向けてやや傾いており、当該建物の傾きにより、1階廊下のサッシ窓が完全には閉まらず、施錠ができない状況である。</p> |

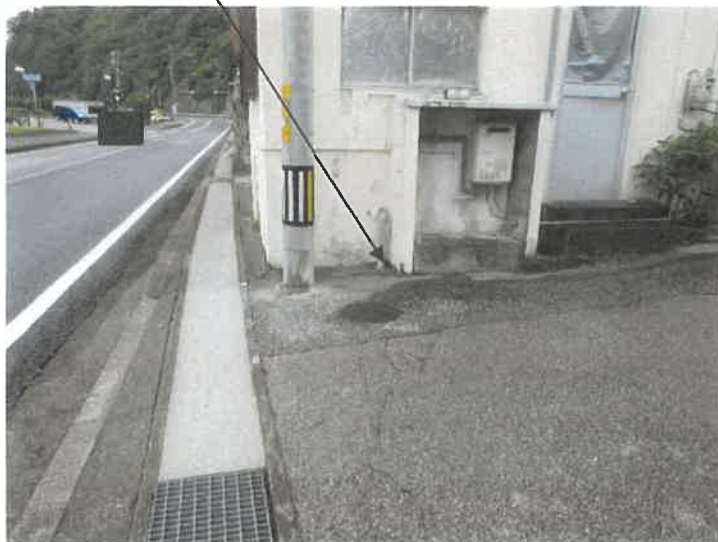
写真②越境部分

- 
- 1 本件物件の占有関係は所有者の陳述及び現況から2, 3枚目のとおり認めた。
  - 2 本件土地と本件土地上の建物の小字名は異なるが, 所有者の陳述及び現況から本件土地上の建物は本件建物であると認めた。
  - 3 本件土地上の建物は登記簿上2階建て, 現況は3階建てであるが, 所有者の陳述及び現況から本件土地上の建物が本件建物であると認めた。
  - 4 本件土地と隣接地との境界付近に境界争い等の問題は認められない。  
但し本件建物の一部(ブロック造プロパン庫及び上り段)は目的外土地に越境していることが認められる。
  - 5 仮に本件建物の所在表示修正を行うには, 買受人が大分地方法務局佐伯支局で更正登記手続を行わなければならない。(債権者聴取による大分地方法務局佐伯支局回答)

| 土地の利用状況<br>及 び<br>隣地の利用状況 | 土地所有者が所有する建物(物件2)の敷地として利用されている。<br>なお、北西側及び北東側隣接画地はいずれも戸建住宅の敷地として利用されているほか、南西側隣接画地は現況空地であり、本件評価対象地上に越境物等は現存しないが、本件評価対象建物の附属工作物であるコンクリートブロック造のプロパン庫、及び上り段の一部(概測約20cm程度)が、北東側隣接画地(目的外土地:地番2146番)に越境しているものと推定されるが、物件1の土地所有者からの聴聞によると、これまでに当該目的外土地所有者との間で、境界等に関する争いになった経緯は一度もない状況である。<br><br>(「現況調査報告書」、及び後掲「土地建物位置関係図」参照)<br>目的外建物 ない | |

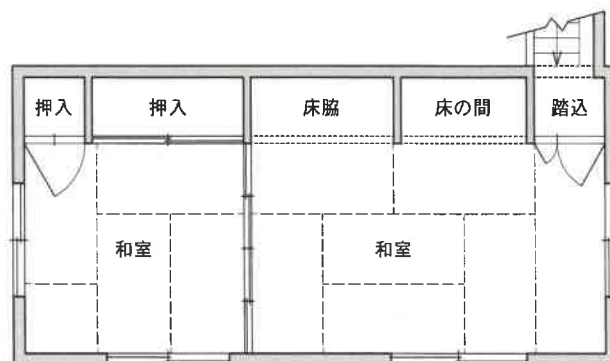
建 物 間 取 図

【 1 階 】

【 2 階 】

【 3 階 】

増築未登記部分
