## 期 間 入 札 の 公 告

熊本地方裁判所八代支部

# 現況調査報告書

## 評 価 書

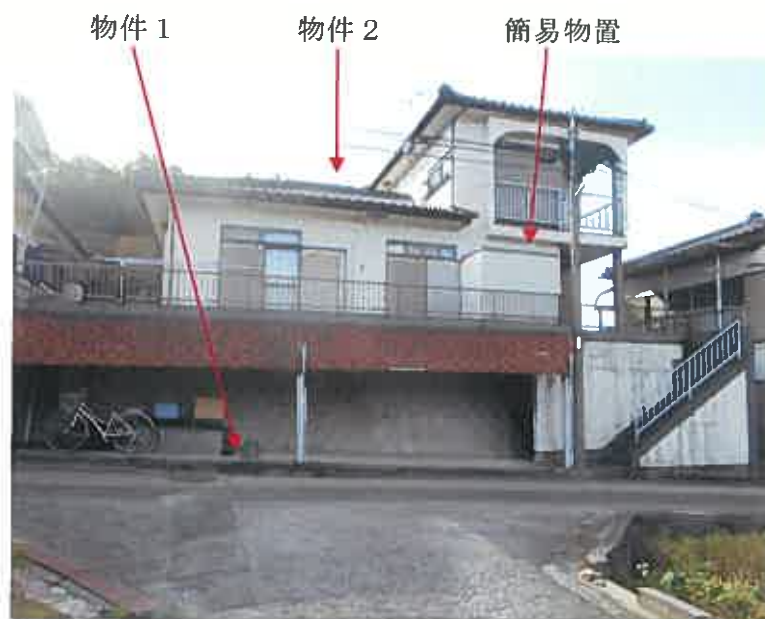
(写真 1 )

- 1 北東側に接する道路(309番1、309番29、377番2)は、市道(古城・雲雀線)である。
- 2 本件土地周辺は、南西側が高く北東側が低い急傾斜地である。熊本県の防災マップによれば、本件土地の南西側は、土砂災害特別警戒区域(急傾斜地の崩壊)、いわゆるレッドゾーンに、その余は土砂災害警戒区域(急傾斜地の崩壊)、いわゆるイエローゾーンに含まれている。
- 3 急傾斜地にあるため、南西側隣接地との境界付近には4m程の擁壁が設置され、北東側は建物敷地下が駐車場として利用されている(写真1, 2)。地面から駐車場の屋根の高さは約2mである。
- 4 北東角には上記市道からの進入路として階段が設置されているが、コンクリートに複数の破損や亀裂がみられる。また、手すりの一部がさびて破損している(写真3, 4)。
- 5 件外物件(動産)として、簡易物置が存する(写真1)。
- 6 隣接地の調査結果(登記簿上の記載)は次のとおりである。
  - ① 水俣市陳内字雲雀309番1 公衆用道路 538㎡ 水俣市所有
  - ② 同309番8 宅地 110.06㎡ 私人名義
  - ③ 同309番26 公衆用道路 67㎡ 私人名義(共有)
  - ④ 同309番27 宅地 145.26㎡ 私人名義
  - ⑤ 同309番29 公衆用道路 21㎡ 水俣市所有
  - ⑥ 同377番2 公衆用道路 33㎡ 水俣市所有

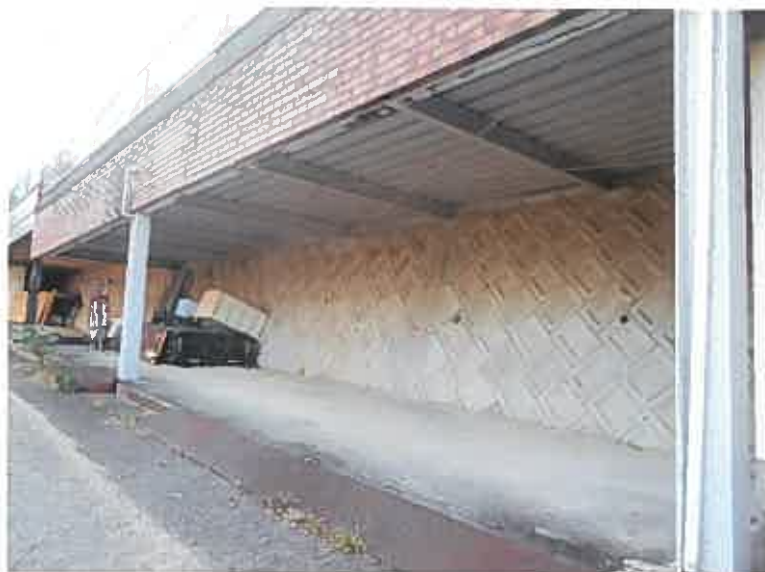
(写真 2 )

駐車場

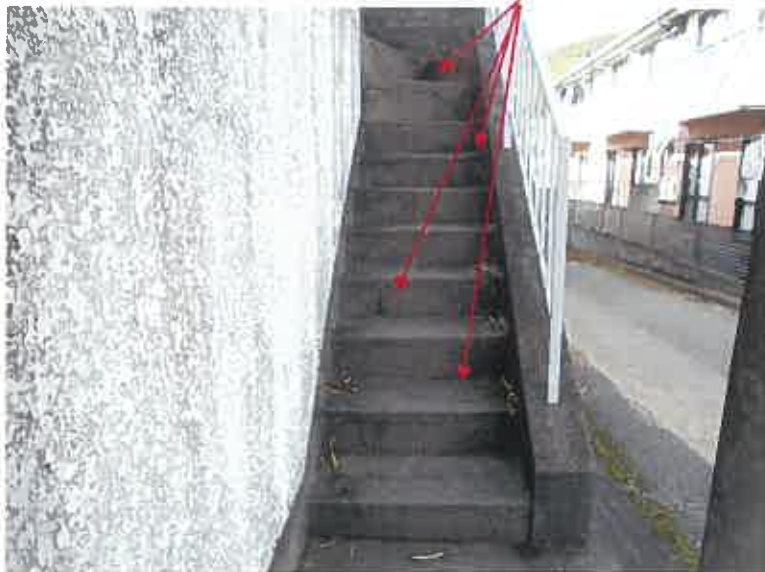
(写真 3 )

階段

コンクリートの破損

| 関係人の陳述等 | |
|---|---|
| <p>■ 所有者の父</p> | <p>■ 物件1関係</p> <ol style="list-style-type: none"> <li>1 本件土地は、急傾斜地に存在しますが、所有者が本件土地建物を購入した平成30年から現在まで、土砂災害は受けていません。</li> <li>2 階段の亀裂や手すりの破損は、購入当時からありました。</li> </ol> <p>■ 物件2関係</p> <ol style="list-style-type: none"> <li>1 本件建物には、所有者の家族が令和6年10月まで居住していました。現在、建物内の荷物を転居先に少しずつ搬出していますが、転居先が狭いので、ある程度は本件建物内に残すことになると思います。</li> <li>2 本件建物では市の上水道を使用しています。</li> <li>3 トイレは汲み取り式です。</li> <li>4 台所等の燃料はすべて電気です。</li> <li>5 本件建物は、平成30年に所有者が購入しましたが、その直前にリフォームされているので、特に不具合箇所や損傷箇所はありません。雨漏りやシロアリ被害もありません。</li> <li>6 建物内でペットを飼ったことはありません。</li> </ol> |

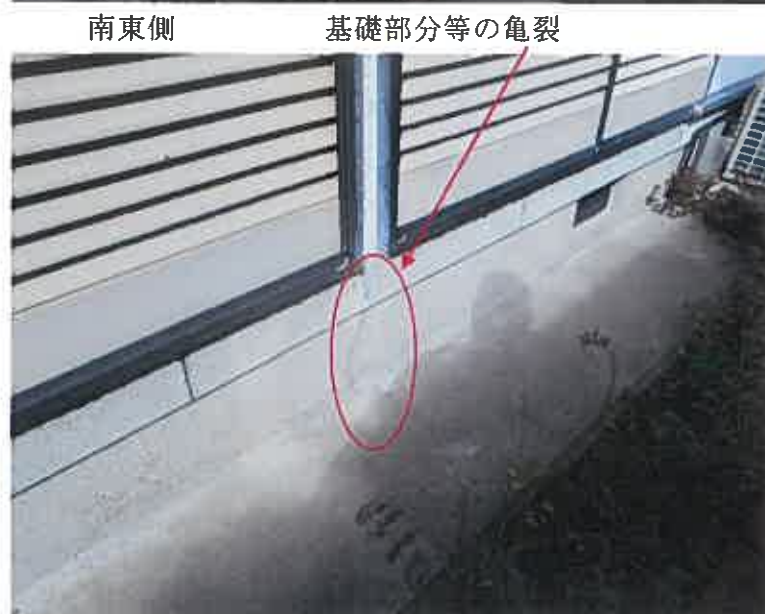
(写真 5 )

- 1 生活用水には市の上水道が使用されている。
- 2 トイレは汲み取り式である。
- 3 浴室や台所等の熱源は電気である。
- 4 南東側において、基礎部分から犬走にかけて亀裂がみられる(写真5)。
- 5 目視した限りにおいては、雨漏りやシロアリ被害、その他、上記以外の特筆すべき損傷箇所等は見受けられない。
- 6 従物等として、ヒートポンプ給湯機が存する(写真6)。

| 区 分 | 主である建物 | |
|---|---|---|
| 特記事項 | <p>① 従物等として、ヒートポンプ給湯機が存する。</p> <p>② 対象建物について、建築時期・構造・種類等の要因を踏まえ現場調査を行った結果、アスベスト含有建材が使用されている可能性は否定できない。なお、アスベスト使用の詳細については専門調査機関の分析調査を要する。</p> <p>③ 関係人の陳述によると、本件建物は現所有者が平成30年に購入する前にリフォームされており、特に不具合箇所や損傷箇所はなく、雨漏り被害及びシロアリ被害もないとのことである。目視調査の限りにおいては、基礎の一部に亀裂があるが、おおむね経年相応の状態である。</p> | |

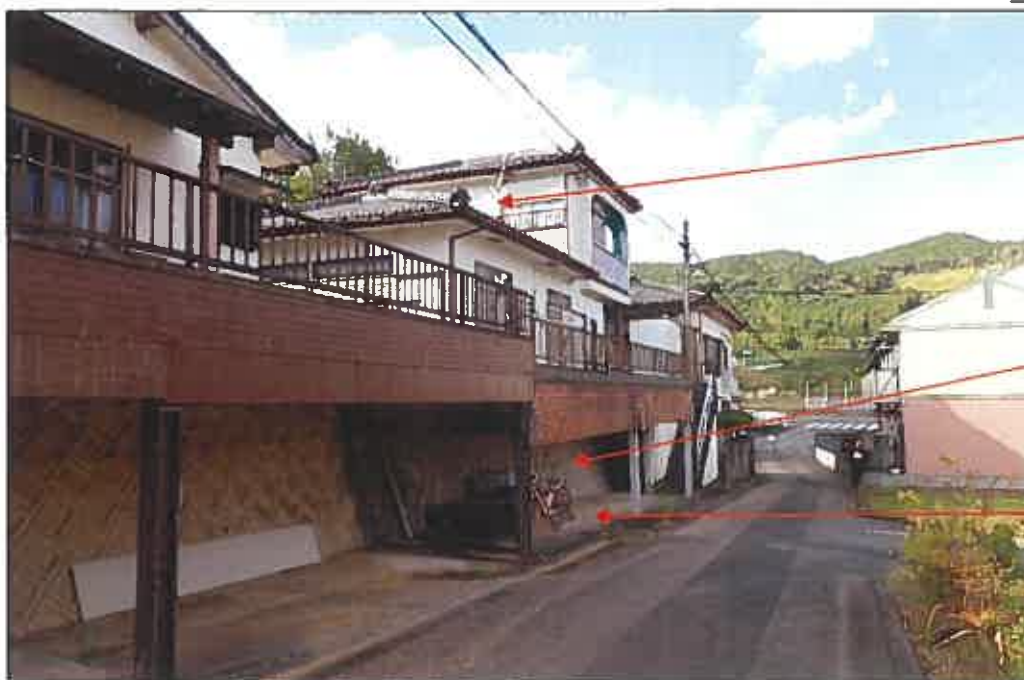
写真番号 ②

| 特 記 事 項 | <p>① 本件土地の南西側は土砂災害警戒区域・土砂災害特別警戒区域（熊本県告示第937号）に指定されており、本件土地の大半が土砂災害警戒区域（イエローゾーン）に含まれ、南西側の一部は土砂災害特別警戒区域（レッドゾーン）に含まれる。</p> <p>② 本件土地の南西側には、高さ約2.5mから約5mの間知ブロック擁壁が設置されている。県南広域本部（八代地域振興局）景観建築課での聴取によると、当該擁壁については工作物の確認済証などの記録はなく、安全基準に適合しているかどうかは確認できなかった。なお、北東側にも間知ブロックが設置されているが当該擁壁についても同様である。このため、建替等の際には熊本県建築基準条例第2条（崖地条例）が適用される可能性が高いとのことであった。<br/>買受希望者においても、崖地条例の適用及び建替等の可否について確認しておくことが望ましい。</p> <p>③ 目的外動産としてスチール製簡易物置が存する。</p> <p>④ 周知の埋蔵文化財包蔵地の範囲に該当しない。（水俣市役所教育課生涯学習室にて確認）</p> | |

北東側擁壁

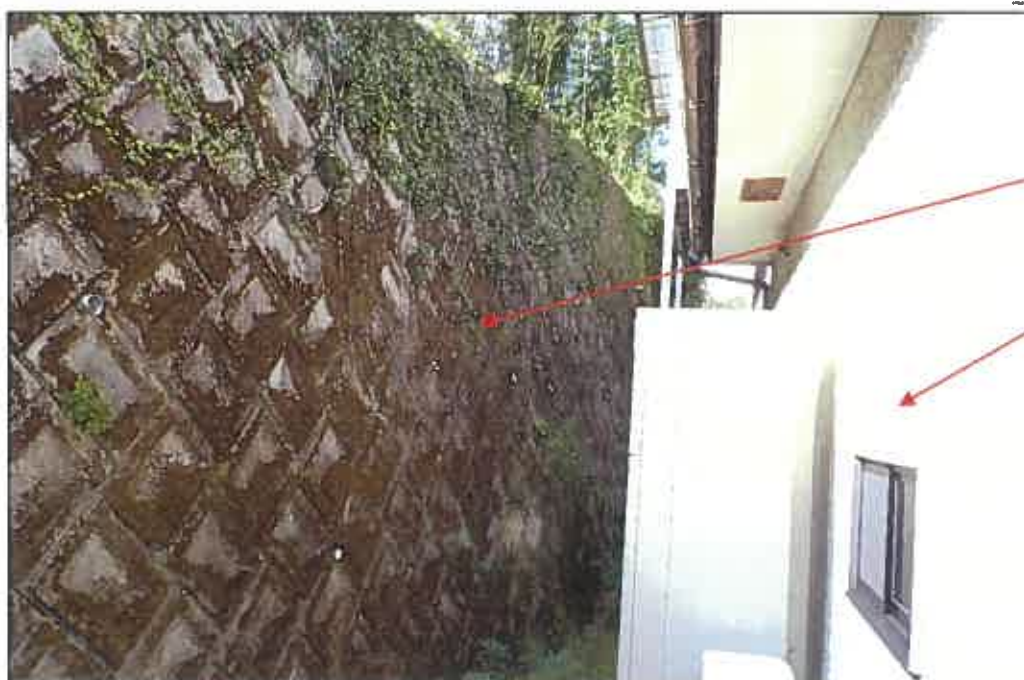
写真番号 ③

イ 個別格差 : 南西側擁壁の存在及び土砂災害特別警戒区域の影響 -45%  
接面道路との高低差 -15%

南西側擁壁
