## 期 間 入 札 の 公 告

## 現況調査補充報告書

## 現況調査報告書

# 評 価 書

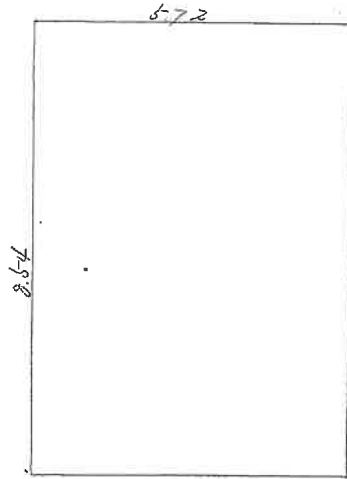
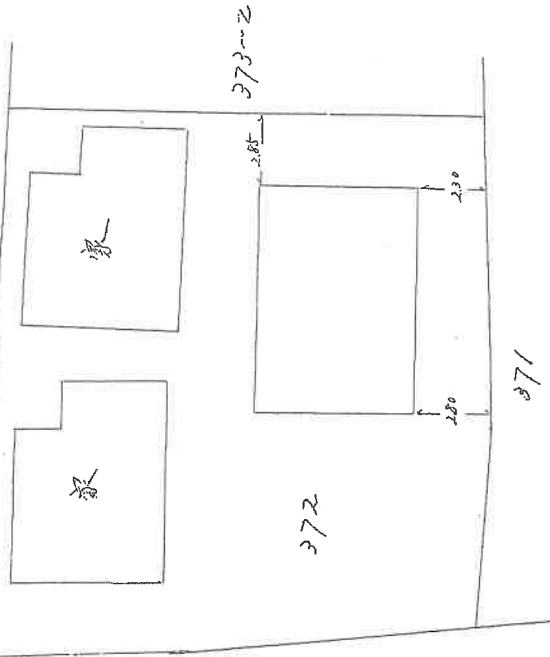
建物図面

$$8.54 \times 6.72 = 57.3888$$

$$48.84 \text{ m}^2$$

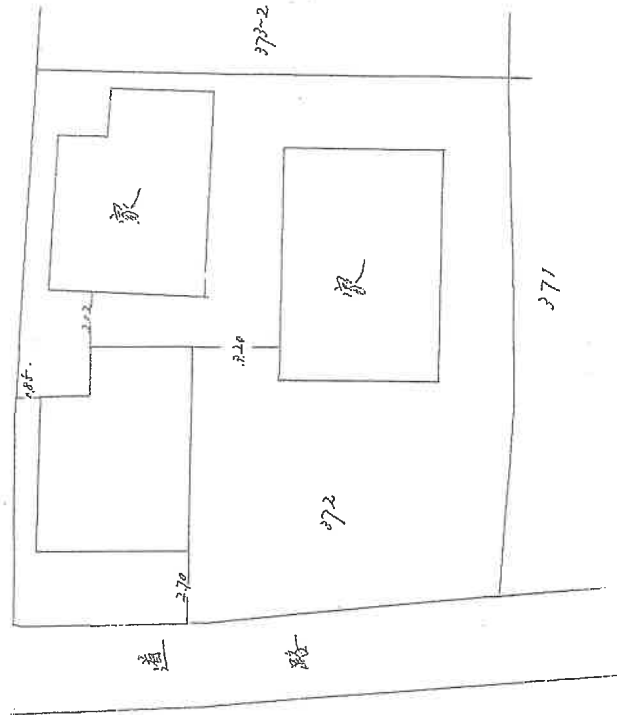
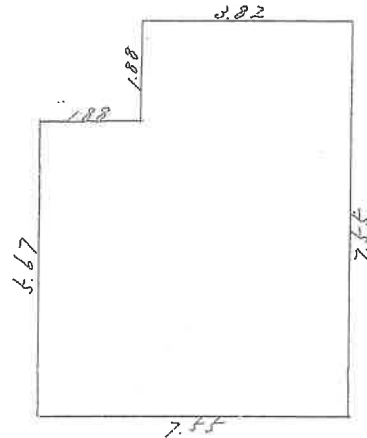
建物図面

$$\begin{aligned} 7.55 \times 3.82 &= 28.841 \\ 5.67 \times 1.88 &= 10.669 \\ \hline 39.510 \end{aligned}$$

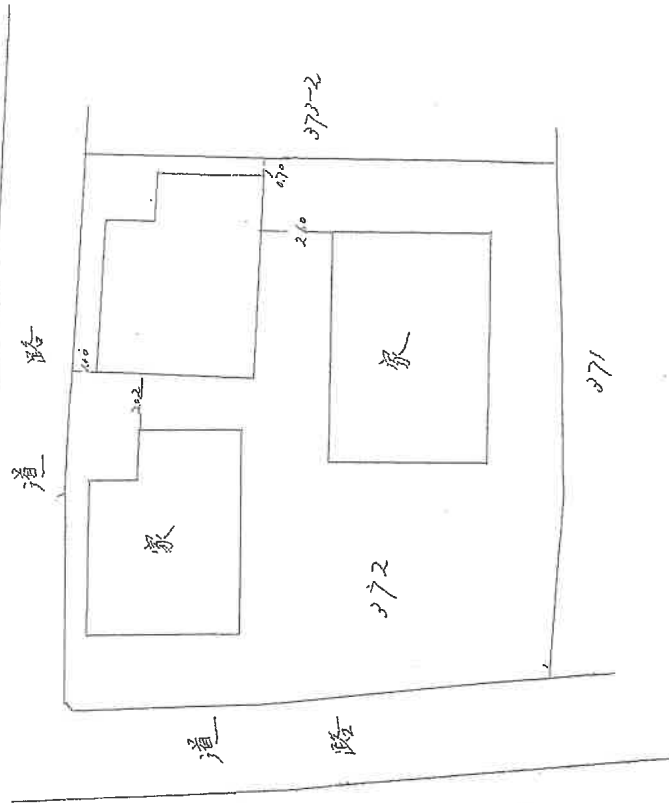
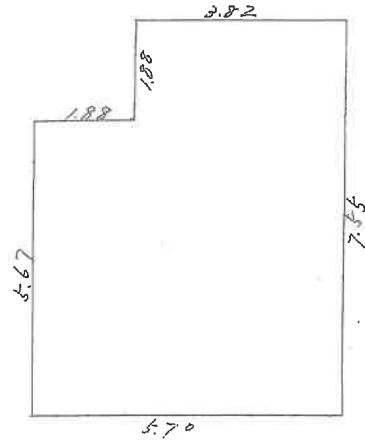
建物図面

$$\begin{aligned} 7.65 \times 3.82 &= 28.861 \\ 5.67 \times 1.88 &= 10.659 \\ \hline 39.520 \\ \hline 39.50m^2 \end{aligned}$$

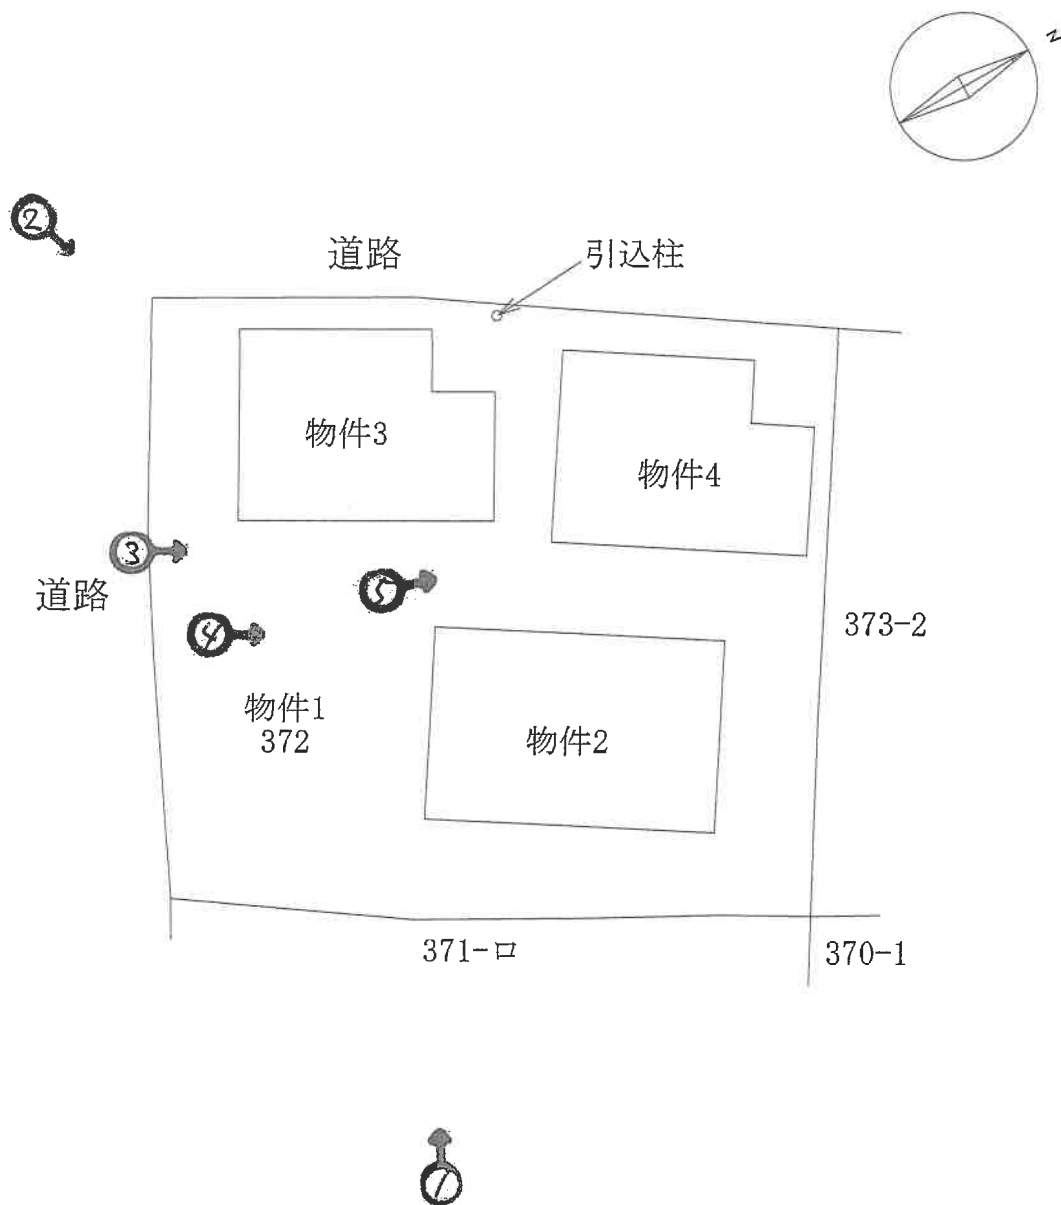
# 土地建物位置関係図

※本図面は概略図であり、正確な図面ではありません。

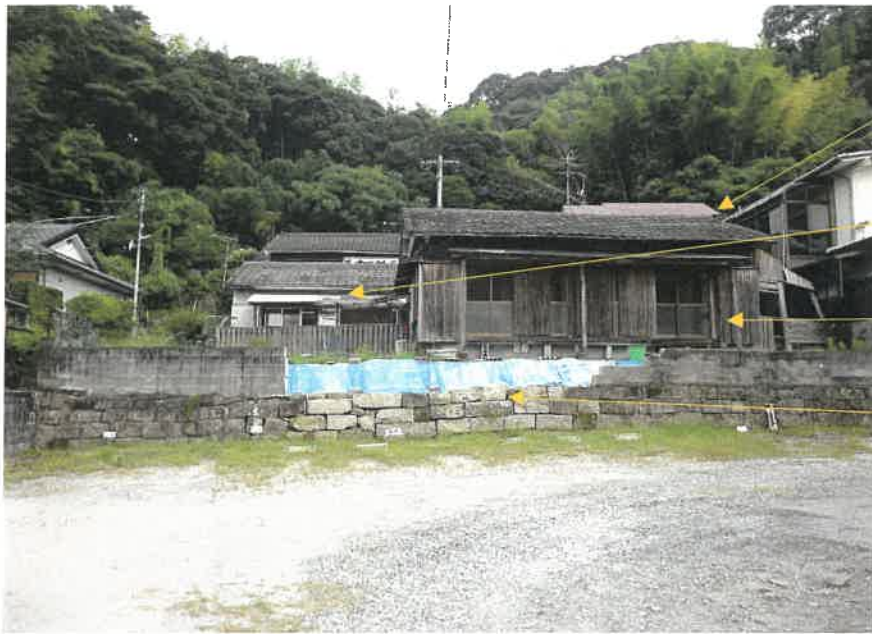
①対象物件全景（南東）

- 1 対象物件の形状等は、次のとおりである。
  - ① 物件1土地は狭い道路に接している。
  - ② 物件1土地はブロック塀、フェンス等により、隣接地との境界はほぼ明瞭であると考えられる。
- 2 対象物件の占有状況は、現場の状況、関係人の陳述等から、2枚目のとおりと認めた。
- 3 対象物件の現況等は、次のとおりである。
  - ① 物件1土地について
    - ア 南東側のブロック擁壁が一部崩れてブルーシートが掛けられている。なお、管理人Dが修繕費を支出した旨主張しているが、所有者の破産手続は免責で終了しているということから、買受人が費用の請求を受ける可能性は低いと考えられる。
    - イ 南東側隣接地（371番地口）より約1メートル高い高低差が存する。
    - ウ 南側が一部家庭菜園として使用されている。
  - ② 物件2建物について  
押入れ天井板が一部剥がれている。
  - ③ 物件3建物について  
Bの賃借権は最先の賃借権である。期限後の更新は買受人に対抗できる。
  - ④ 物件4建物について
    - ア 占有者によるとシロアリ被害があるということから、シロアリ被害の詳細は別途専門家による調査の必要がある。
    - イ Cの賃借権は最先の賃借権である。期限後の更新は買受人に対抗できる。

ブロック擁壁崩れ

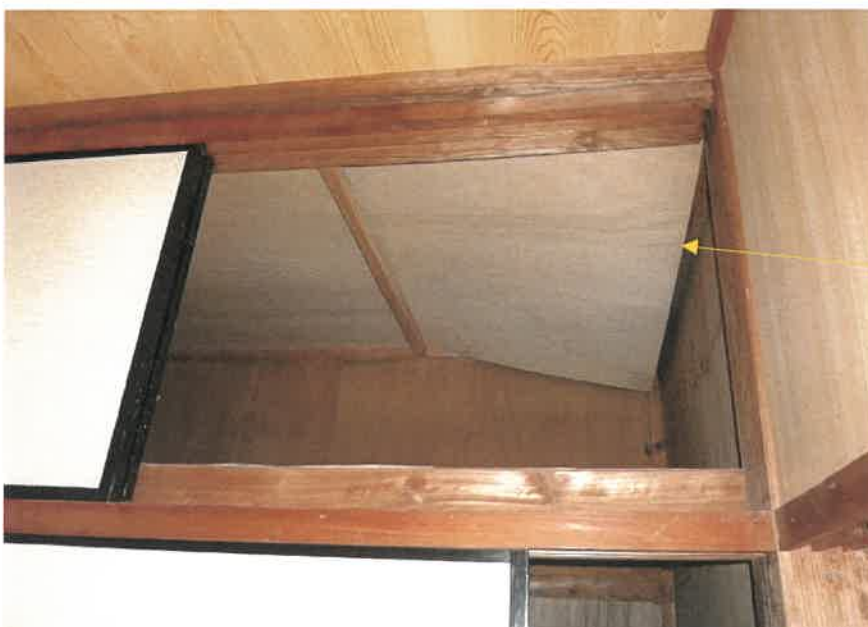
⑨物件 2 押入れ天井

天井板剥がれ

| 保守管理の状態 | 天井板が一部剥がれている。 |

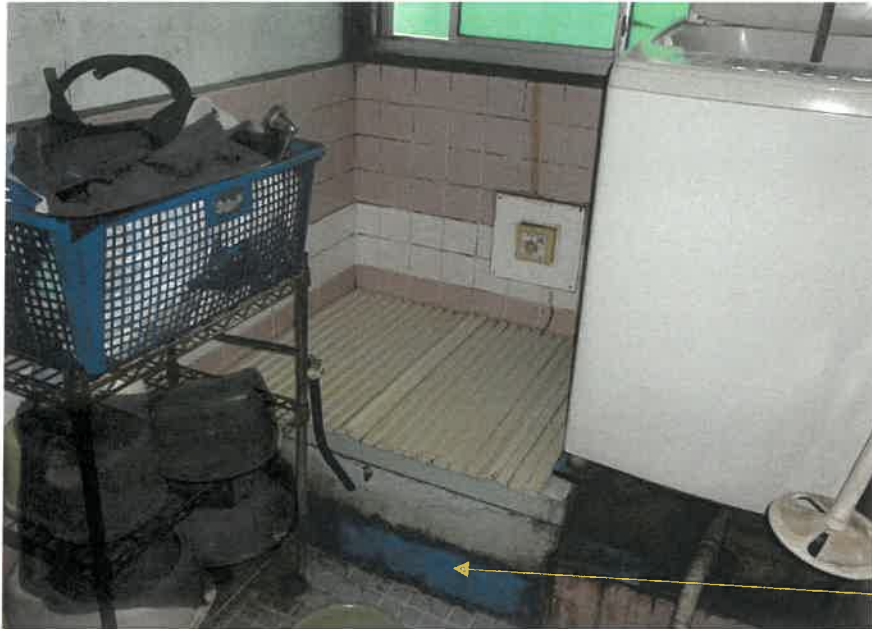
⑩物件 3 浴室

| 関係人の陳述等 | |
|---|---|
| B (物件3占有者) | 1 約40年前から本建物に住んでいます。<br>2 浴槽の下の部分に自分で板を貼って修繕しました。<br>3 住んでから一度も畳を替えていません。 |

修繕箇所

| 保守管理の状態 | ・賃借人によると、浴槽の下の部分に自分で板を貼って修繕したとのことである。 |

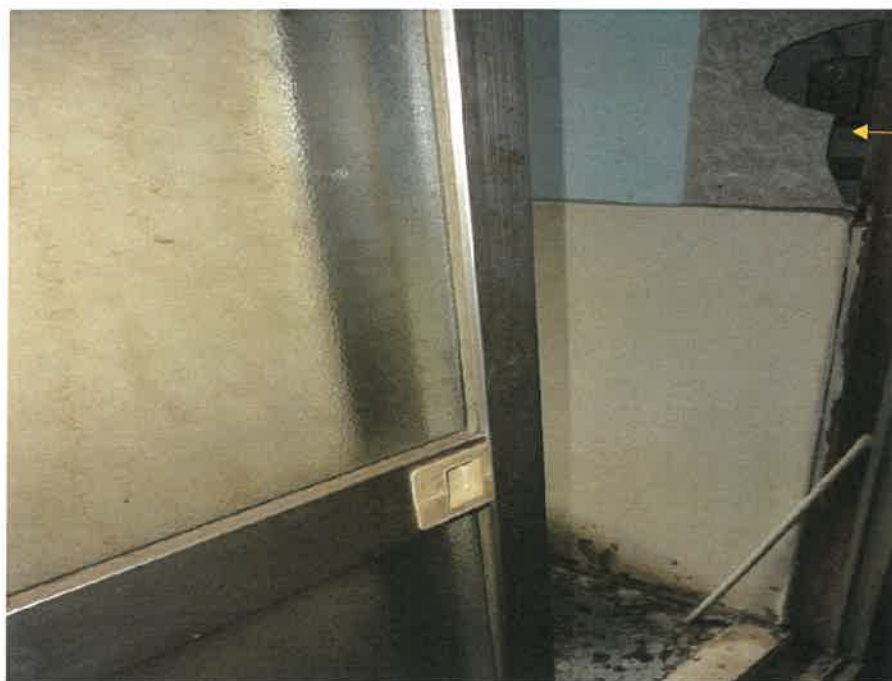
⑭物件 4 浴室入口

| 関係人の陳述等 | |
|---|---|
| C (物件4占有者) | 1 平成24年ころから本建物に住んでいます。<br>2 室内で猫を1匹飼っています。<br>3 浴室入口の壁に穴が開いています。<br>4 本建物には押入付近にシロアリ被害があります。 |

穴

| 保守管理の状態 | ・賃借人によると、浴室入口の壁に穴が開いており、シロアリの被害があるとのことである。 | |
