令和 6年(ケ)第 68号  
令和 7年(ケ)第 8号

## 現況調査報告書

## 評 価 書

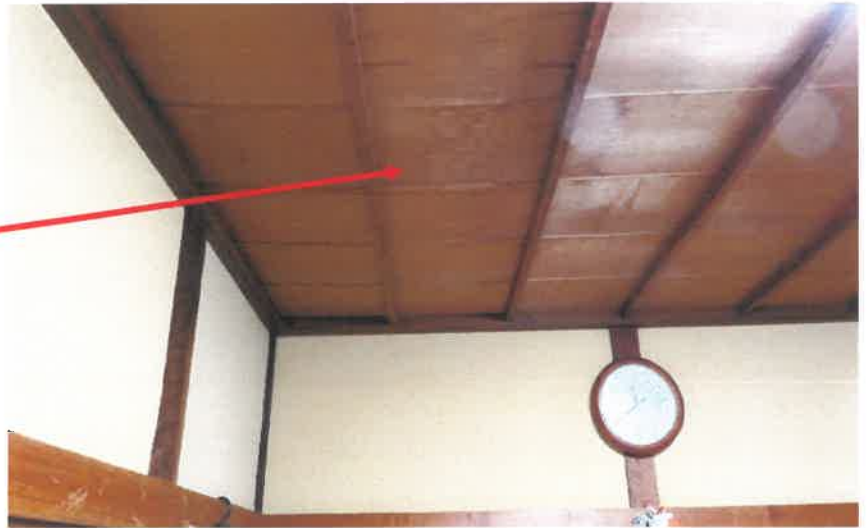
写真⑦

・物件2建物は、経年相当の劣化が認められる。外観はシミ、汚れ、雨樋部分及び下屋の損傷を確認した(写真③、⑦)。内観は、天井の歪み(写真⑦)、壁のひび割れ、キズ、複数の雨漏り跡(写真⑨)、畳・台所床の撓み、台所壁の穴等を確認した。特に縁側西側の収納部分の天井板は雨漏りによる著しい損傷等を確認した(写真⑩ないし⑫)。また、西側部分は、壁の亀裂、建具の動作不良を複数確認した。仏間には、十三仏と称する仏像が存在する(写真⑧)。シロアリの被害については不明である。

天井歪みの状況（和室）

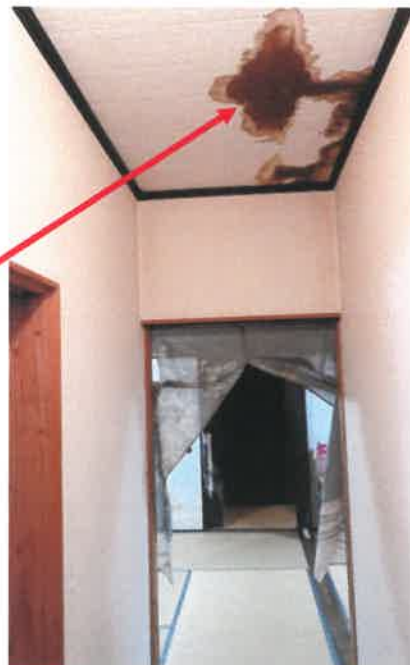
写真⑨

雨漏り跡の状況

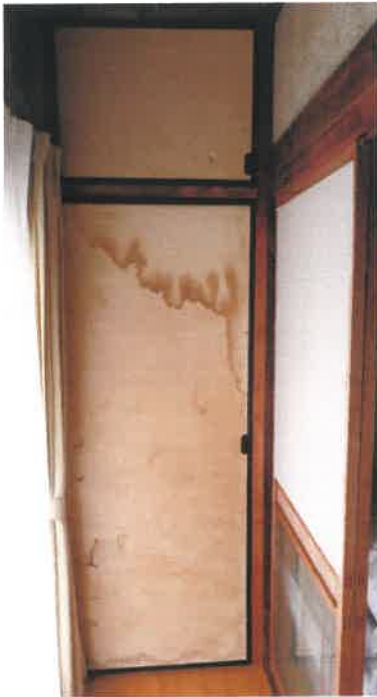
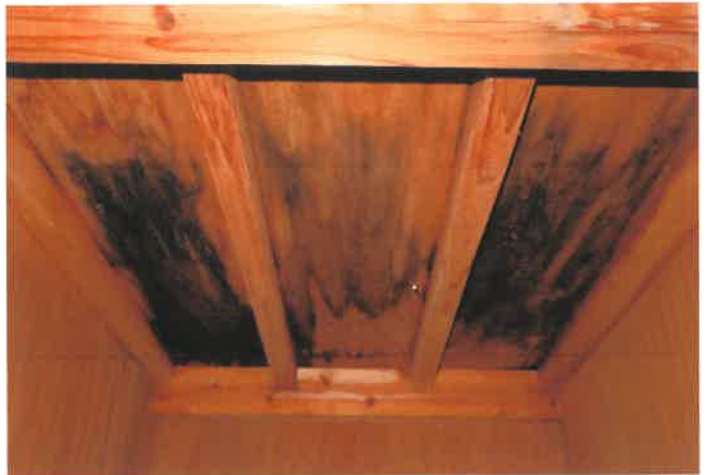
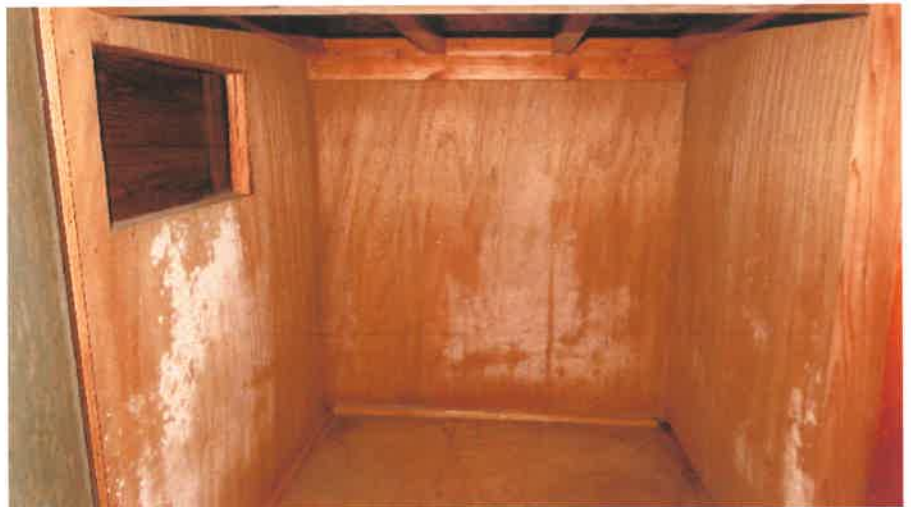
写真⑩

縁側西側収納の状況（写真⑩ないし写真⑫）

| 目 的 物 件 | 物件 2 | |
|---|---|---|
| 特 記 事 項 | <p>①築後約58年が経過した老朽化の認められる建物であり、外観上はシミ・汚れが多く見受けられ、台所の東側外壁には小動物が進入できる程度の穴も確認された。内部においては、クロス等のシミ・汚れのほか、増築部分との境を中心に複数箇所雨漏り跡が見られ、特に縁側の西側にある収納の天井には著しい損傷が見られる。また、台所、仏間のある和室等では床にタワミが見られた。更に平成元年頃に増築した西側部分については、壁の亀裂、建具の開閉障害が複数見られ、西側増築部分全体的に歪みが生じていると思われる。</p> <p>②仏間には今は無きお寺から預かった仏像（十三佛）が、先祖代々受け継ぎ祀られている。</p> <p>③過去に猫数匹と小型犬2匹を室内で飼育していた。</p> | |

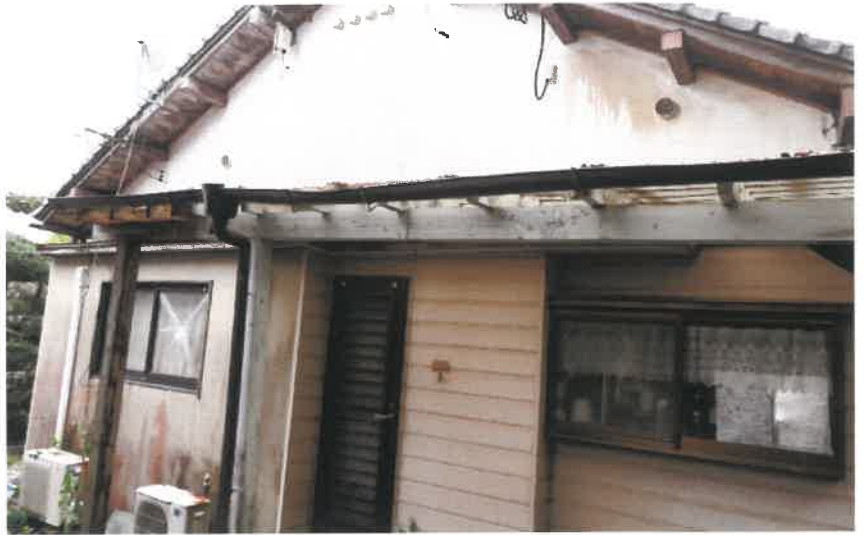
写真⑰

物件 2 建物東側壁面の状況

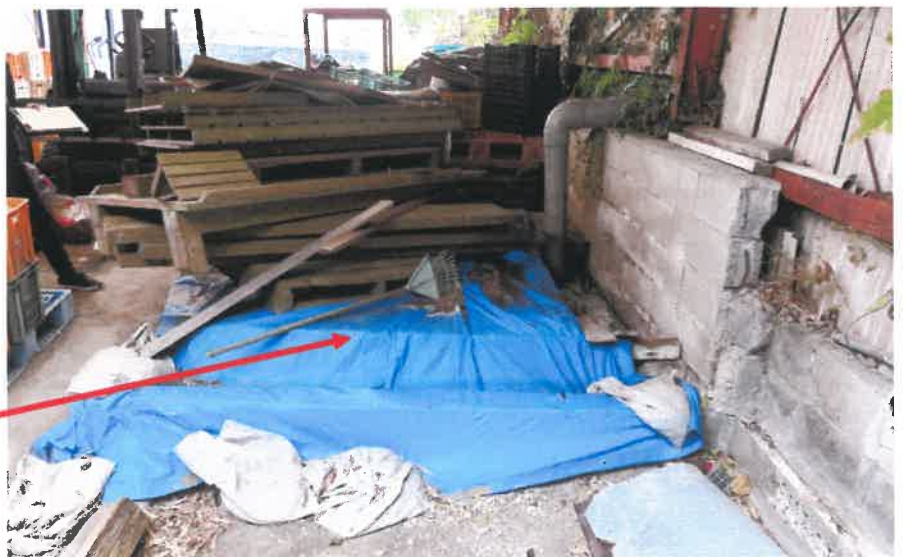
写真⑲

・物件2建物の北側下屋部分に存在する汚水槽からは強い腐臭が認められる。

汚水槽

| 物件<br>番号 | 特<br>記<br>事<br>項 | | | | | | | | | | | | | | | |
|---|---|---|---|---|---|---|---|---|---|---|---|---|---|---|---|---|
| | ③物件 2 主建物の北側下屋部分には、目的外建物である近隣の工場から流れてくる汚水槽が 3 基あり(口答説明によると 2 基は埋め戻しているとのこと)、工場稼働時には強い腐臭が認められる。 | | | | | | | | | | | | | | | |

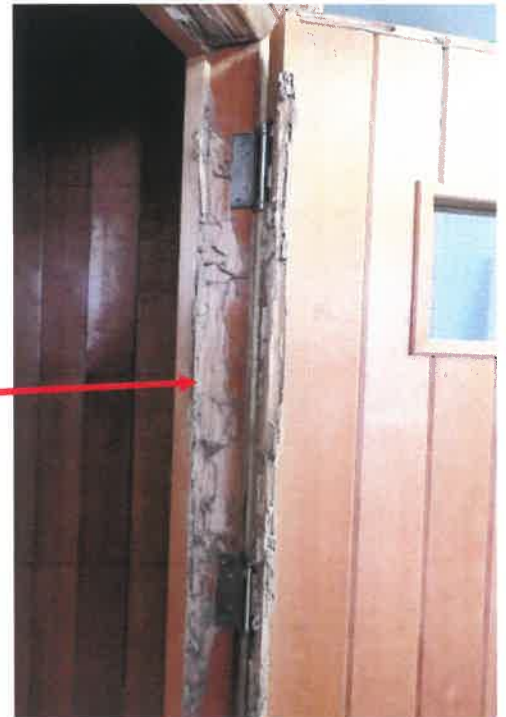
写真㉔

・物件2未登記附属建物内にはトレーニングマシン、サウナ等が存在し(写真㉕)、同サウナの扉部分にシロアリの被害を確認した(写真㉖)。また車庫の天井部分の破損を確認した。

シロアリ被害の状況

| 物件<br>番号 | 特<br>記<br>事<br>項 | | | | | | | | | | | | | | | |
|---|---|---|---|---|---|---|---|---|---|---|---|---|---|---|---|---|
| 物件2<br>未登記<br>附属建物 | ①サウナの扉部分にシロアリ被害と思われる損傷が認められる。サウナの稼働状況については未確認である。 | | | | | | | | | | | | | | | |

| 目 的 物 件 | 物件 2 | |
|---|---|---|
| 特 記 事 項 | <p>①建築後約40年経過の建物である。外観上は全体的にシミ・汚れ、塗装の劣化が認められる。内部においてもシミ・汚れが見受けられるほか、つる性植物が室内に侵入している。</p> <p>②南側に設置されているサウナの扉部分にシロアリ被害と思われる損傷が認められる。サウナの稼働状況については未確認である。</p> | |

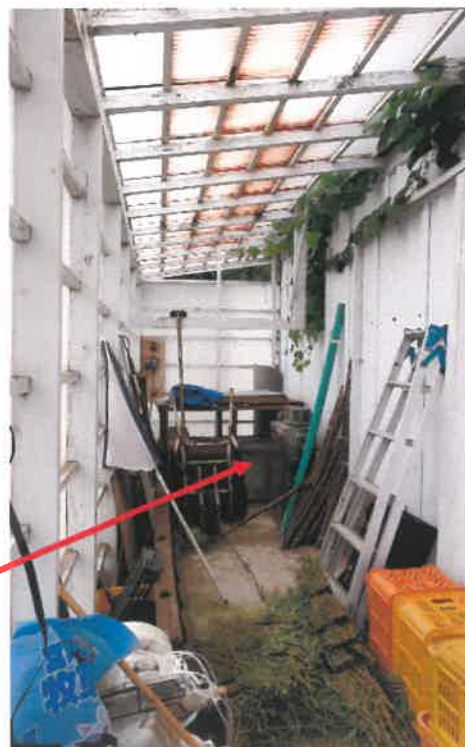
写真㉕

・物件2未登記附属建物の下屋部分に井戸が存在するものの、現在は使用できない(写真㉗、土地建物位置関係図)。また物件2建物の南東側付近にも井戸があったとのことであるが確認はできなかった。

井戸の跡

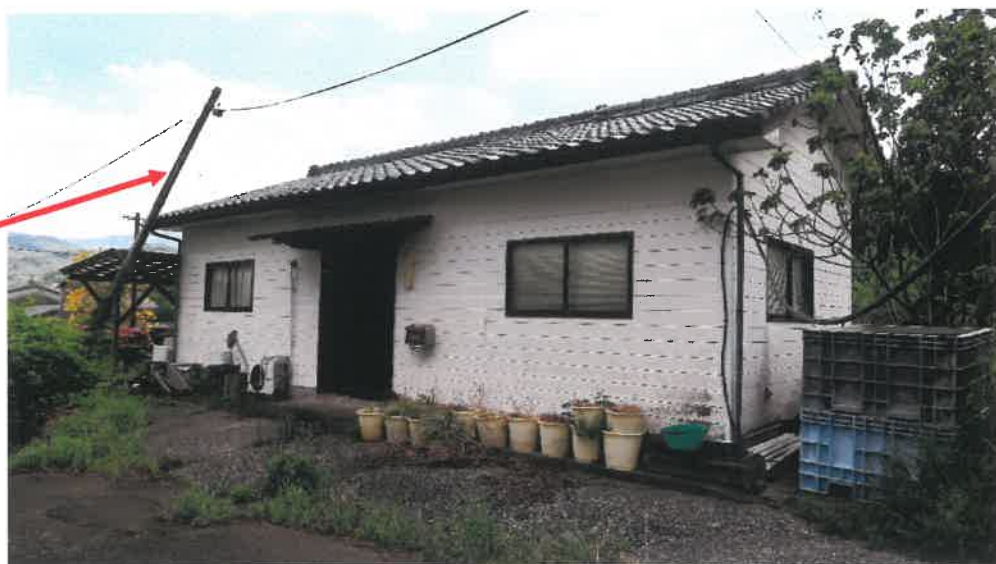
写真③⑤  
倒壊した電柱

・物件5建物の瑕疵等つき、経年相当の劣化が認められる。外観は、塗装の剥がれ、シミ及び汚れ等が見られるほか、東側の屋根に倒壊した電柱が倒れ掛かっているのを確認した(写真㉚、㉛)。内観においては、壁・床のキズ・汚れ、襖の破れ及び風呂の壁の剥がれ等を確認した。雨漏りやシロアリの被害については不明である。各部屋には、事務机、椅子、家具、家電製品、食器等の動産が残置されている(写真㉜ないし㉞)。

物件 5 建物  
(北西側)

| 物件<br>番号 | 特<br>記<br>事<br>項 | | | | | | | | | | | | | | | |
|---|---|---|---|---|---|---|---|---|---|---|---|---|---|---|---|---|
| 物件5<br>主建物 | ①公簿の種類は寄宿舍であるが、2DKの戸建住宅としても使用可能な間取りとなっている。<br>②令和6年7～8月の地震と台風により、物件 1 土地に設置された私設の引込柱が傾き、物件 5 建物に倒れ掛かっている状態にある。 | | | | | | | | | | | | | | | |

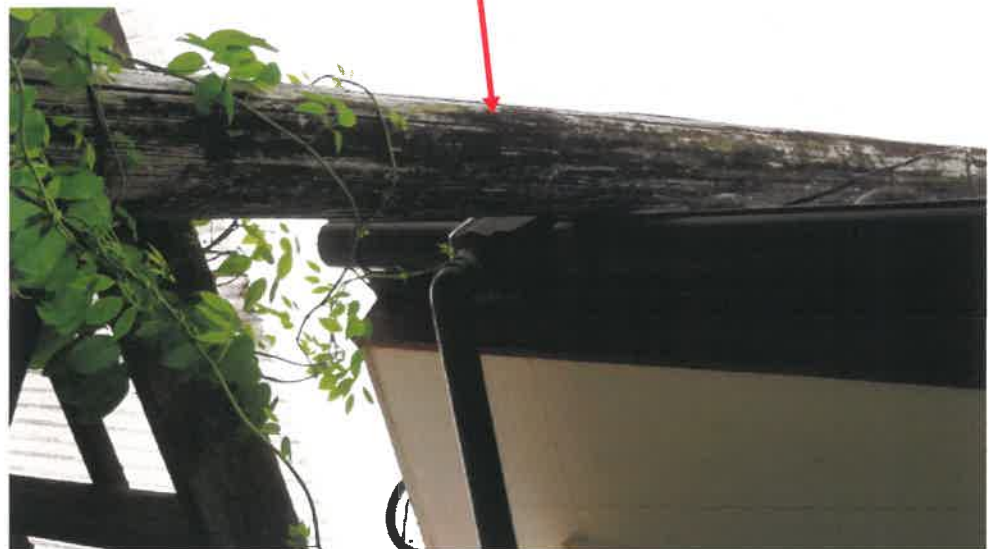
写真④⑧

電柱倒壊の状況  
(物件 5 建物)

電柱

| 目 的 物 件 | 物件 5 | |
|---|---|---|
| 特 記 事 項 | <p>①築後約34年が経過した経年相当の老朽化が認められる建物であり、外観上はシミ、汚れ、塗装の劣化等が目立つものの、物理的な損傷は見受けられなかった。内部においては、クロスや襖等にシミ・汚れ、畳の擦れ等が見受けられるほか、トイレ、お風呂については長期間使用しておらず、使用可能か不明である。</p> <p>②雨漏り、シロアリについては目視では確認されなかったが、詳細については不明である。</p> <p>③建築当初より、所有会社の従業員寮（定員2名）として利用されていたが、25年程前より空家の状態にある。現在は会社の所有物が残置されているほか、建物周辺にも操業時に使用していたコンテナや漬物用の重石等が残置されている。</p> <p>④公簿の種類は寄宿舍であるが、2DKの戸建住宅としても使用可能な間取りとなっている。</p> <p>⑤令和6年7～8月の地震と台風により、物件1土地に設置された私設の引込柱が傾き、物件5建物に倒れ掛かっている状態にある。</p> | |
