## 期 間 入 札 の 公 告

3 所 在 白石市大平中目字館前66番地

## 現況調査報告書

評 価 書

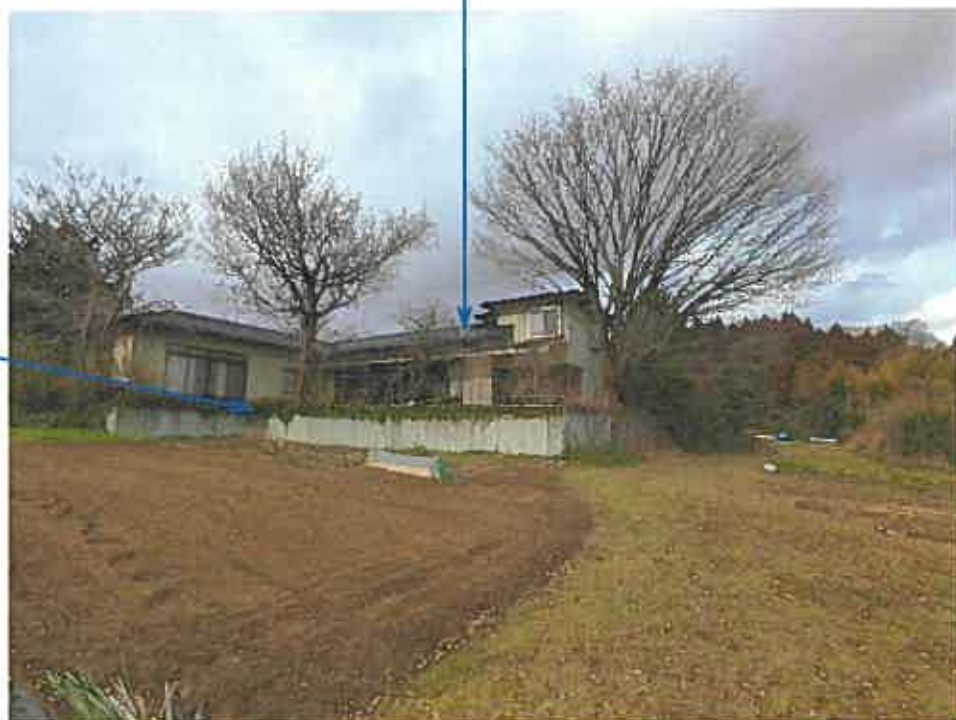
写 真 1

物件 3

物件 2

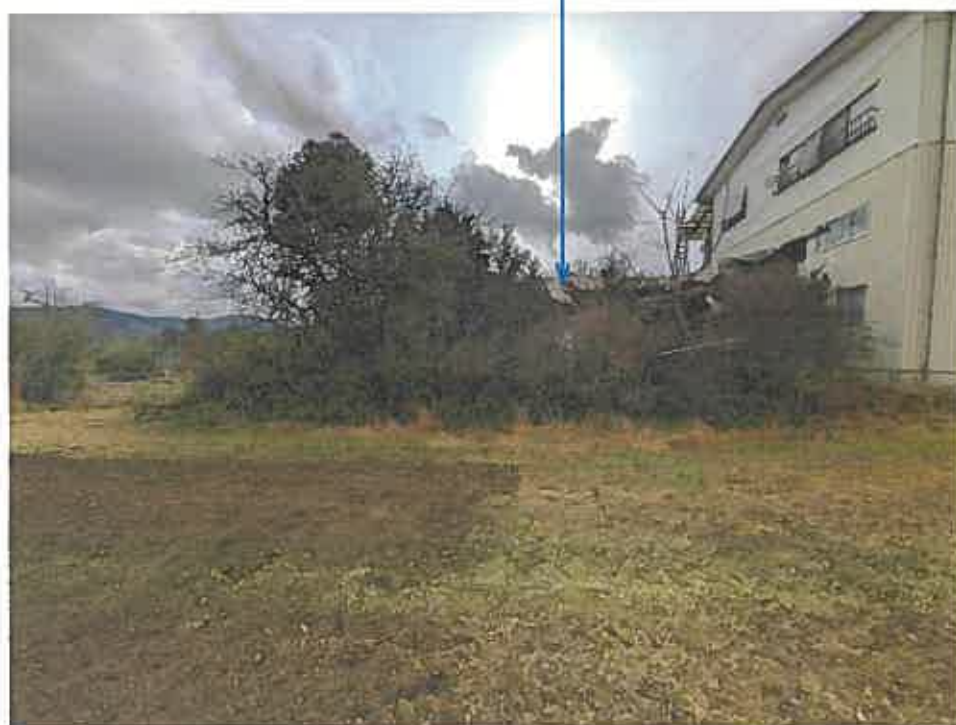
写 真 2

物件 4

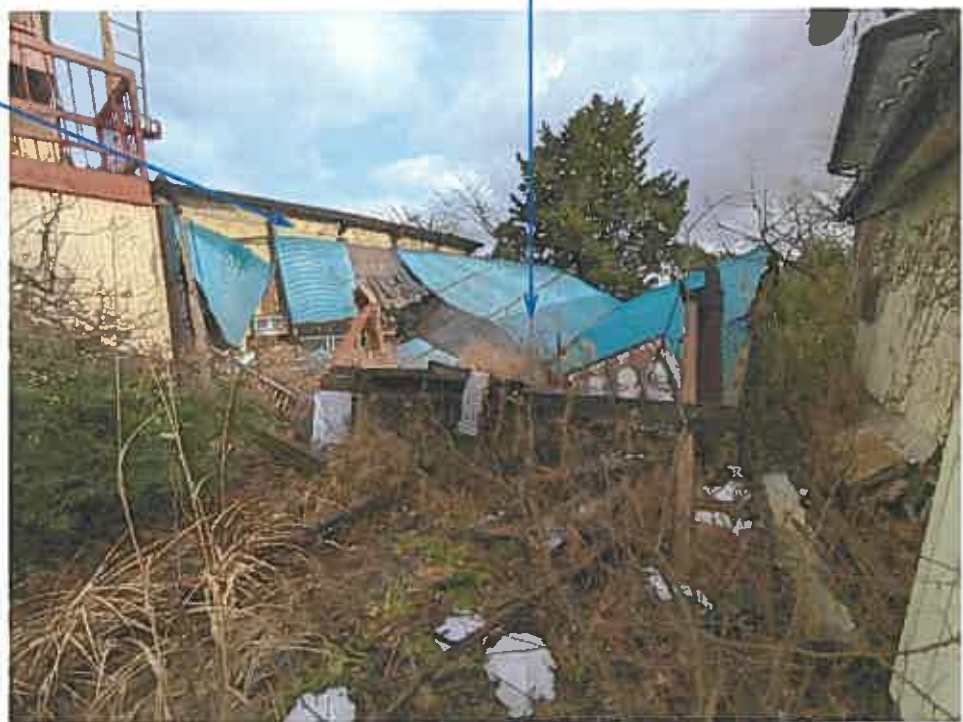
写 真 3

積雪で潰れている物件4の下屋部分

物件4

| その他の事項 | 震災や積雪等により本建物の屋根及び壁の一部が，また，下屋も完全に損壊している。 | | |

| 特 記 事 項 | 震災や積雪等の影響で、屋根及び一部の壁が損壊し、南側の下屋は倒壊した状態にある。 | |

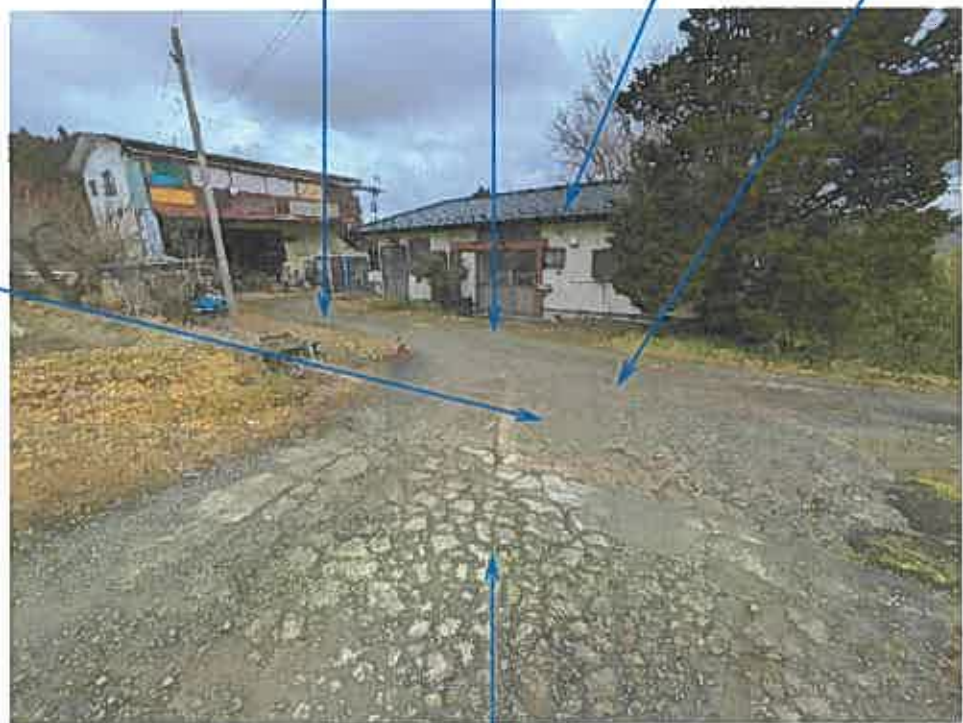
写 真 4

物件1

物件2

物件3

地番68番3

水

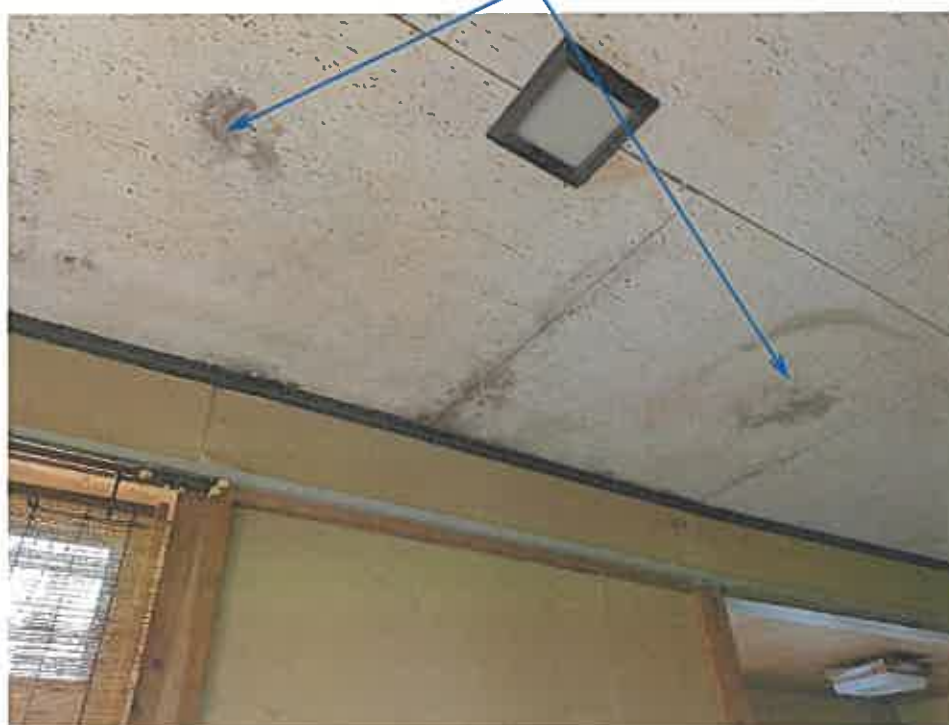
写 真 6

雨漏りの跡

| 特 記 事 項 | <p>1) 雨漏りする箇所があるとのこと。また、地震の影響と思われる亀裂や傾斜等が複数箇所認められる。なお、東日本大震災で損傷した 2 階の屋根を亜鉛メッキ鋼板に葺き替えたとのこと。</p> <p>2) 対象建物について、建築時期・構造・種類等の要因を踏まえ現場調査を行った結果、アスベスト含有建材が使用されている可能性は否定できない。なお、アスベスト使用の詳細については専門調査機関の分析調査を要する。</p> | |
