## 期 間 入 札 の 公 告

# 現況調査報告書

2 所 在 柴田郡柴田町船岡中央三丁目232番地4、233番地6  
家屋 番号 232番4  
種 類 居宅・工場・倉庫  
構 造 鉄骨・木・コンクリートブロック石造亜鉛メッキ鋼板・セメント瓦葺2階建  
床 面 積 1階285.18平方メートル  
2階189.13平方メートル

# 評 価 書

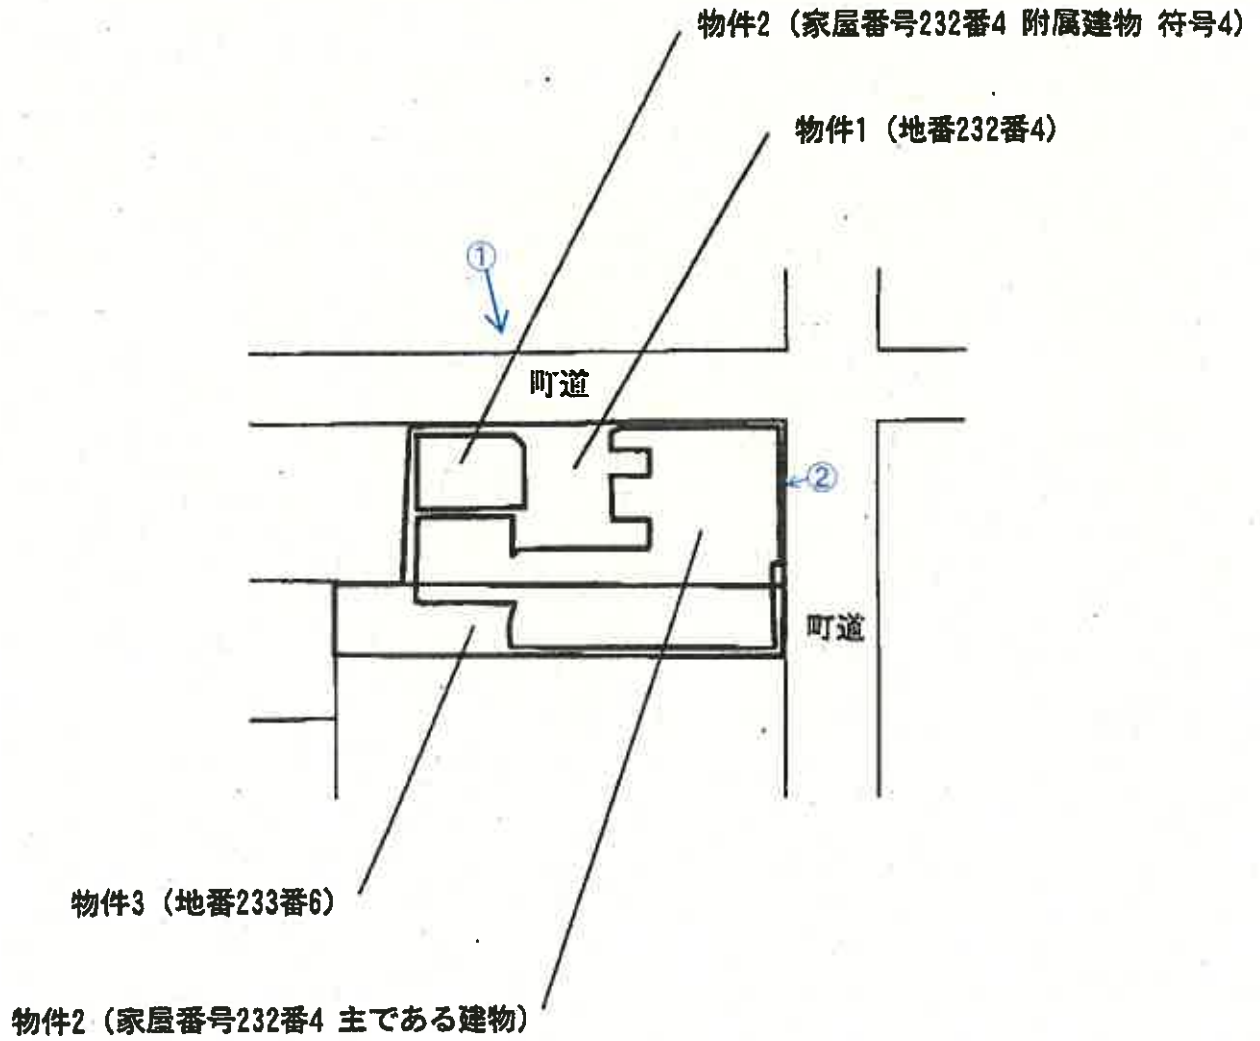
# 土地建物位置関係図

←○印は写真撮影位置であり、○印の中の数字は写真番号である。

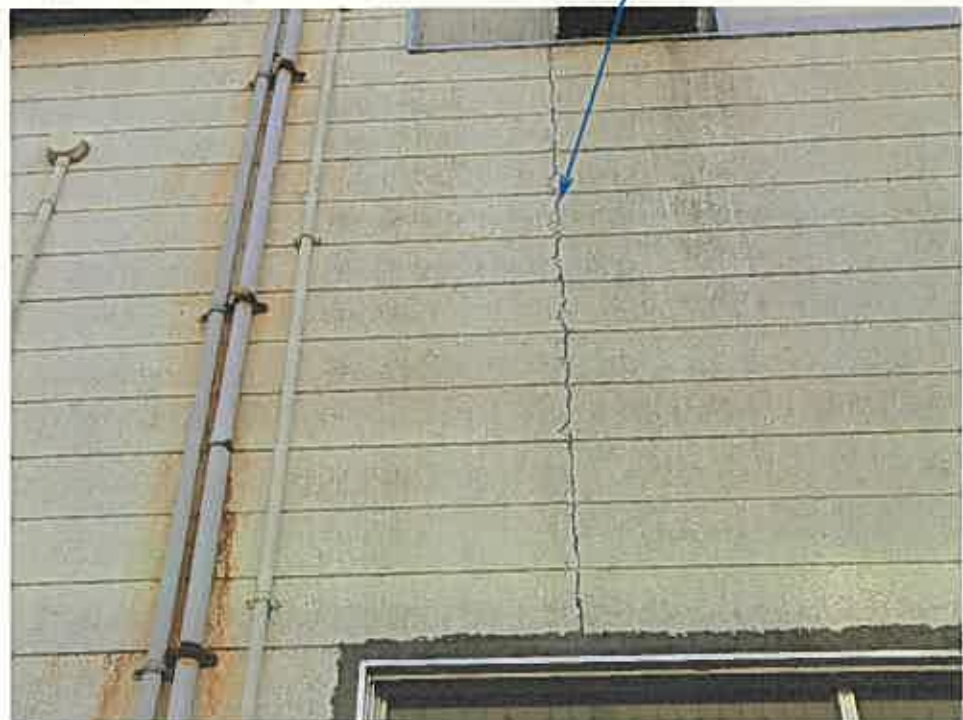
写 真 2

亀裂

区 分	主である建物 : 家屋番号232番4	
建築時期及び 経済的残存 耐用年数	建築年月日(登記記載)  経 過 年 数 経済的残存耐用年数	新築年月日不詳 昭和63年12月5日一部取毀 平成1年5月26日変更・増築 不詳 ほぼ満了している
構 造	鉄骨・木・コンクリートブロック石造珪鉛メッキ鋼板・セメント瓦葺2階建	
仕 様	外 壁	サイディング等
	内 壁	化粧合板・クロス貼・繊維壁等
	天 井	化粧合板・クロス貼等
	床	コンクリート・フローリング・畳等
	そ の 他	なし
	(注) 建物に附属する各種設備については、動作確認まではできないため、使用可能か否かについては不明である。	
床 面 積 ( 現 況 )	1階 285.18㎡ 2階 189.13㎡	延 474.31㎡
現況用途等	現況用途 間 取 り	倉庫・居宅 別添『建物間取図』の通り
品 等	普通	
保守管理の 状 態	やや劣る	
建物利用状況等	「現況調査報告書」記載の通り	
特 記 事 項	<p>1.目的物件2(主である建物)について、建築時期・構造・種類等の要因を踏まえ現場調査を行った結果、アスベスト含有建材が使用されている可能性は否定できない。なお、アスベスト使用の詳細については専門調査機関の分析調査を要する。</p> <p>2.目的物件2(主である建物)の外壁には多くの損傷が確認された。</p> <p>3.目的物件2(主である建物)の屋根にソーラーパネルが設置されている。</p>

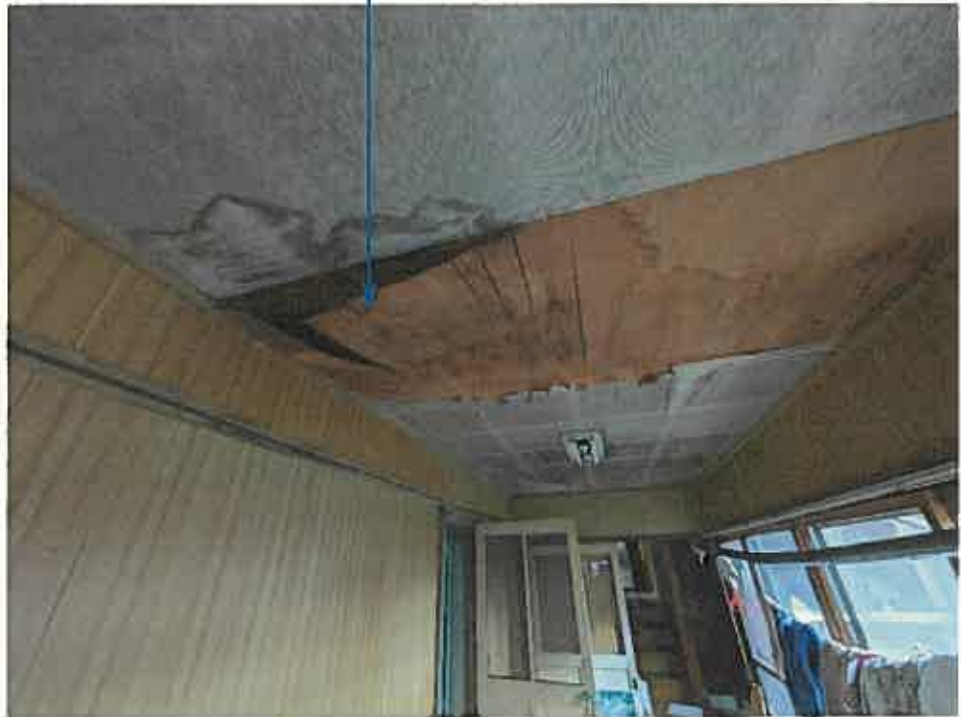
写 真 7 天井の破損部分

区 分	附属建物 符号4	
建築時期及び 経済的残存 耐用年数	建築年月日(登記記載) 経 過 年 数 経済的残存耐用年数	平成1年5月26日新築 37年 ほぼ満了している
構 造	鉄骨造亜鉛メッキ鋼板葺2階建	
仕 様	外 壁	サイディング
	内 壁	クロス貼等
	天 井	クロス貼等
	床	ビニルシート等
	そ の 他	なし
	(注) 建物に附属する各種住宅設備については、動作確認まではできないため、使用可能か否かについては不明である。	
床 面 積 ( 現 況 )	1階 48.84㎡ 2階 45.56㎡	延 94.40㎡
現況用途等	現況用途 間 取 り	倉庫 別添『建物間取図』の通り
品 等	普通	
保守管理の 状 態	やや劣る	
建物利用状況等	「現況調査報告書」記載の通り	
特 記 事 項	<p>1.目的物件2(附属建物 符号4)について、建築時期・構造・種類等の要因を踏まえ現場調査を行った結果、アスベスト含有建材が使用されている可能性は否定できない。なお、アスベスト使用の詳細については専門調査機関の分析調査を要する。</p> <p>2.目的物件2(附属建物 符号4)の外壁には損傷が確認された。また天井には雨漏りと思われる汚れが確認された。</p>
