令和5年(ケ)第33号

## 期 間 入 札 の 公 告

# 現 況 調 査 報 告 書

## 評 価 書

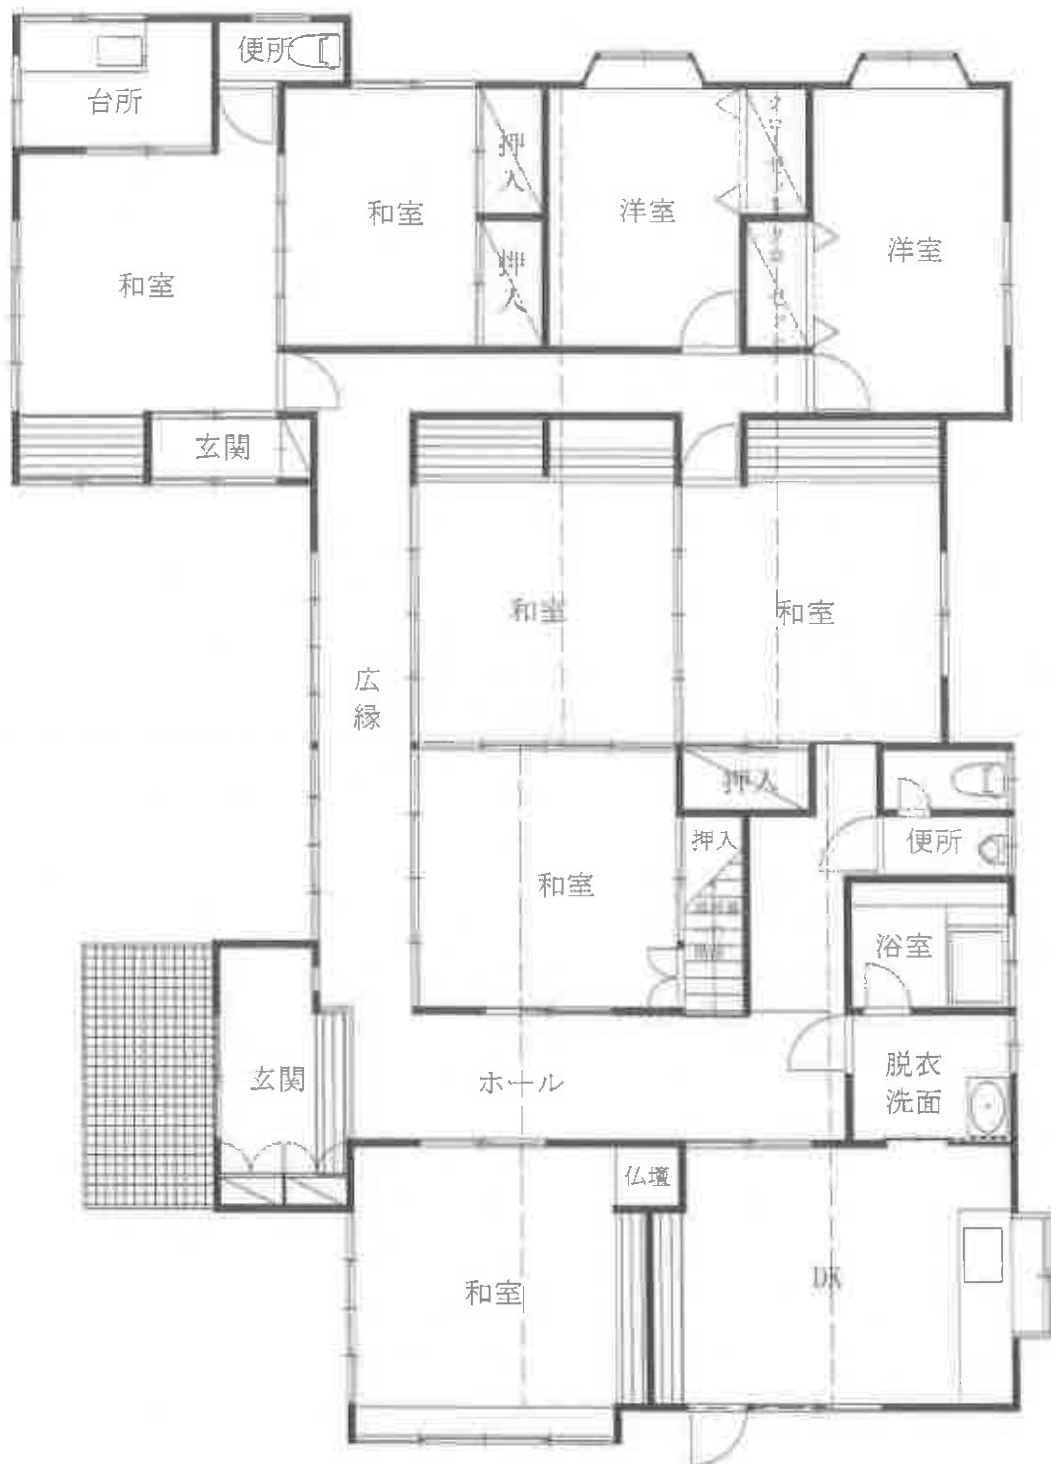
# 建 物 間 取 図

※ 図中の破線(――)は屋根裏収納の凡その位置を示すものである。

| 区 分 | 主 で あ る 建 物 |
|---|---|
| 床 面 積<br>(現 況) | <p>登記数量(199.98㎡)とほぼ同じ</p> <p>尚、10年程前に屋根裏の一部(約50㎡と推定)を収納スペースに改装している(別添間取図の破線部分)が、多数の収納品があり、また小屋梁・小屋束などが錯綜し正確な天井高さ・床面積の測定は困難であった。</p> |

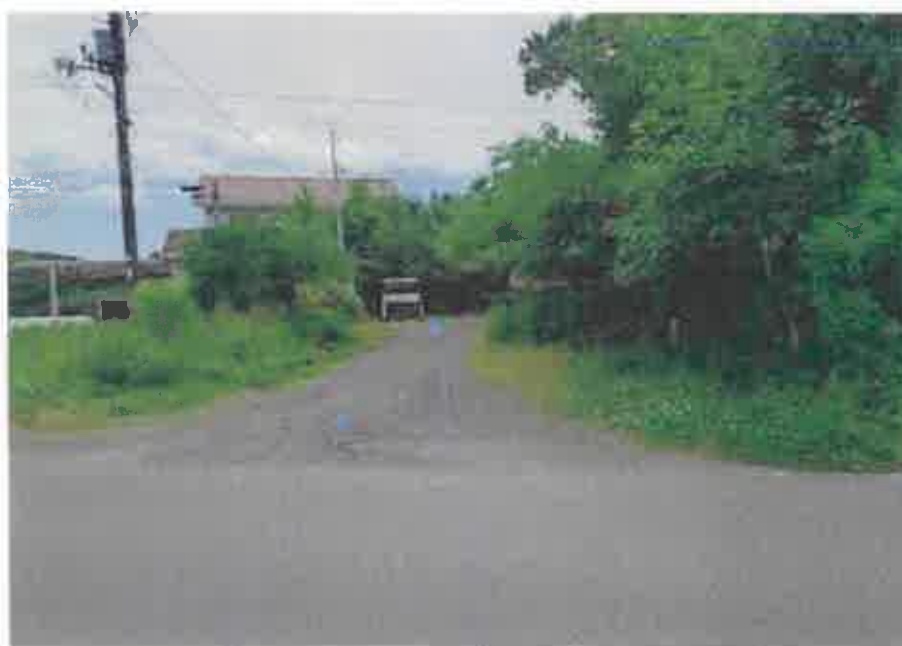
No. 2

- 1 物件1土地に立ち入るために、売却対象外の土地（所在が岩瀬郡天栄村大字大里字三本松、地番が11番2の土地（以下「11番2土地」という。）及び所在が岩瀬郡天栄村大字大里字滑石、地番が23番2の土地（以下「23番2土地」という。））を通行し、これらの土地を本土地と一体として使用している。

売却対象外土地(11番  
2土地)

売却対象外土地(2  
3番2土地)

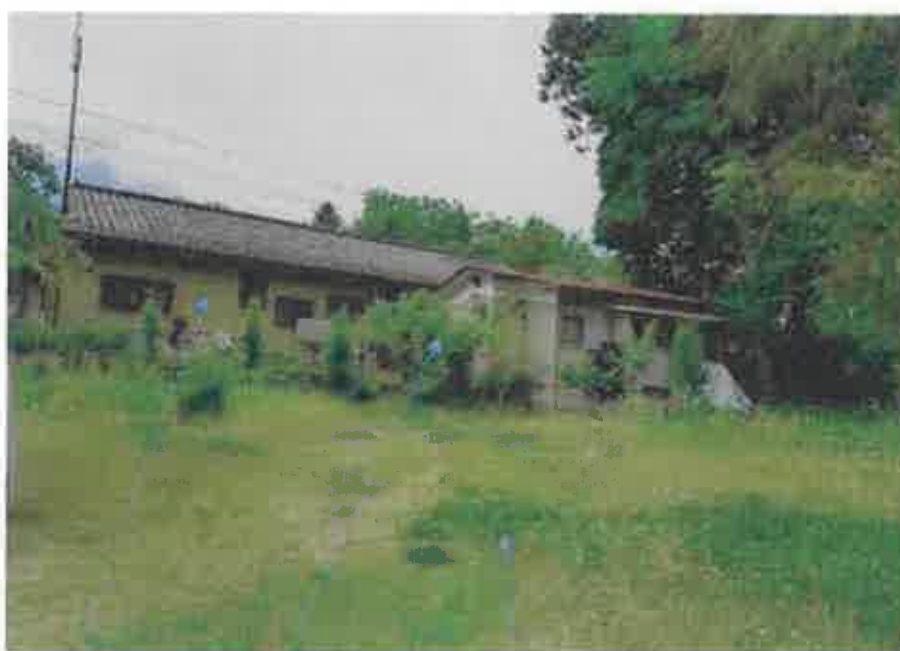
No. 3

- 2 物件1土地の北側に隣接する土地にある隣家（以下「北側の隣家」という。）について  
売却対象外の土地（所在が岩瀬郡天栄村大字大里字三本松、地番が10番1の土地（以下「10番1土地」という。）及び同所在、地番が10番3の土地（以下「10番3土地」という）に跨って建っている北側の隣家の屋根が、物件1土地上にはみ出している可能性があり、物件2建物の屋根の一部と交差している。

物件2

北側の隣家

売却対象外土地(1  
0番1土地)

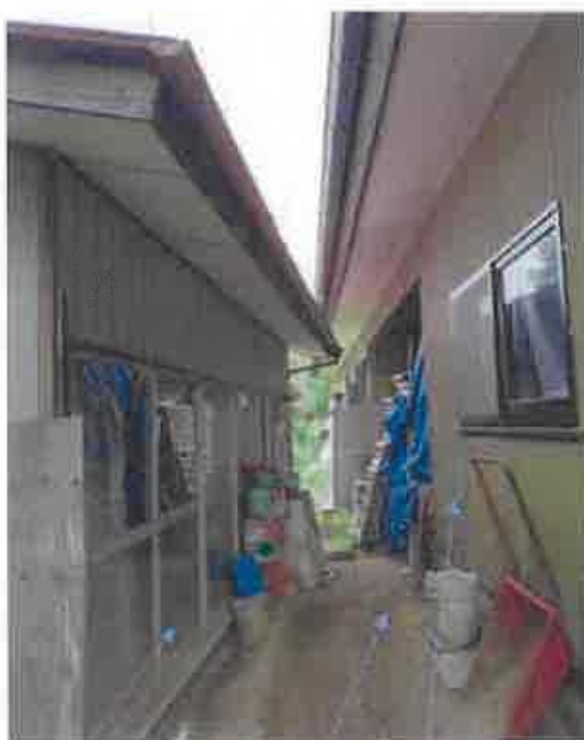
No. 4

北側の隣家

物件1

物件2

| 区 分 | 主 で あ る 建 物 |
|---|---|
| 特 記 事 項 | <p>本建物と北側隣家(Aの陳述によるとAが所有し親族に賃貸している)の軒先が一部交差しており、それぞれ越境の可能性がある。</p> |

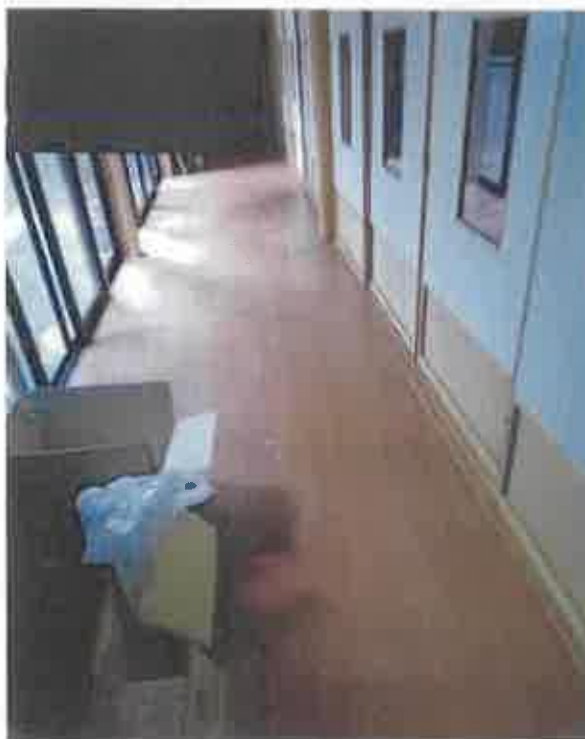
No. 12

物件2:広縁部分の床の褪色の状況

| 区 分 | 主 で あ る 建 物 |
|---|---|
| 保 守 管 理 の<br>状 態 | <p>内壁クロスの剥がれ、床の色褪せ、建具の一部破損(硝子戸)、外壁の汚れ等が見られるが、保守管理の状態は概ね普通である。</p> |

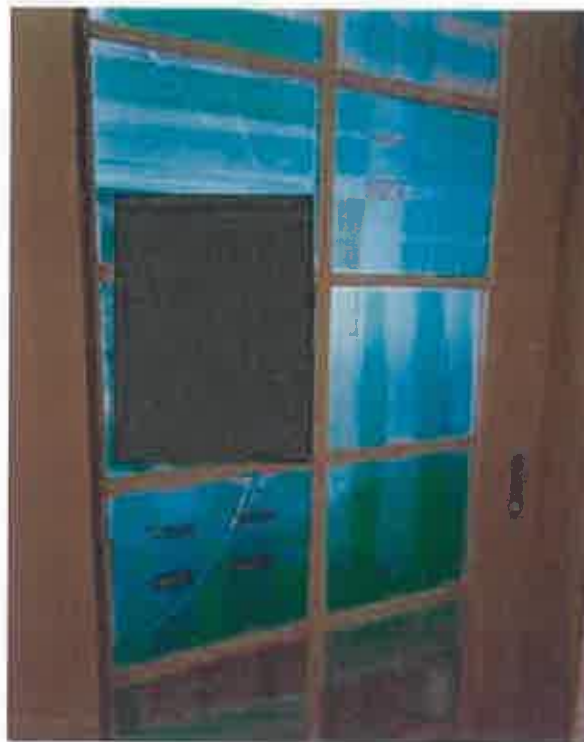
No. 13

物件2:ダイニングキッチンのホー  
ル側入り口の割れたガラス戸の状  
況
