## 令和7年(ケ)第13号【物件7、9】

9 所 在 会津若松市慶山二丁目 388 番地  
家屋 番号 388 番  
種 類 居宅  
構 造 軽量鉄骨造陸屋根 2 階建  
床 面 積 1 階 80.65 平方メートル  
2 階 50.32 平方メートル

# 現 況 調 査 報 告 書 (物件 3 ～ 9)

# 評 価 書

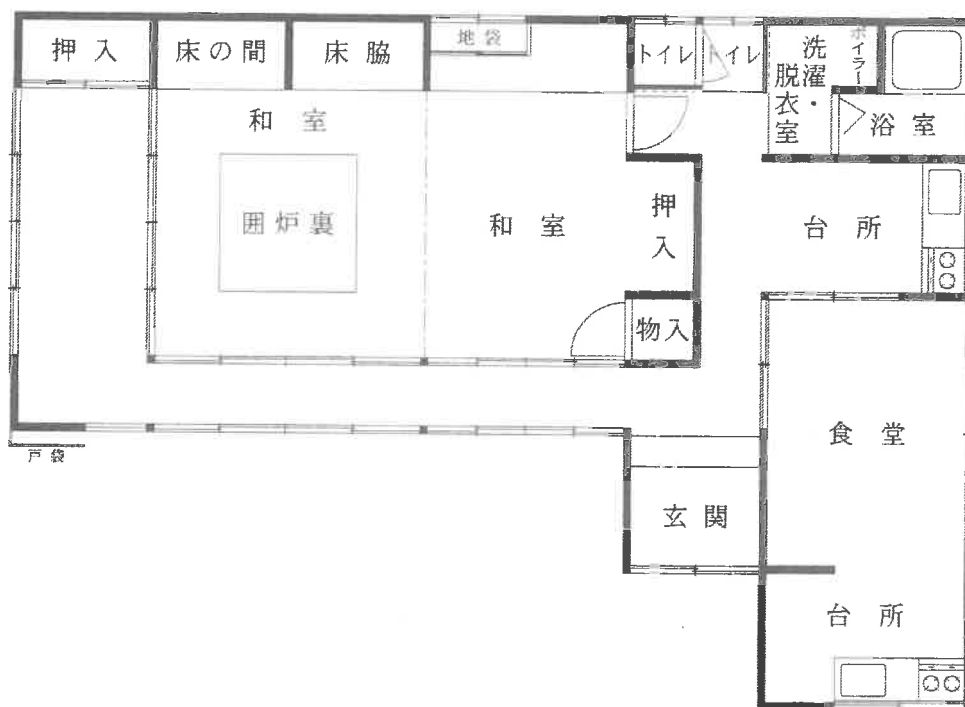
## 物 件 8

現況  
床面積：約83㎡(概測)

| 仕 様 | 構 造…木造<br>屋 根…カラー鋼板葺<br>外 壁…漆喰、角波鋼板 等<br>天 井…竿縁、ボード、バスリブ 等<br>内 壁…漆喰、ボード塗装、モルタル塗装、磁器タイル、<br>ビニールクロス 等<br>床 …畳、合板、クッションフロア、磁器タイル 等<br>設 備…電気・給排水衛生設備<br>その他…汲み取りトイレ |

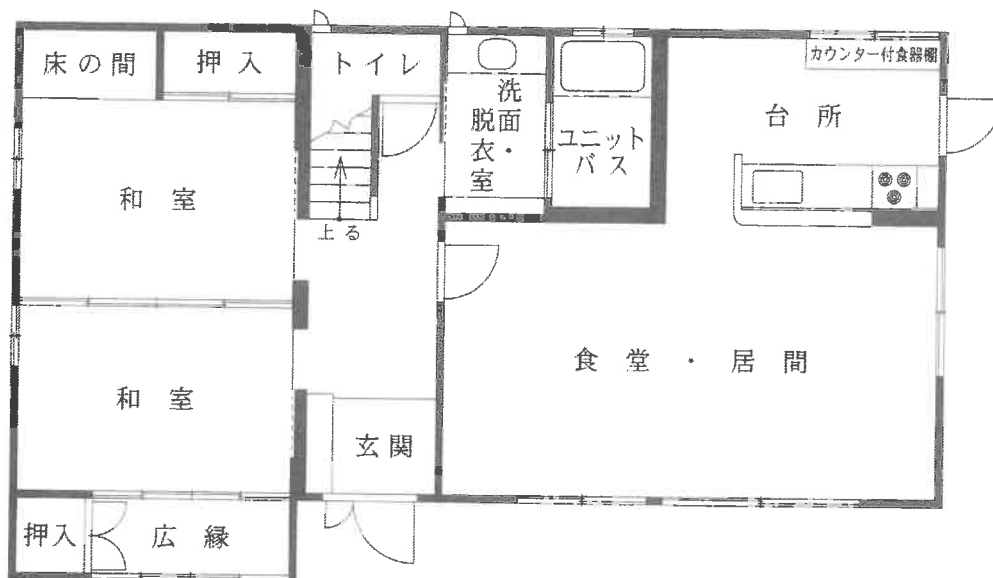
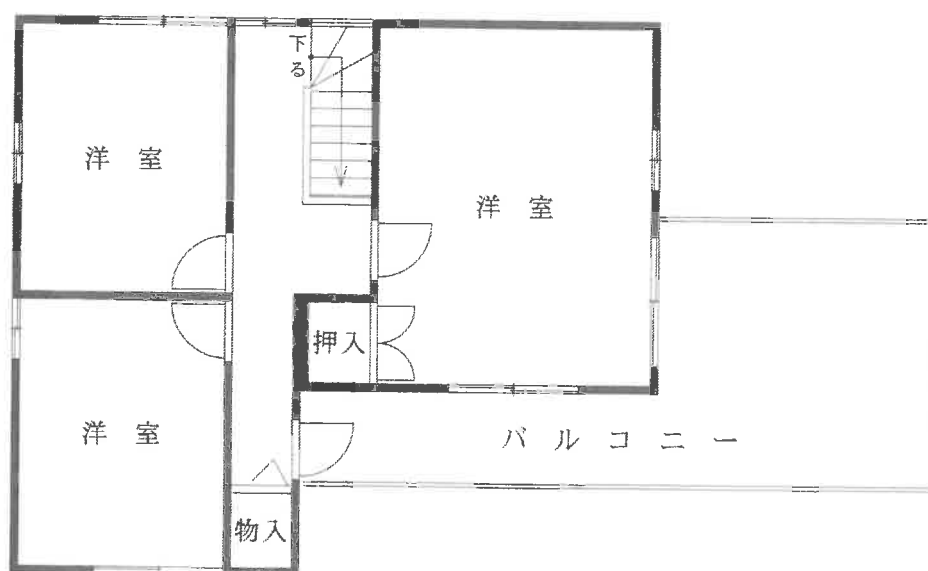
## 物件 9 主である建物

1 階

2 階

現況：公簿に同じ

| 仕 様 | 構 造…軽量鉄骨造<br>屋 根…シート防水<br>外 壁…アルミ板吹付塗装<br>天 井…ビニールクロス、目透かし、バスリブ 等<br>内 壁…ビニールクロス 等<br>床 …合板、塩ビシート、畳 等<br>設 備…電気・給排水衛生設備<br>その他…水洗トイレ、ユニットバス |

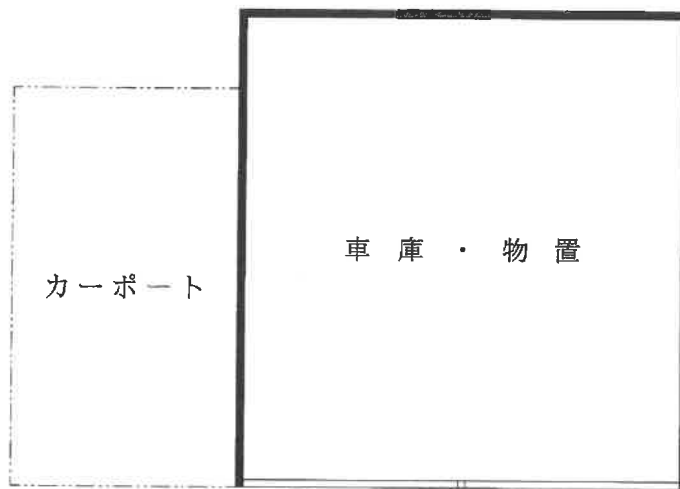
## 物 件 9 未 登 記 附 属 建 物

- ア 物件9主である建物の南東側にある平家建の車庫・物置は、物件9主である建物と数メートルの距離を空けて存在し、車庫及び物置として使用されている。第三者の所有及び占有を示す状況は見られないことから、物件9主である建物に附属する未登記附属建物と認める。
    - イ 建物外部、内部ともに特段の損傷箇所は見られなかった。

種類：車庫・物置  
構造：鉄骨造垂鉛メッキ鋼板平家建  
床面積：約37m<sup>2</sup>(概測)

| 仕 様 | 構 造…鉄骨造<br>屋 根…折板鋼板<br>外 壁…鋼製サイディング<br>天 井…鋼板表し<br>内 壁…鋼板表し<br>床 …コンクリート<br>設 備…なし<br>その他…カーポート付設(約16㎡) |

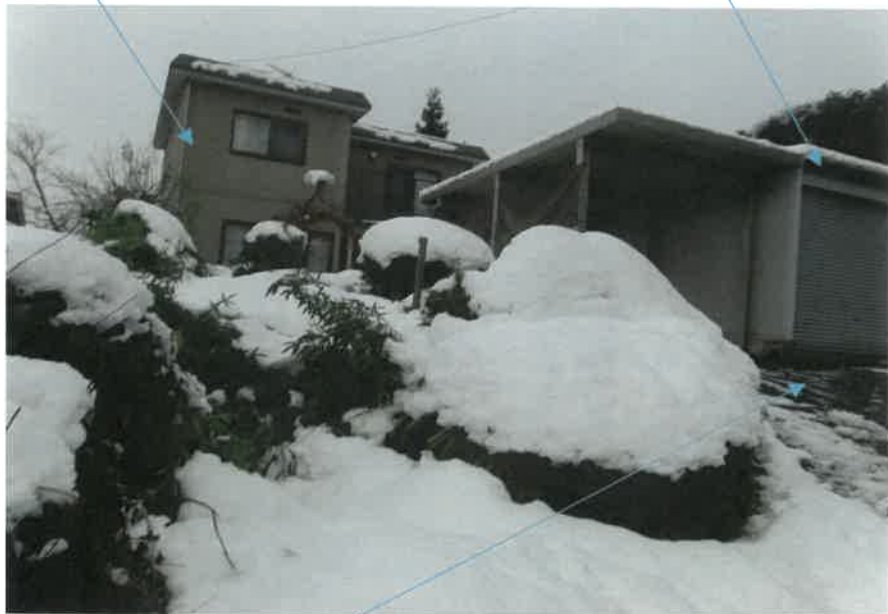
No. 2

- イ 建物外部
      - ・ 経年による汚損が見られた。
    - ウ 建物内部について
      - ・ 食堂の天井部分が毀損し穴が開いていた。
      - ・ 全体として経年による汚損が顕著に見られた。
  - (3) 物件9主である建物について
    - ア 建物外部
      - ・ 特段の損傷、汚損等は見られなかった。

物件9主である建物

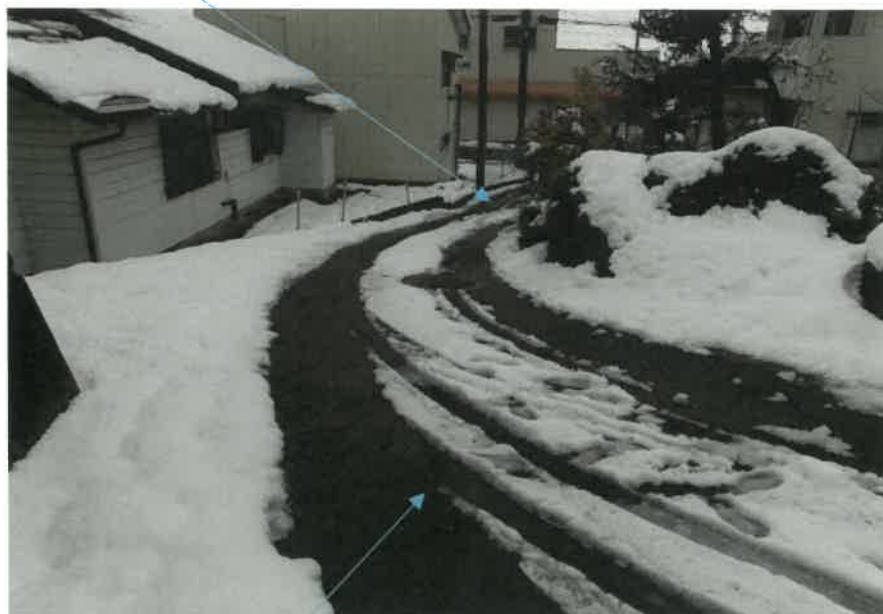
No. 16

- エ 本件物件から公道に至るため、第三者所有の362番と363番の各土地を無償で使用している。買受人は、本件物件の使用を開始するに先立ち、362番及び363番の各土地所有者と通行料に関する調整等をするのが相当である。
    - オ 物件6土地の南側に自動販売機1台が存し、物件所有者が設置した旨の説明がなされた。自動販売機の所有を示す表示等は確認できなかったため、買受人は、自動販売機の取扱いに注意を払うのが相当である。

363番土地

362番土地

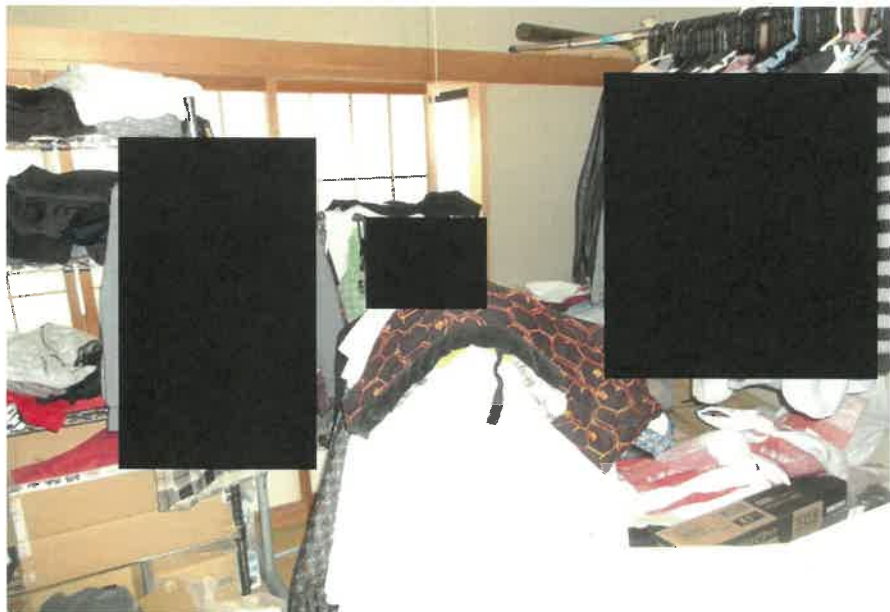
No. 20

- イ 建物内部
      - ・ 1階階段脇壁面にクロスの剥がれが見られた。
      - ・ 和室については、動産類が山積みされ、床や壁の状態を目視することができなかった。
      - ・ 上記以外の部分について、損傷、汚損等は見られなかった。
  - (4) 物件9未登記附属建物について

物件9主である建物:1階南側和室の状況

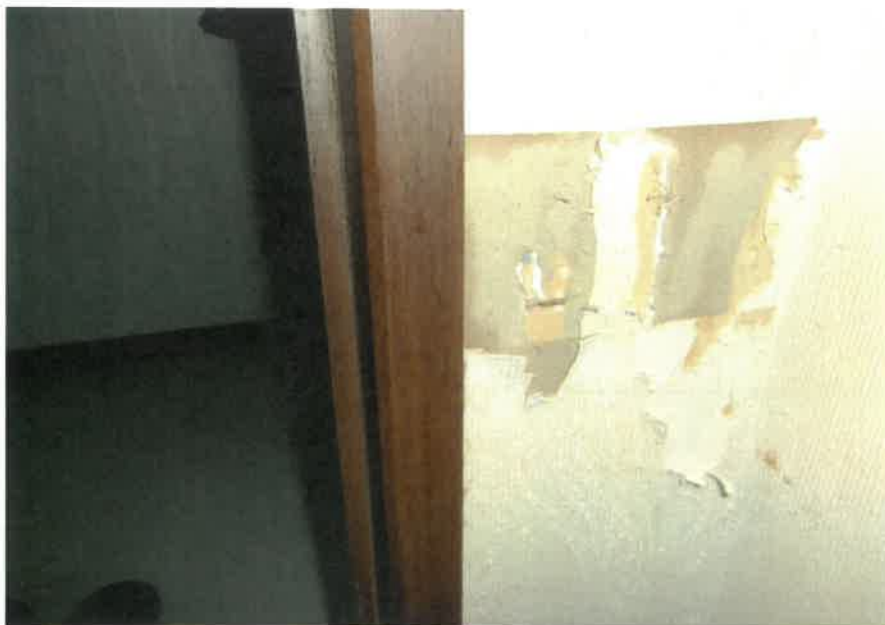
No. 25

物件9主である建物:1階階段脇壁面の状況

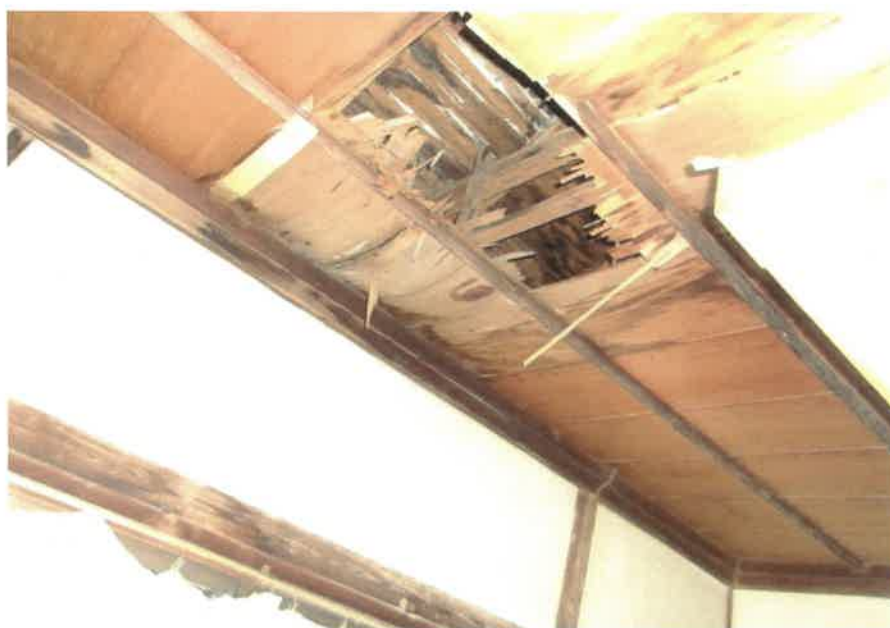
No. 30

物件8:食堂の天井の状況

| 保守管理の状態 | やや劣る<br>食堂の天井に穴が開いているほか、掃除等の維持・管理行為<br>がなされている様子は無く、雑然と家財が各所に散在してい<br>る。 |

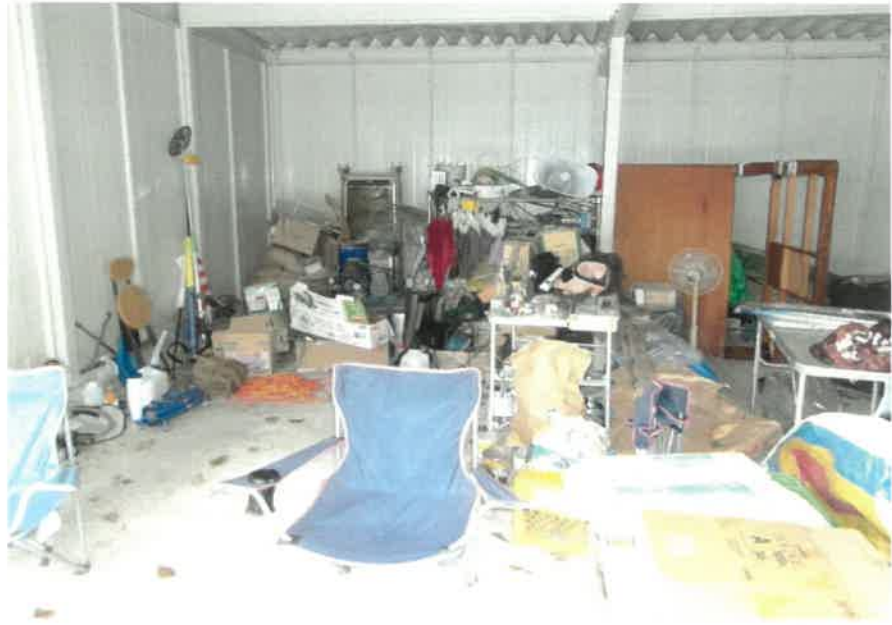
No. 37

物件9未登記附属建物:車庫・物置の内部の状況
