令和7年(ケ)第13号【物件7、9】

- 7 所 在 会津若松市慶山二丁目
地 番 388番
地 目 宅地
地 積 388.30平方メートル
- 9 所 在 会津若松市慶山二丁目 388番地
家屋 番号 388番
種 類 居宅
構 造 軽量鉄骨造陸屋根2階建
床 面 積 1階 80.65平方メートル
2階 50.32平方メートル

現況調査報告書 (物件3～9)

評 価 書

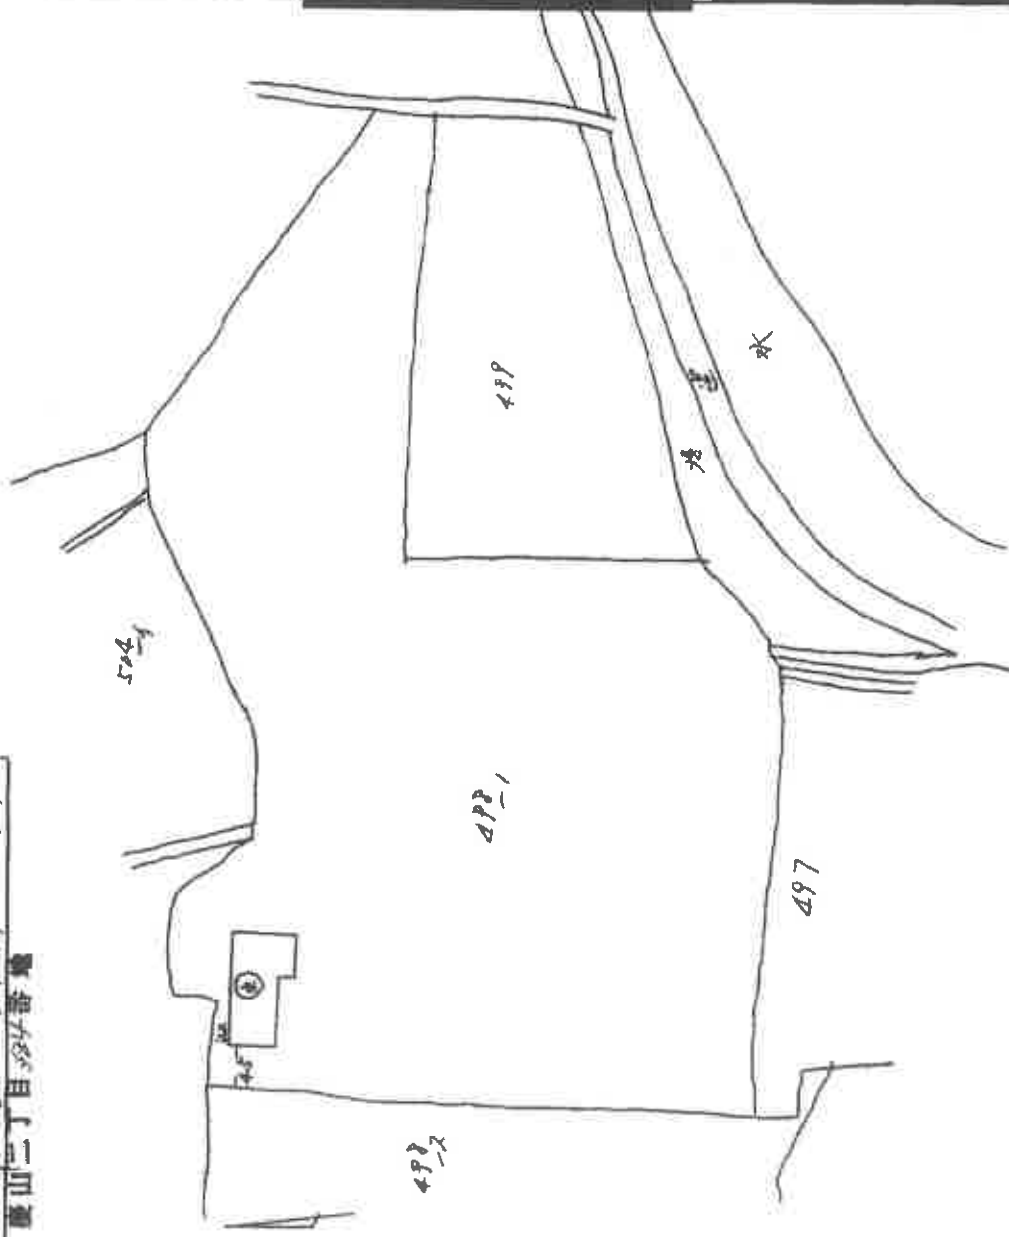
建物図面 384-2

当該建物の昭和41年8月6日作成の建物図面は、物件3土地の旧地番(丙498番1)が付された敷地の北西端に建物が位置している。敷地は相当程度広く、現在の物件3～7のほか隣接する土地も含んでいるように見受けられる。物件3の昭和44年8月12日付け分筆により物件6・7が生じている。物件4・5については、登記上、物件3から生じた直接の記載は無いが、物件4の旧地番が丙498番3であること及び物件8建物図面から、物件3から分筆された土地であると推測される。

これらの経緯から物件8建物は、かつて相当程度の面積を有した物件3土地上に所在していたが、土地の分割の結果、現在は物件6の地番上に所在する結果となったと推測される。

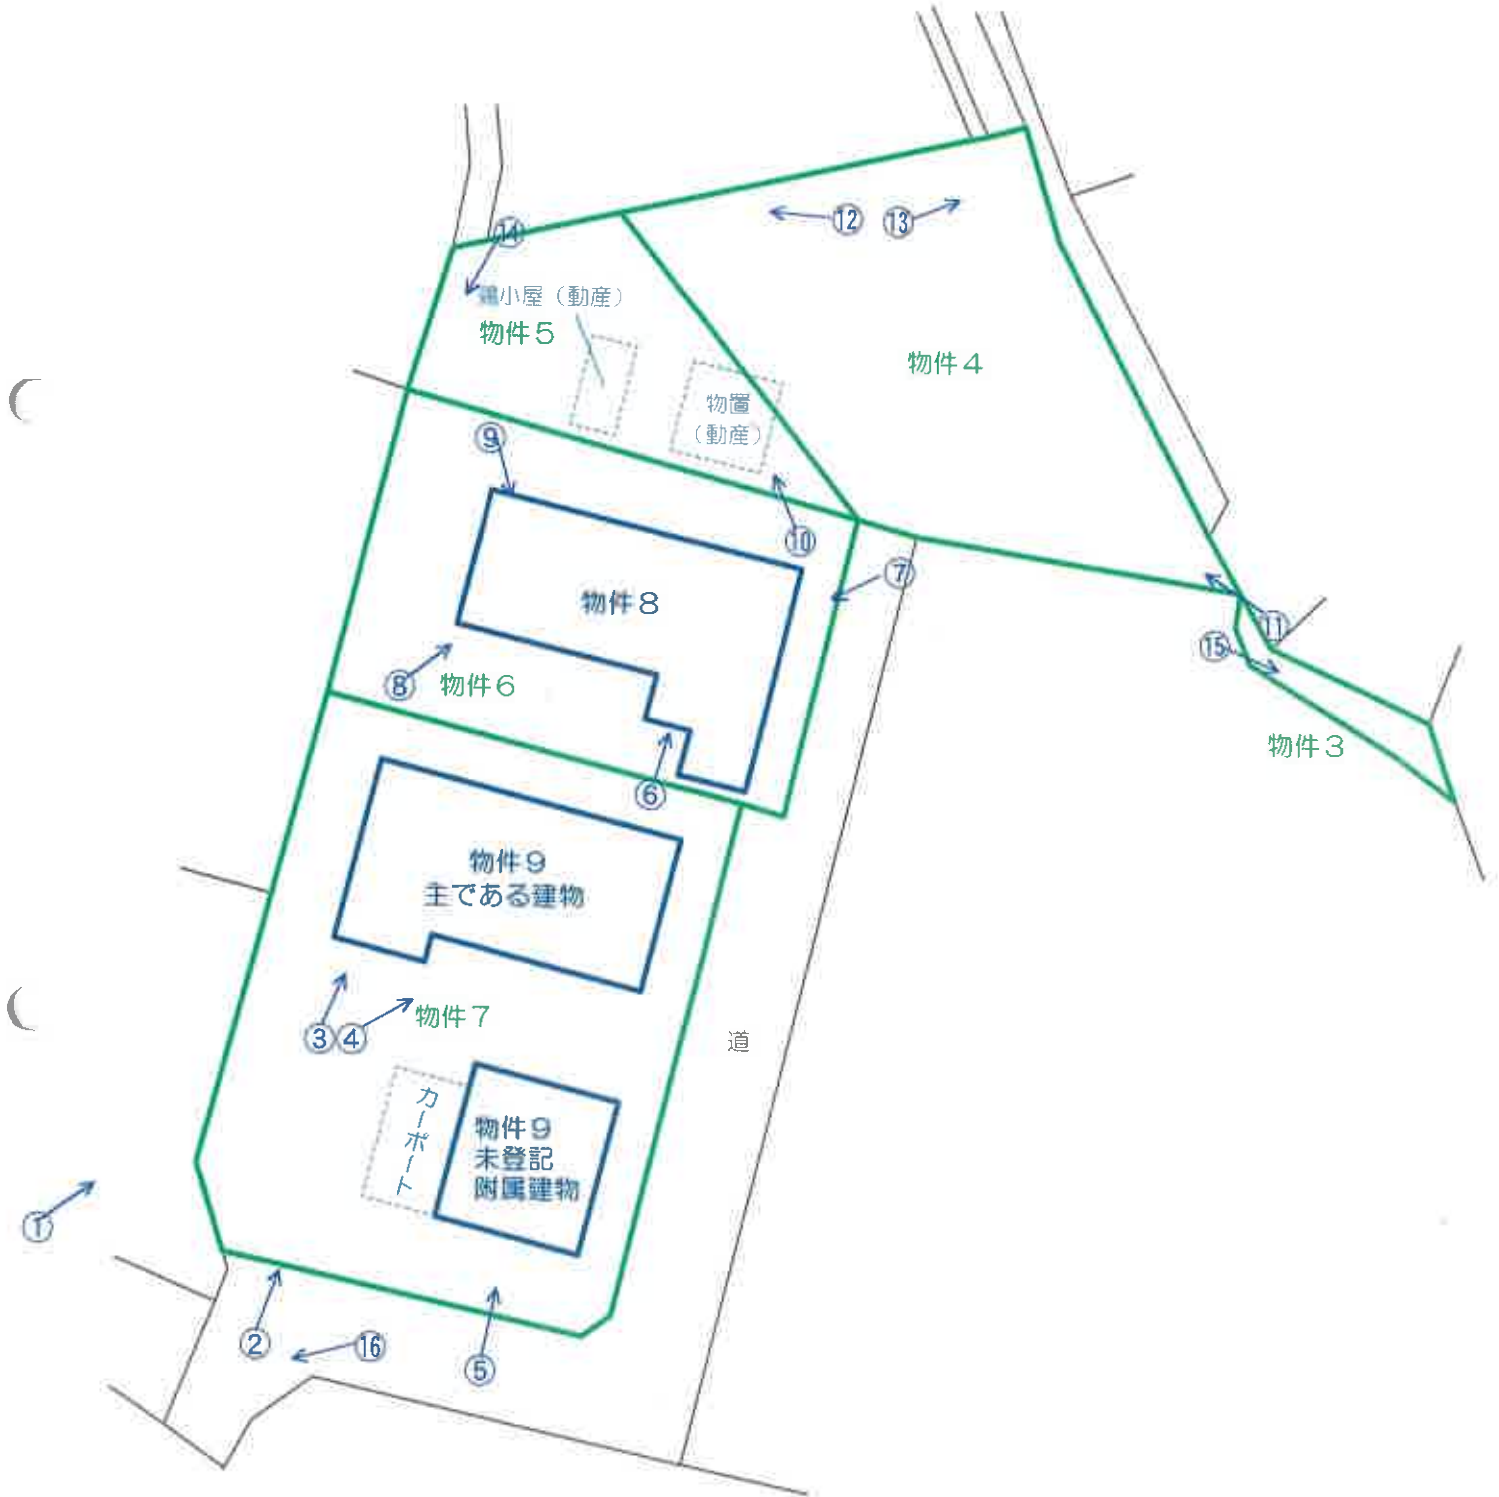
土地建物位置関係図

←○写真撮影位置方向・写真番号

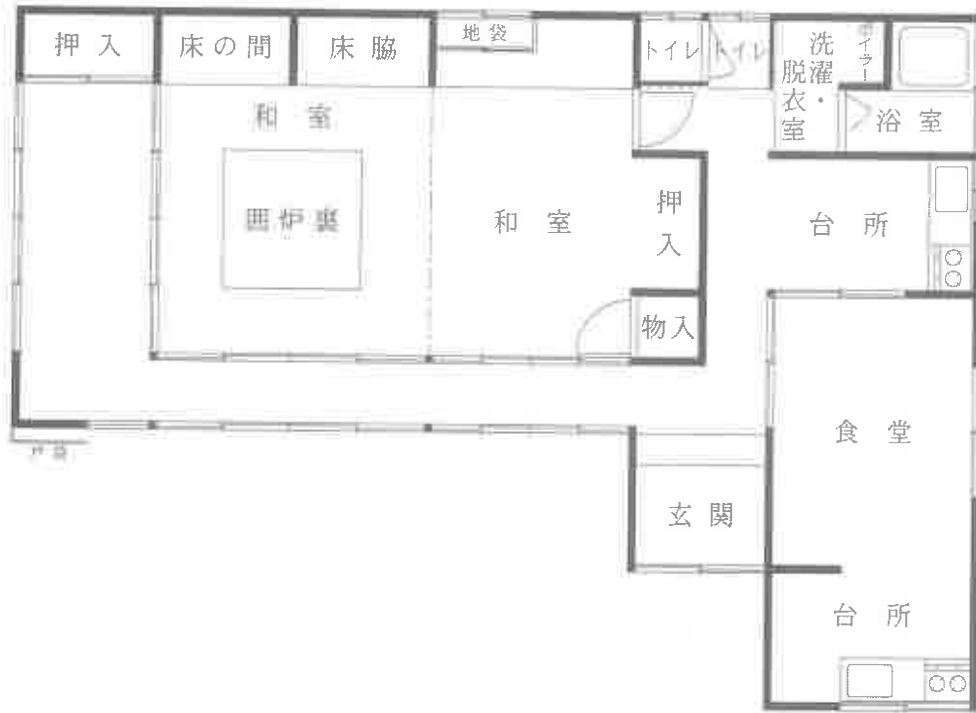
物件 8

現況
床面積：約83㎡(概測)

区 分	主である建物
建築時期及び 経済的残存耐 用年数	建築年月日(登記記載)…昭和41年11月10日構造変更 経 過 年 数…60年以上 経済的残存耐用年数… 1年
仕 様	構 造…木造 屋 根…カラー鋼板葺 外 壁…漆喰、角波鋼板 等 天 井…竿縁、ボード、バスリブ 等 内 壁…漆喰、ボード塗装、モルタル塗装、磁器タイル、 ビニールクロス 等 床 …畳、合板、クッションフロア、磁器タイル 等 設 備…電気・給排水衛生設備 その他…汲み取りトイレ
床 面 積 (現 況)	約83㎡(概測)
現況用途等	現況用途…居宅 間 取 り…別添間取図のとおり
品 等	中品等
保守管理の状態	やや劣る 食堂の天井に穴が開いているほか、掃除等の維持・管理行為 がなされている様子は無く、雑然と家財が各所に散在してい る。
建物の利用状況	建物所有者が空き家の状態で管理している。
特 記 事 項	◇建築時期について 当該建物の登記全部事項証明書の原因及びその日付欄は 昭和41年11月10日構造変更から始まっており、建築時期は これ以前と推定される。

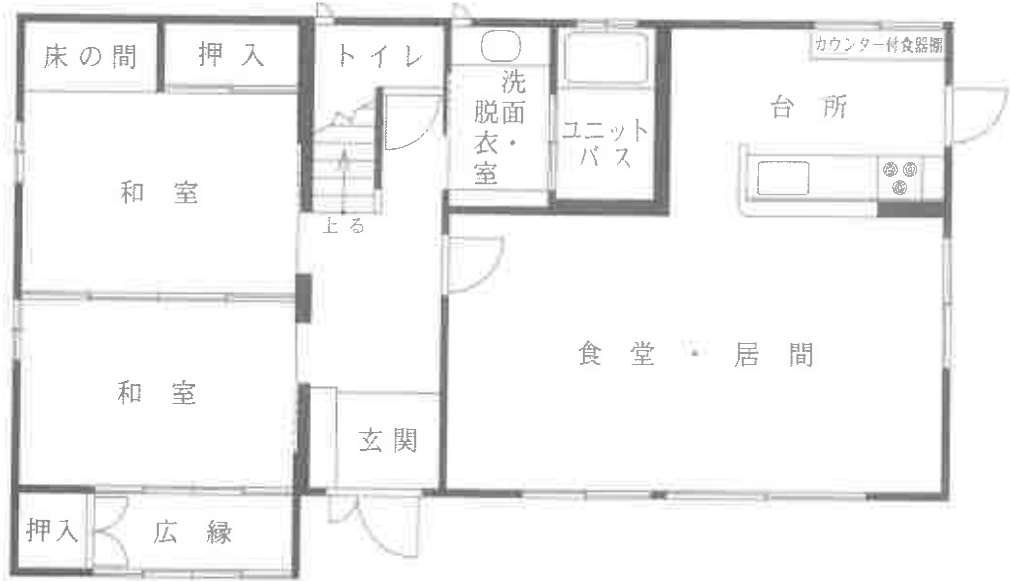
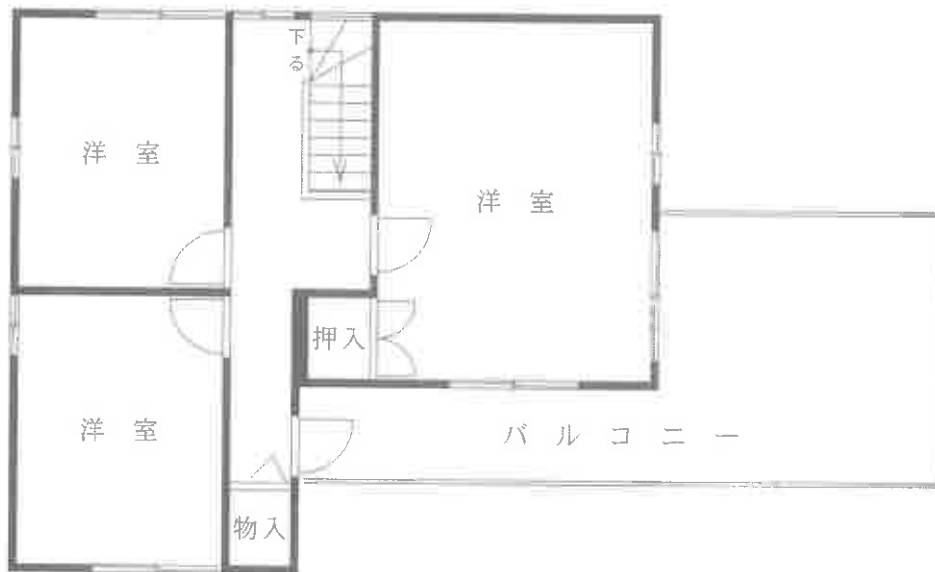
物件 9 主である建物

1 階

2 階

現況：公簿に同じ

区 分	主である建物
建築時期及び 経済的残存耐 用年数	建築年月日(登記記載)…平成4年11月2日新築 経 過 年 数…33年 経済的残存耐用年数…10年
仕 様	構 造…軽量鉄骨造 屋 根…シート防水 外 壁…アルミ板吹付塗装 天 井…ビニールクロス、目透かし、バスリブ 等 内 壁…ビニールクロス 等 床 …合板、塩ビシート、畳 等 設 備…電気・給排水衛生設備 その他…水洗トイレ、ユニットバス
床 面 積 (現 況)	1階：80.65㎡ 2階：50.32㎡ 計：130.97㎡
現況用途等	現況用途…居宅 間 取 り…別添間取図のとおり
品 等	中品等
保守管理の状態	普通 現在は飼っていないが、かつて猫を飼っていたとのことであり、壁の角に爪とぎ傷が認められた。動物臭は感じられなかった。
建物の利用状況	建物所有者が家族とともに居宅として利用している。
特 記 事 項	なし

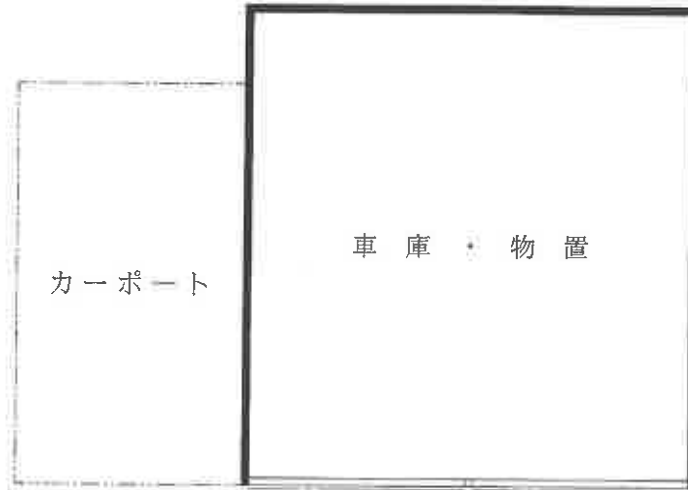
現況

種類：車庫・物置

構造：鉄骨造亜鉛メッキ鋼板平家建

床面積：約37㎡(概測)

区 分	物件 9 未登記附属建物
建築時期及び 経済的残存耐 用年数	建築年月日(登記記載)…主たる建物と同時期と推定 経 過 年 数…33年 経済的残存耐用年数…10年
仕 様	構 造…鉄骨造 屋 根…折板鋼板 外 壁…鋼製サイディング 天 井…鋼板表し 内 壁…鋼板表し 床 …コンクリート 設 備…なし その他…カーポート付設(約16㎡)
床 面 積 (現 況)	約37㎡(概測)
現況用途等	現況用途…車庫・物置 間 取 り…別紙「建物間取図」のとおり
品 等	中品等
保守管理の状態	普通
建物の利用状況	建物所有者が車庫・物置として利用している。
特 記 事 項	なし

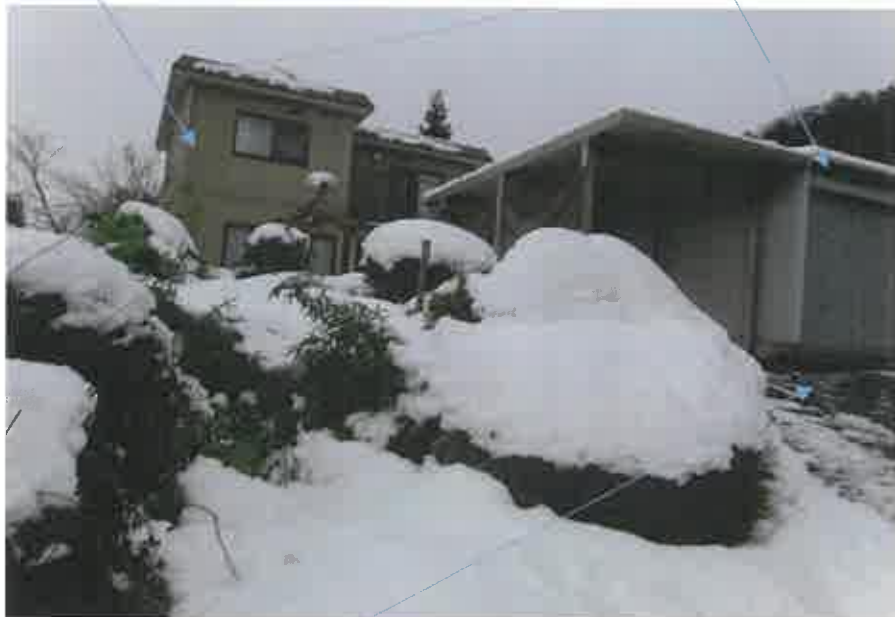
No. 2

- イ 建物外部
 - ・ 経年による汚損が見られた。
 - ウ 建物内部について
 - ・ 食堂の天井部分が毀損し穴が開いていた。
 - ・ 全体として経年による汚損が顕著に見られた。
 - (3) 物件9主である建物について
 - ア 建物外部
 - ・ 特段の損傷、汚損等は見られなかった。
 - イ 建物内部

物件9主である建物

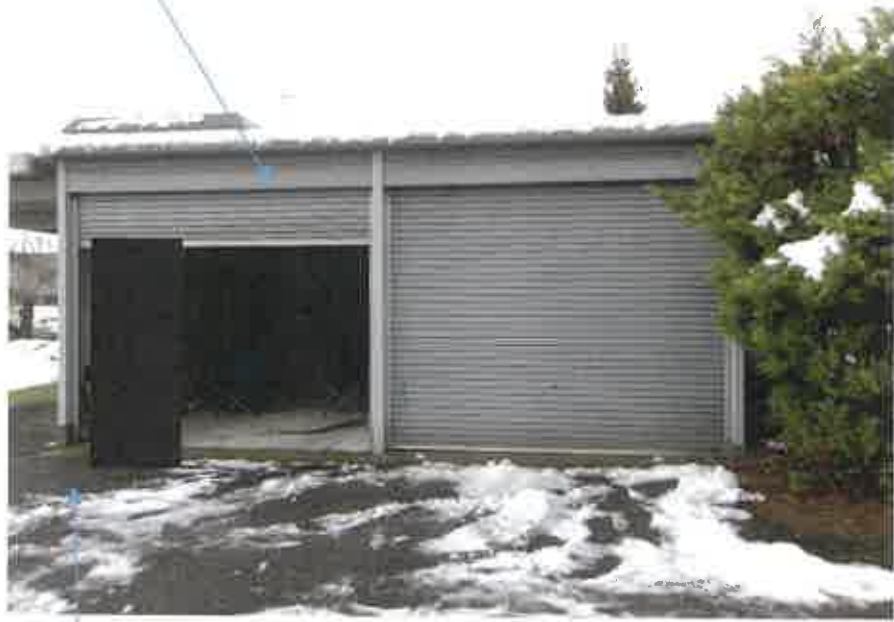
No. 5

- ・ 1階階段脇壁面にクロスの剥がれが見られた。
 - ・ 和室については、動産類が山積みされ、床や壁の状態を目視することができなかった。
 - ・ 上記以外の部分について、損傷、汚損等は見られなかった。
 - (4) 物件9未登記附属建物について
 - ア 物件9主である建物の南東側にある平家建の車庫・物置は、物件9主である建物と数メートルの距離を空けて存在し、車庫及び物置として使用されている。第三者の所有及び占有を示す状況は見られないことから、物件9主である建物に附属する未登記附属建物と認める。

物件9未登記附属建物

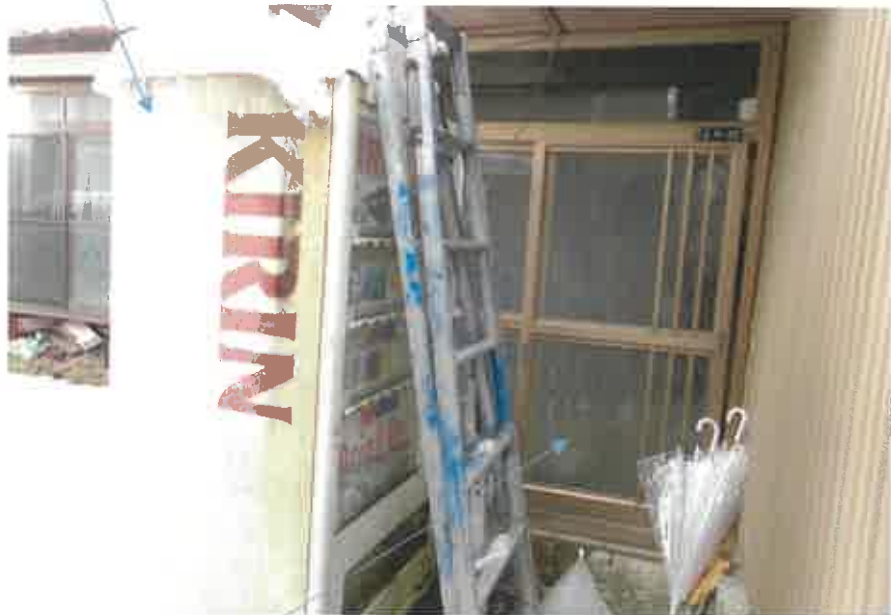
No. 6

- エ 本件物件から公道に至るため、第三者所有の362番と363番の各土地を無償で使用している。買受人は、本件物件の使用を開始するに先立ち、362番及び363番の各土地所有者と通行料に関する調整等をするのが相当である。
 - オ 物件6土地の南側に自動販売機1台が存し、物件所有者が設置した旨の説明がなされた。自動販売機の所有を示す表示等は確認できなかったため、買受人は、自動販売機の取扱いに注意を払うのが相当である。

自動販売機

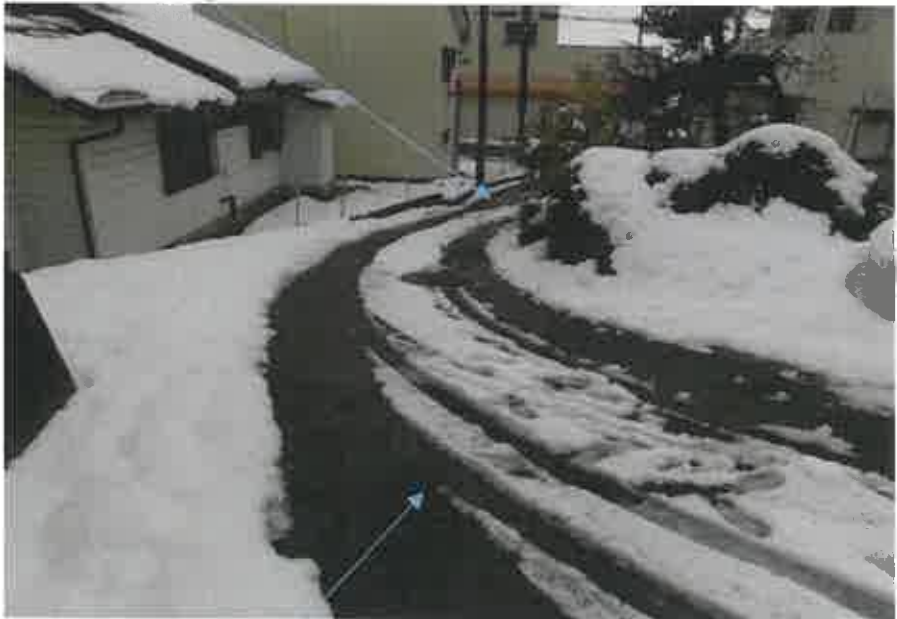
No. 16

363番土地

362番土地

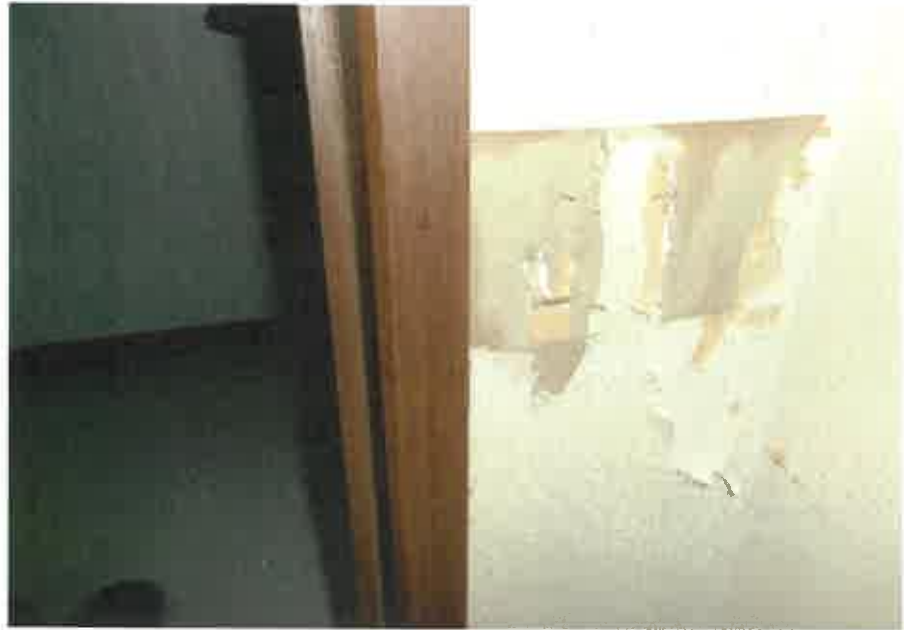
No. 25

物件9主である建物:1階階段脇壁面の状況

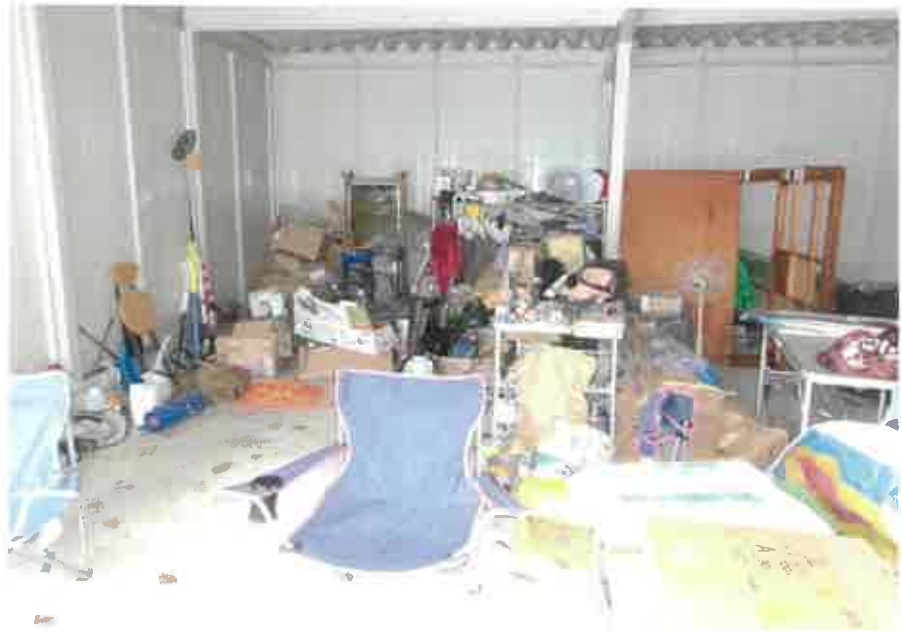
No. 37

- イ 建物外部、内部ともに特段の損傷箇所は見られなかった。
 - (5) 本各建物(物件8、物件9主である建物、物件9未登記附属建物)は、第三者による占有は認められず、物件所有者が占有していると認める。

物件9未登記附属建物:車庫・物置の内部の状況
