## 期 間 入 札 の 公 告

福島地方裁判所いわき支部

- 3 所 在 いわき市四倉町狐塚字川田 88 番地 1  
 家屋 番号 88 番 1  
 種 類 共同住宅  
 構 造 鉄骨造陸屋根 4 階建  
 床 面 積 1 階 283.21 平方メートル  
                   2 階 283.21 平方メートル  
                   3 階 283.21 平方メートル  
                   4 階 283.21 平方メートル  
 (附属建物)  
 符 号 1  
 種 類 物置  
 構 造 軽量鉄骨造鋼板葺平家建  
 床 面 積 19.57 平方メートル

# 現 況 調 査 報 告 書

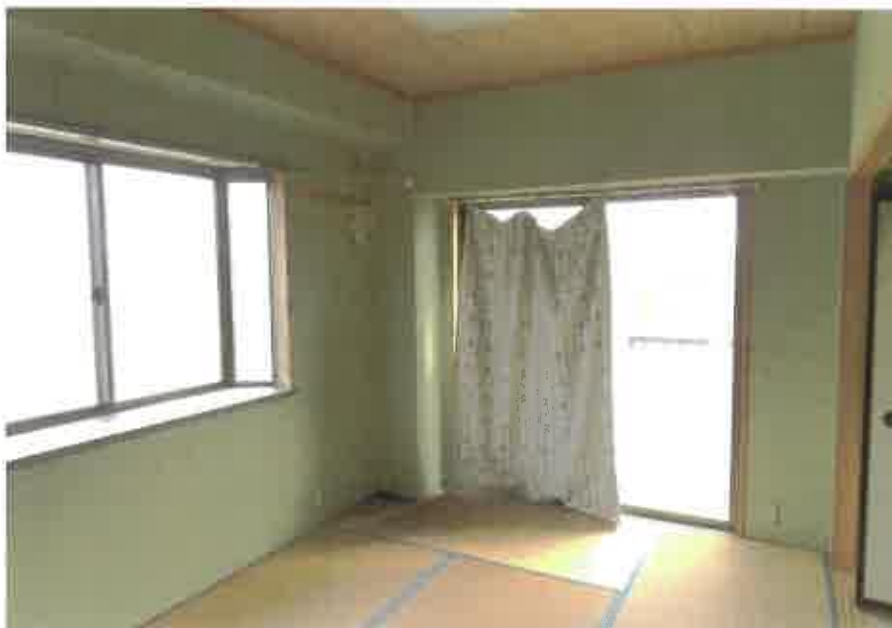
No. 6

- ・屋上については、登ることに危険が認められ、実地調査ができなかった。
    - イ 建物内部について
      - ・各室とも全体的に内壁を中心にひび割れ、剥がれ、汚れ等の経年相当の劣化が見られた。
      - ・111号室については、北側和室の北東端柱付近に黒シミが見られた。
      - ・211号室については、北側和室の床の一部に沈みが認められた。

物件3主である建物:111号室北側和室状況

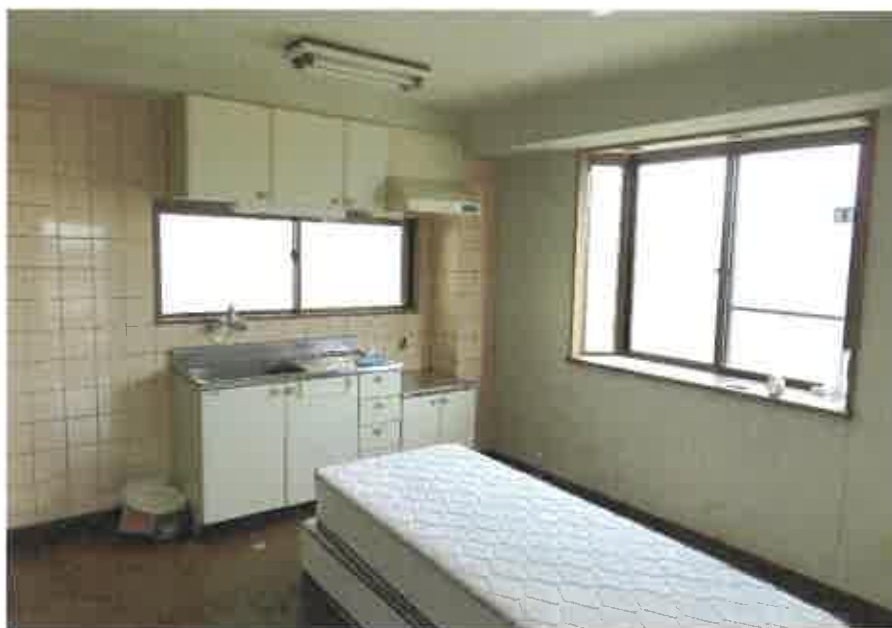
No. 13

物件3主である建物:211号室ダイニングキッチン状況

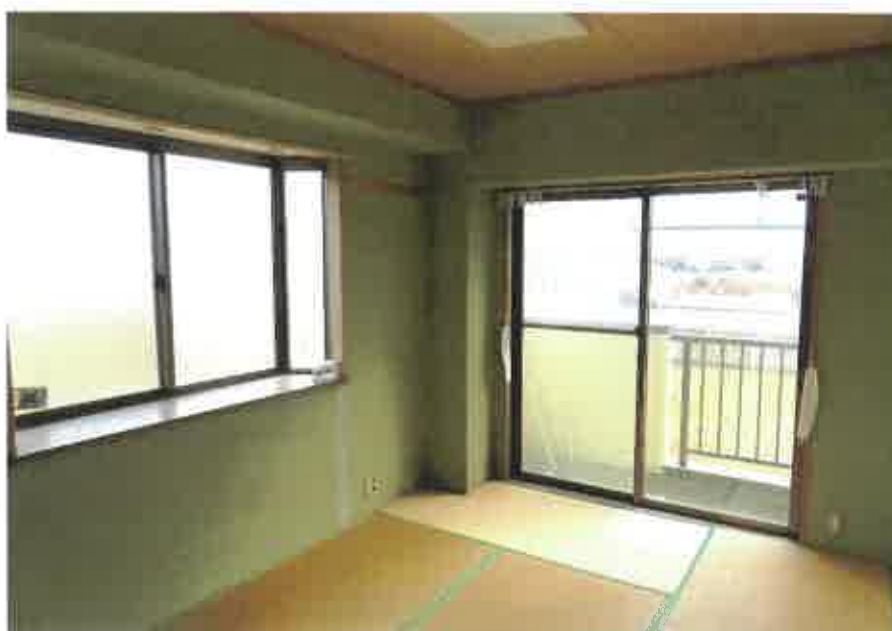
No. 14

物件3主である建物:211号室北側和室状況

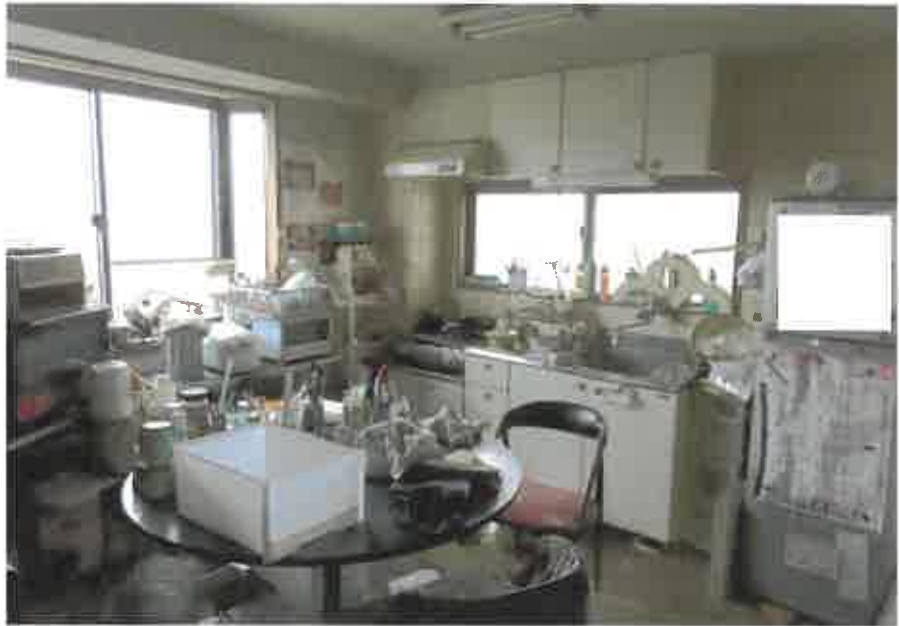
No. 17

- ウ 各階外通路のMB（メーターボックス）内に吹付アスベストと思われる部分が見られた。  
吹付アスベストの有無については、専門調査機関による調査が必要である。
    - エ Bに聴取したところ、所有者であったAは、216号室に居住していたが、令和5年2月頃に同室内において、自然死したということであり、室内は当時のままであった。  
なお、令和7年2月28日にBにおいて動産を撤去したという連絡を受けている。

物件3主である建物:216号室ダイニングキッチン状況

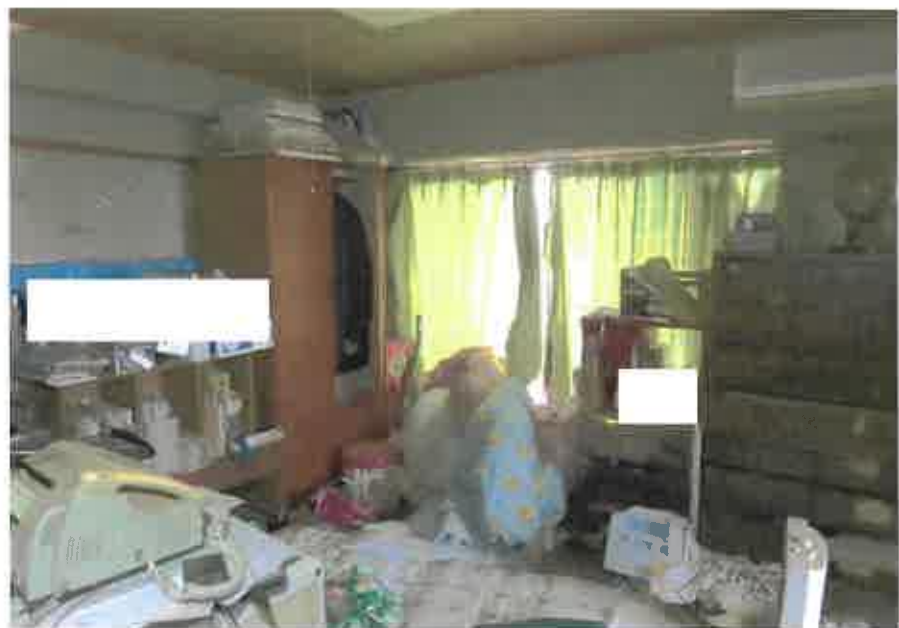
No. 18

物件3主である建物:216号室北側和室状況

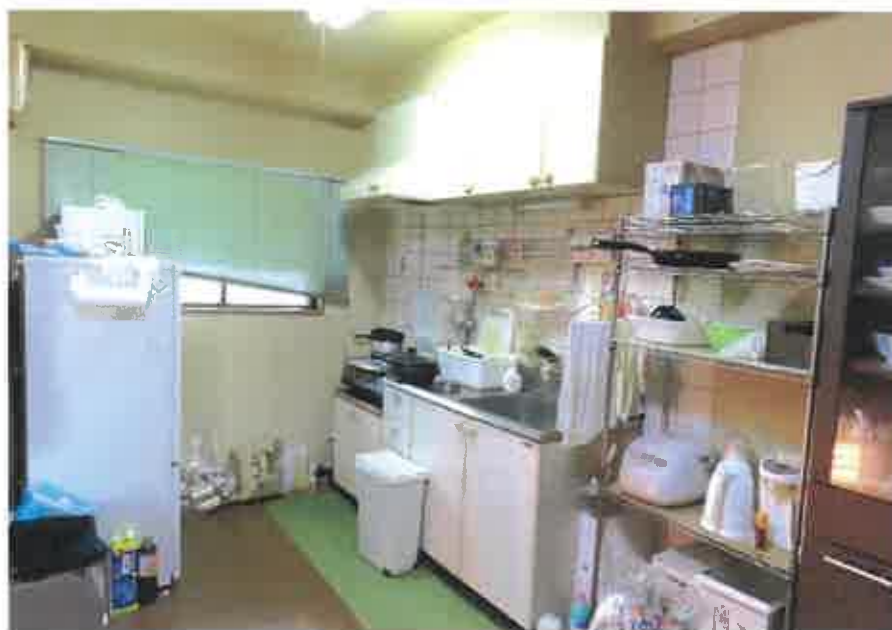
No. 24

| 関係人の陳述等 | |
|---|---|
| ■ G | <ol style="list-style-type: none"> <li>1 家賃を滞納している状態が続いていますが、亡AやBから契約解除の通知等は受けていません。</li> <li>2 タバコのヤニで内壁を汚してしまっていますが、室内に関して、問題はありません。</li> </ol> |

- ・311号室については、南側和室の窓下床付近に黒シミが見られた。
      - ・412号室については、北側和室の畳に黒シミが見られた。
      - ・414号室については、ダイニングキッチン内壁などにタバコのヤニ汚れが見られた。
      - ・416号室については、内部を実地に見分することができなかった。

物件3主である建物:414号室ダイニングキッチン状況

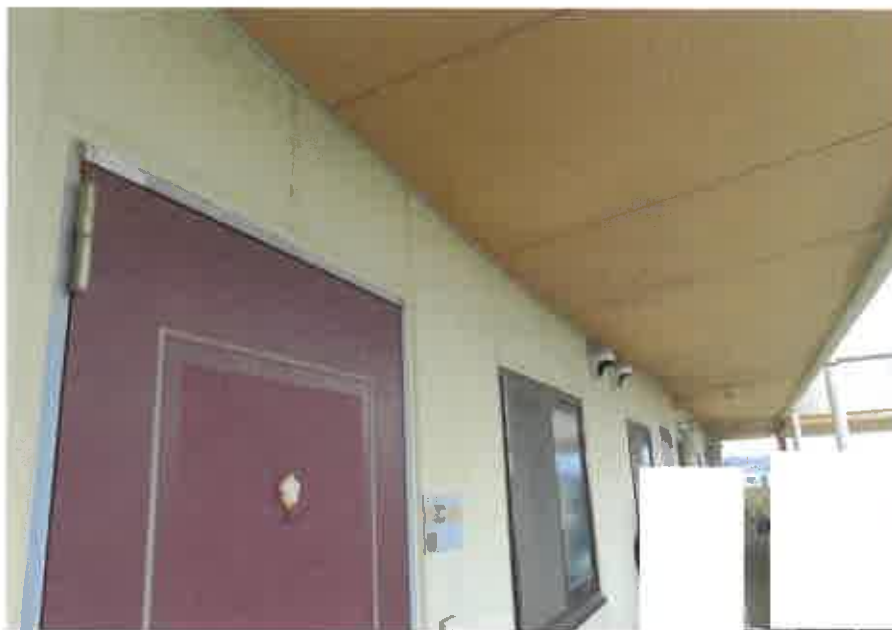
No. 25

- (2) 物件3建物の主である建物について
    - ア 建物外部について
      - ・外壁にひび割れ、目地のシーリング材の劣化が見られた。
      - ・階段の鉄骨部分の錆等や各階通路にカビ等が見られた。
      - ・4階外通路の天井の一部（413号室及び416号室前付近）に仕上げボードの膨らみが見られた。

物件3主である建物:4階通路(413号室付近)の天井の状況

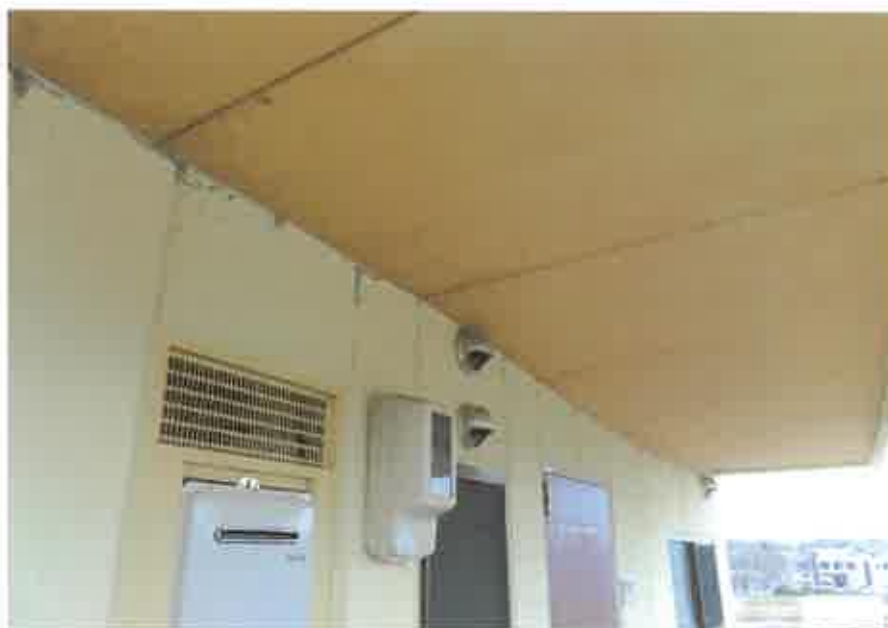
No. 26

物件3主である建物:4階通路(416号室付近)の天井の状況

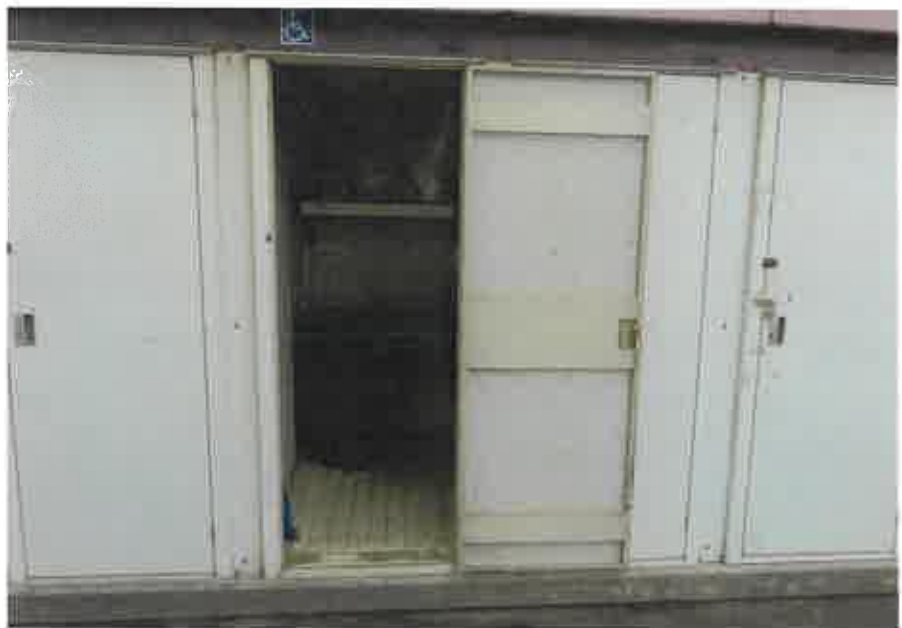
No. 30

- オ 「占有者及び占有権原」の「占有者」欄に「（空室）」と記載した各室は、現所有者が占有するものと認める。  
また、CからHの占有権原については、賃借権と認める。413号室については、令和7年1月26日にFが退去した旨、Bから連絡を受けている。
  - (3) 物件3附属建物符号1について
    - ア 入居者14戸分の物置である。

- イ 屋根を中心として全体的に経年相当の錆や汚れが見られたほか、一部の扉が歪んでいるのが見られた。
  - (4) 物件3附属建物符号2について
    - ア 入居者10戸分の物置である。
    - イ 屋根を中心として全体的に経年相当の錆や汚れが見られたほか、一部の扉が歪んでいるのが見られた。

物件3附属建物符号1:内部の状況

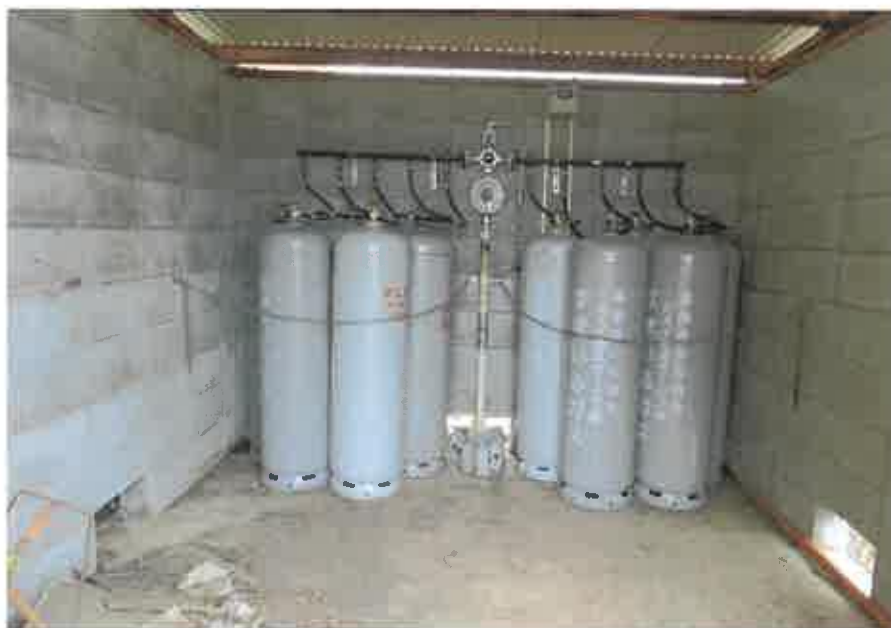
No. 31

ア 主である建物各戸へ供給しているプロパンガスボンベの貯蔵庫である。

イ 庫内の床にあるホール蓋について、評価人においてガス会社に照会したところ、ガス設備とは関係ないとのことである。

ウ 屋根を支える鉄骨部分に錆及び南側基礎部分に大きな亀裂が見られた。

物件3附属建物符号3:内部の状況

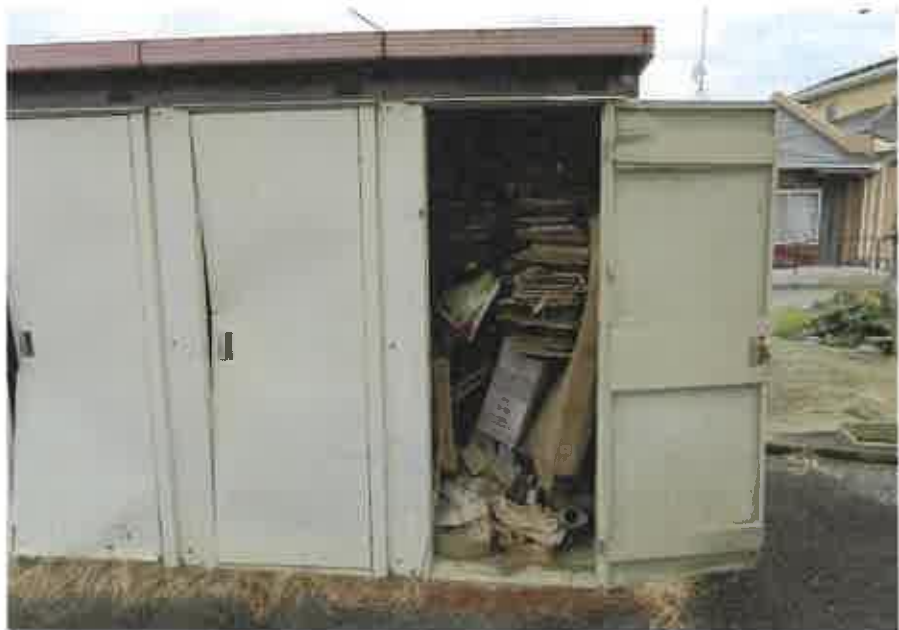
No. 34

物件3附属建物符号2:内部の状況
