期 間 入 札 の 公 告

| 1 | 所 在 | 米沢市太田町五丁目 |

現況調査報告書

評 価 書

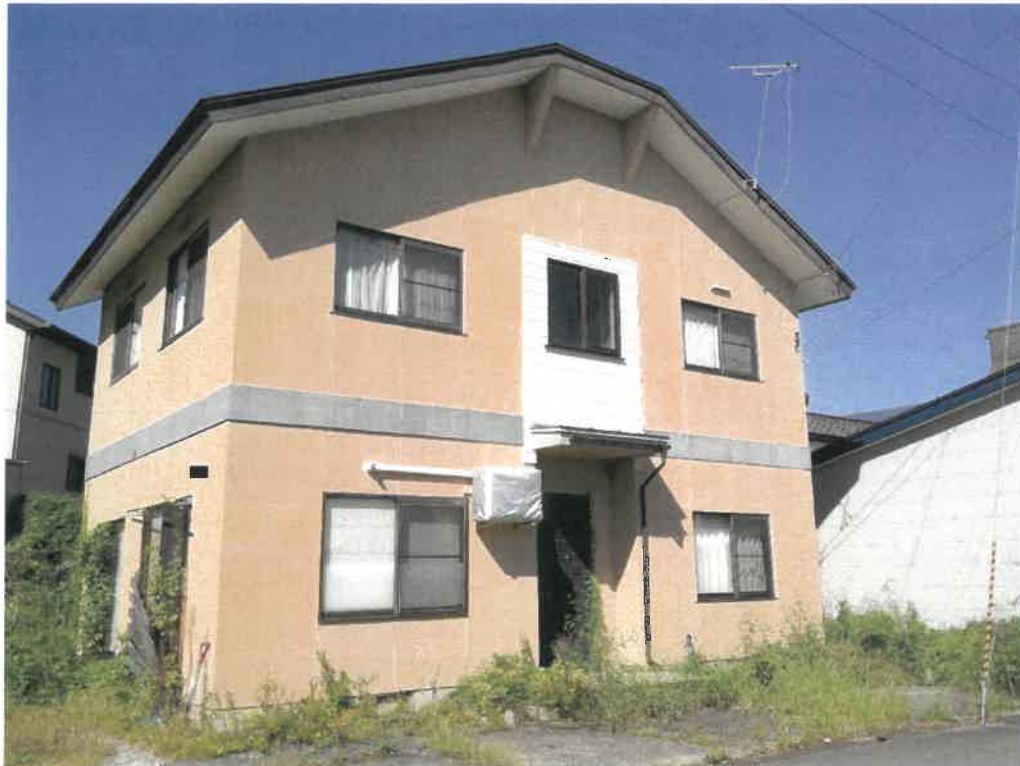
写真①(物件3 建物外観)

区 分	主である建物
建築時期及び経済的残存耐用年数	建築年月日（登記簿）：昭和59年9月22日 新築 経過年数：約41.0年 経済的残存耐用年数：約3.0年
仕 様	構造：木造 屋根：カラー鉄板 外壁：モルタル塗 内壁：ビニールクロス等 天井：板貼、ビニールクロス等 床：畳、フローリング等 設備：電気設備、給排水設備、衛生設備 その他：特になし
床 面 積 （ 現 況 ）	1階：57.14㎡ 2階：55.49㎡ 延：112.63㎡ （現況）
現況用途等	階 層：2階建 現況用途：居宅 間 取 り：5DK
品 等	使用資材の良否：普通 設計・施工の良否：普通 総合品等：普通
保守管理の状態	やや劣る。（一部の居室内壁に穴、階段床の浮き等の損傷、損耗箇所が見られるが、過去リフォームされた模様であり、築年数（約41年）からは比較的きれいな状態となっている。他方、現況空き家で管理されていない期間があり残置物も多くなっている。）
建物の利用状況	現況調査報告書記載の通り
特 記 事 項	<ul style="list-style-type: none"> ・物件3は法務局備付「建物図面」と現況が異なり、建物2階吹抜け部分から東側に増築が見られる。所有者によれば当該部分は過去ベランダであったが、ベランダ床の劣化からこれを撤去して、開口部分に壁を設置したとのことである。現地概測によれば、増築部分の面積は約2.5㎡であることから当該面積を登記簿面積に加算した床面積を概測数量として採用する。また、所有者によれば、開口部に壁を設置したのは約1年半前とのことであるが、当該増築部分の床面積は全体の床面積と比較して僅少であり、壁に囲まれただけの簡易な構造であることから、建物本体に含めて評価するものとする。 ・所有者によればトイレは汲み取り式である。
