## 期 間 入 札 の 公 告

## 現況調査報告書

令和7年（ケ）第3号  
 物件3・主である建物  
 建物間取図（3階、4階）

# 評 価 書

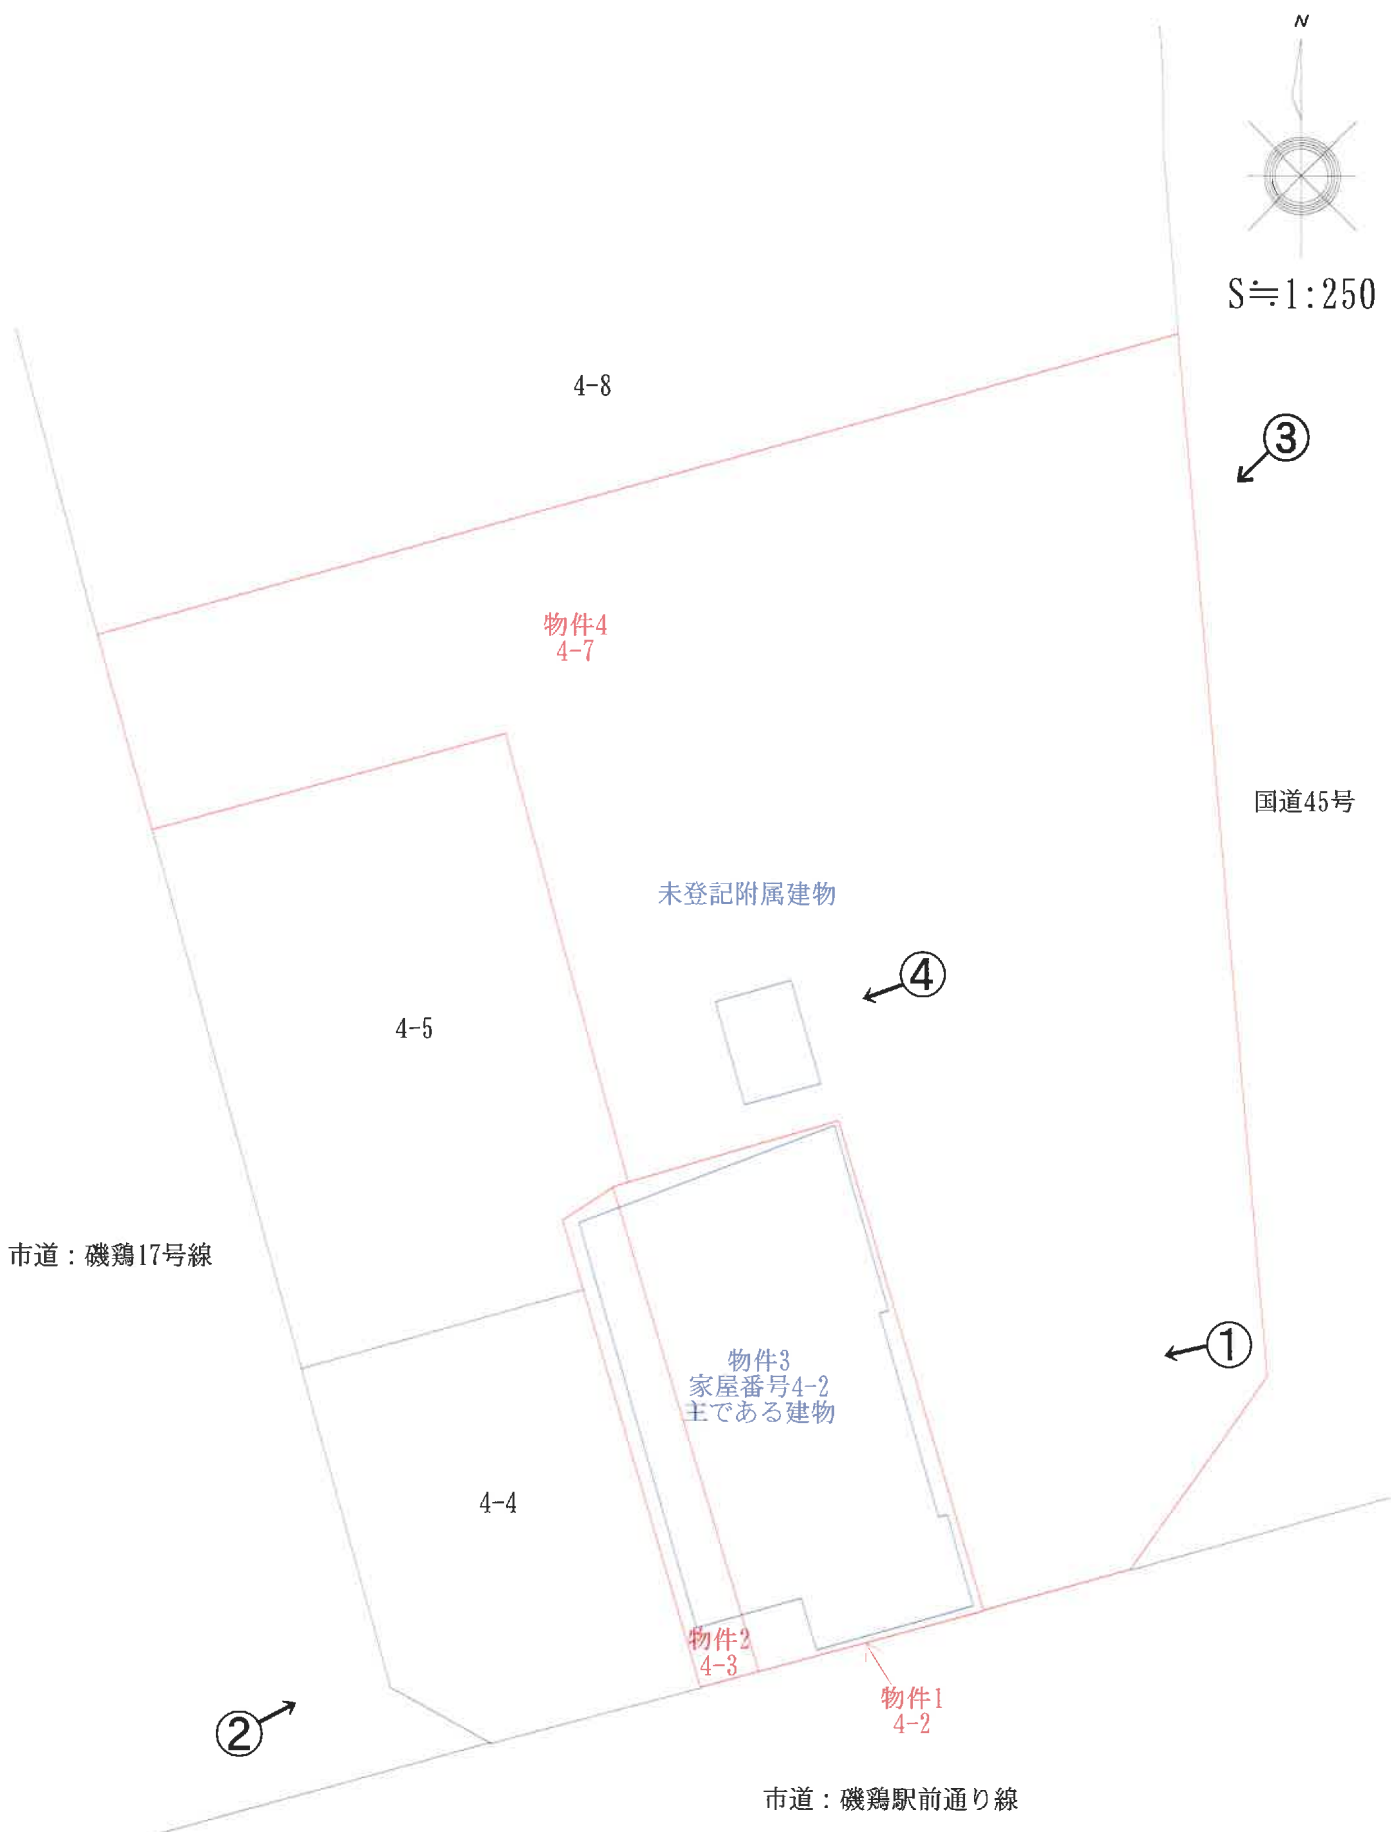
令和7年（ケ）第3号  
土地建物位置関係図

←○印は写真撮影場所であり、○印の中の数字は写真番号である。  
土地の形状および建物の位置関係は概略を記載したものである。  
( 9 枚目)

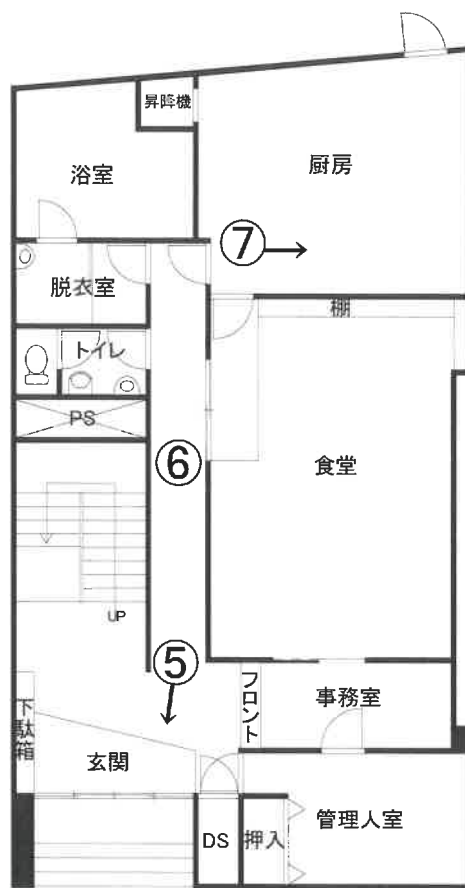
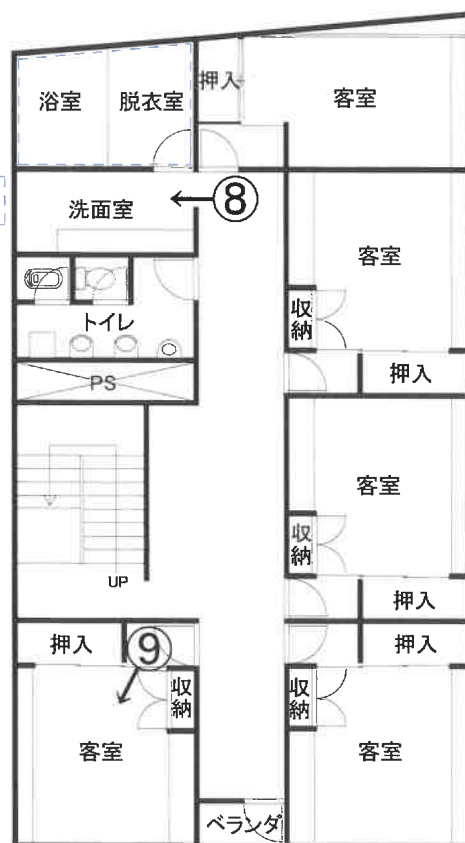
令和7年（ケ）第3号  
 物件3  
 建物間取図（1階、2階）

ドアが開かず、確認できなかった場所

←○印は写真撮影場所であり、○印の中の数字は写真番号である。  
 建具・住設機器等の仕様・規格等は、便宜的な表示である。  
 （ 10 枚目）

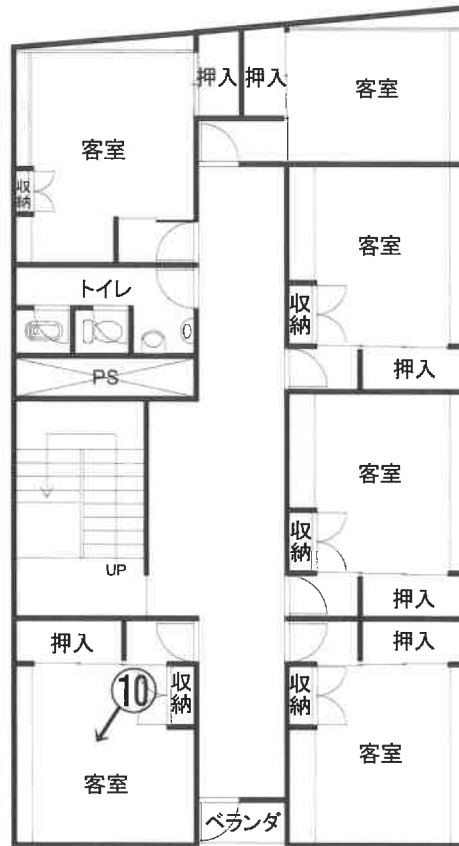
3階

- 1 2階の外壁と3階の外壁に大きく破損した個所が見られる。（写真2参照）
- 2 1階の天井と地下1階の天井に破損個所が見られる。（1階について写真6、地下1階について写真12参照）
- 3 地下2階の油庫には灯油が入っていると思われるタンクが複数あり「少量危険物取扱所」の表示がある。（写真13参照）
- 4 地下2階では床に水が1センチメートルほど溜まっている。Aは雨水と思う旨を陳述したが、灯油の匂いも感じられたため、灯油が混入している可能性もあると思われる。
- 5 2階客室の壁には大きく破損した個所が見られる。（写真9参照）
- 6 3階客室の梁には大きく破損した個所が、天井には一部破損した個所が見られる。（写真10参照）

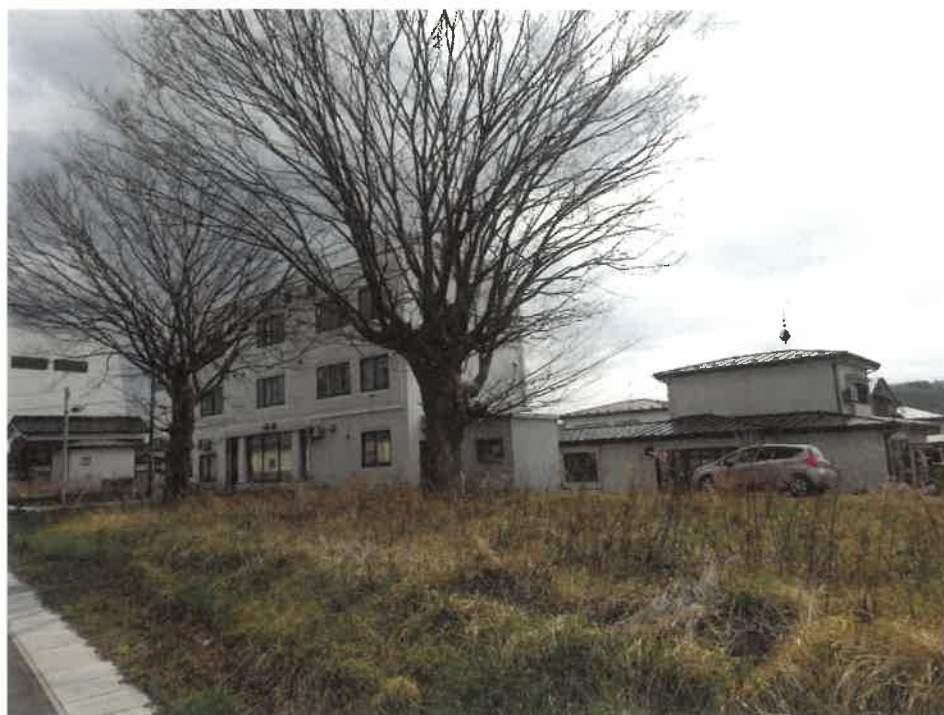
写真 3

- 1 本土地は、物件3建物の敷地として利用されている。
- 2 本土地は、公図上、東側が建設省（現国土交通省）所有の公衆用道路（地番27番）に、西側が宮古市所有の公衆用道路（地番21番）に、南側が宮古市所有の公衆用道路（地番32番）に接面している。  
現況、本土地の東側が幅員約22.0メートルの国道45号線に、西側が幅員6.0メートルの舗装市道「磯鶏17号線」に、南側が幅員16.0メートルの舗装市道「磯鶏駅前通り線」に接面している。
- 3 本土地上には、Aが樫と陳述する大木が2本存在する。（写真3参照）
- 4 物件4土地上には、物置が存在する。この物置は、未登記であり、宮古市の所有する課税台帳にも記載がない。一方、Aは株式会社阿部の所有であると陳述し、物件3建物との位置関係、物置としての用途から、物件3建物の附属建物と認定した。
