期 間 入 札 の 公 告

| | 構 造 | 鉄骨造陸屋根4階建 |

現況調査報告書

評 価 書

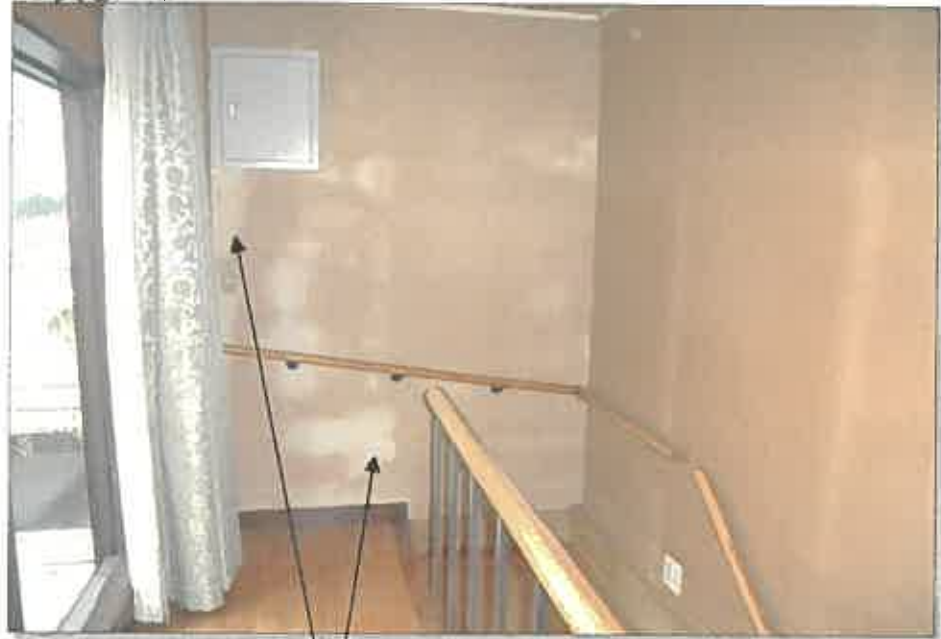
㉔

壁紙の変色
